Besiktningssprotokoll

Anticimex Överlåtelsebesiktning Nivå 2 i samarbete med Länsförsäkringar
Fastighetsförmedling

Fastighetsbeteckning: Märö 16	
Fastighetsägare: Mikaela Diana Johansson	
Fastighetsadress: Skolgatan 28c	
Postnummer: 441 35	Ort: Alingsås

Överlåtelsebesiktning nivå 2

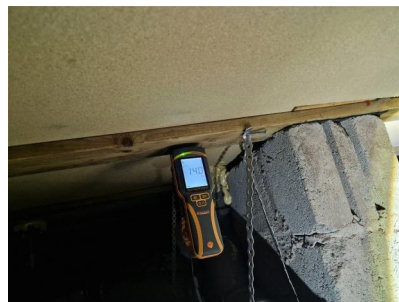
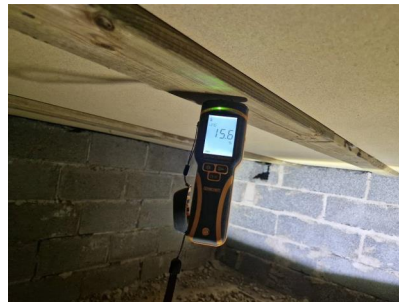
Utvändigt / Krypgrund

Vid kontroll av konstruktionen i krypgrund uppmättes fuktvärden under kritisk fuktnivå för mikrobiell tillväxt och normal lukt upplevdes. Vid besiktningen noterades att den ålderbeständiga plasten ej täcker hela ytan.

Golvbjälklaget ovan den uteluftsventilerade krypgrunden riskerar att drabbas av fuktskador på grund av naturlig fuktpåverkan. Detta kan i sin tur leda till mikrobiella skador (angrepp av mikroorganismer) som kan leda till att mikrobiell lukt sprids till boendemiljön.

Fuktkvoten uppmättes till mellan 14%-15.6% i undersida bärregel.

Man kan förvänta sig att inom en period att renovera badrummet på övre plan. Det hade även varit en förbättrande åtgärd att byta ut, komplettera den ålderbeständiga plasten i krypgrunden för att fortsatt hålla nere fuktillskottet.

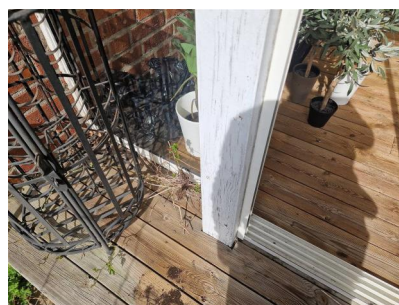
Utvändigt / Uterum

Uterummets träkonstruktioner är i behov av målning/underhåll.
Det rekommenderas att materialet målas för att säkerställa dess livslängd.

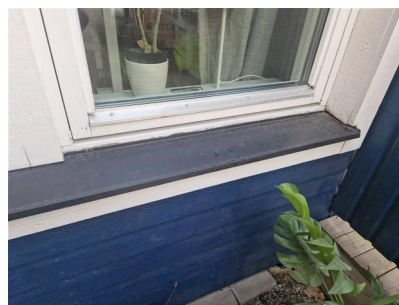
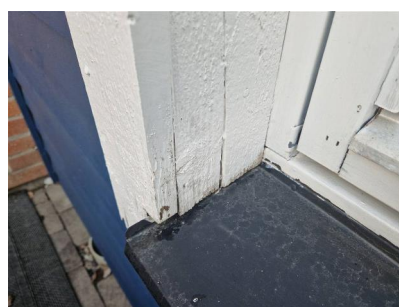
Utvändigt / Fönster

Isolerglas är äldre samt att det förekommer mindre målning/underhållsbehov fönster samt omfattningar.

Befintliga fönster är äldre vilket betyder att tätningen mellan fönsterrutorna kan vara sämre. Detta kan leda till att missfärgning/imma kan uppstå mellan glasrutorna. Fönsterbågar och fönsterkarmar där målning/underhållsbehov finns riskerar att få fukt- och rötskador på grund av sämre vattenavvisande förmåga.

För att öka livslängden på fönster rekommenderas målning och underhåll.

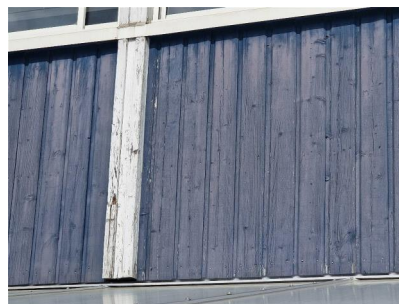
Utvändigt / Balkong

Balkongräcke och träkonstruktioner är i behov av målning/underhåll samt att mindre fuktpåverkat material finns.

Balkongräcke och träkonstruktioner där målning/underhållsbehov finns riskerar att få fukt- och rötskador på grund av sämre vattenavvisande förmåga.

För att öka livslängden på balkongen rekommenderas målning och underhåll i samband med detta bör fuktpåverkat material bytas ut.

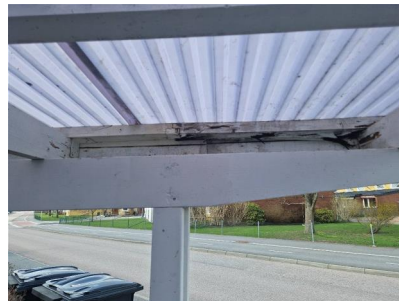
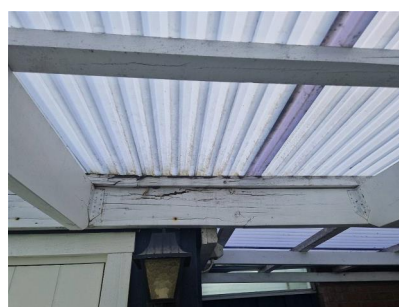
Utvändigt / Carport

Rötskador finns i träkonstruktioner.

Det rekommenderas att man kontaktar byggtreprenerör för renovering.

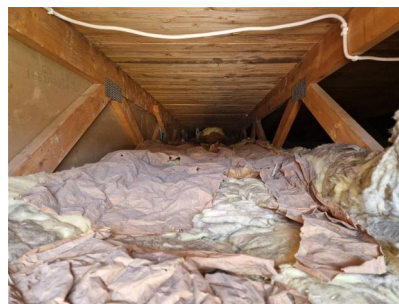
Utvändigt / Vind

Vindsutrymmet har endast besiktigats från lucka då landgång saknas.

Mindre missfärgningar förekommer lokalt på underlagstaket. Missfärgningarna bedöms ej bero på eller ha lett till bakomliggande skador.

För att kontrollera detta ytterligare bör landgångar installeras.

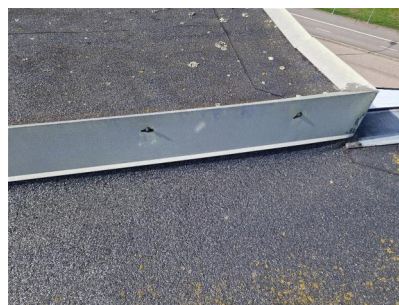
Utvändigt / Tak

Takpappen är äldre samt att mindre krackeleringar i ytskikt noterades vid uppvik mot grannhuset.

Tätskiktet på ett platt/låglutande tak har enligt vår bedömning en begränsad livslängd. Eftersom takpappen är äldre har det ett minskat motstånd mot vattengenomträngning. Detta i sin tur kan leda till att takkonstruktionen drabbas av fuktskador.
