Fastighetsuppgifter

Fastighetsbeteckning
Bergsjödal 1:81
Adress
Västra Bodarnevägen 63
441 60 Alingsås

**Besiktningssuppgifter**

Uppdragsnummer O31439
Besiktningdatum 2026-04-13
Besiktningföretag OBM Besiktning Väst AB
Besiktningförrättare Magnus Henriksson
Närvarande Fastighetsägaren och mäklarna
Giltig till och med 2027-04-13

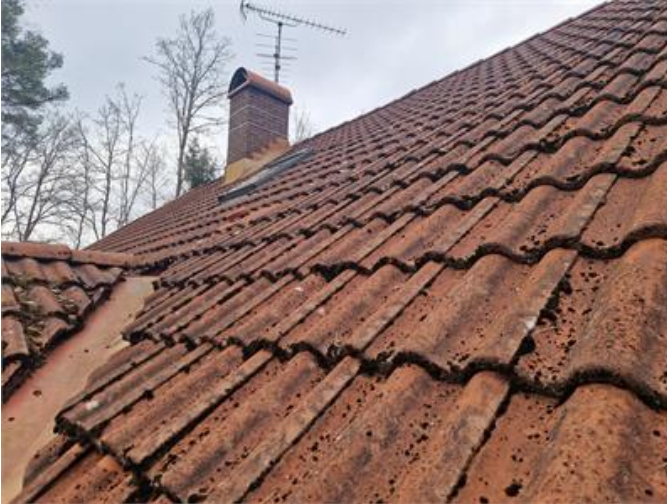
Tak: Mossan binder fukt, detta kan påverka taket negativt. Om det finns mossa på taket en längre tid kan det inte uteslutas att det kommer uppstå skador på taket, vilket i sin tur påverkar underliggande material och orsakar skador som påverkar byggnaden negativt.

Vy på yttertak

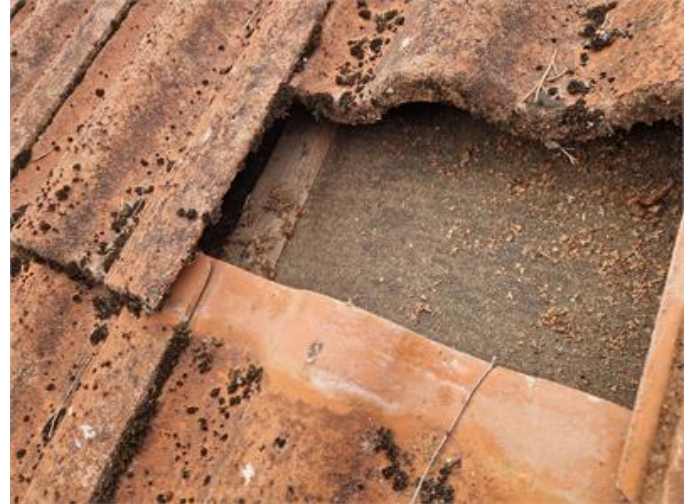
Vind: Det noterades fukt/mikrobiell påväxt på underlagstaket, det rekommenderas en fortsatt teknisk utredning för att kontrollera orsaken till och omfattningen av detta.

Vy på underlagstak

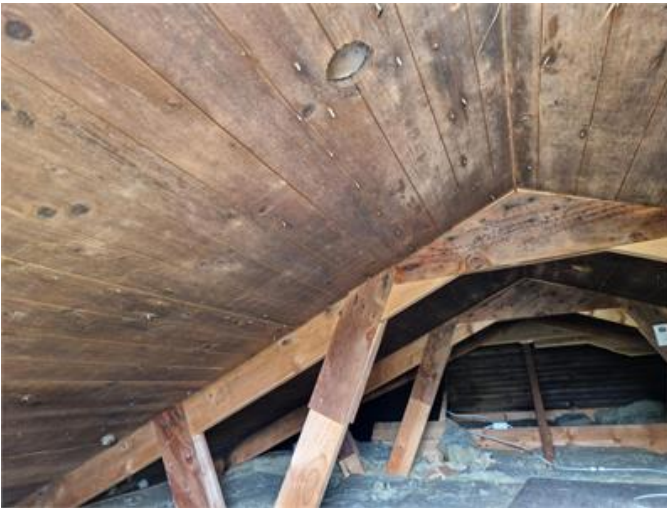
När det finns brister i tätningen mellan ett kallt och ett varmt utrymme finns det en risk att relativt varm och fuktig luft kommer ut från det varma utrymmet till det angränsande kalla utrymmet och träffar en kall yta och kondenserar. Missfärgning på yttertakskonstruktionen är en indikering på att inneluften har kommit ut i vinden så att ett gynnsamt klimat för en mikrobiell tillväxt har uppstått. Det kan vara en indikering på att ventilationen inomhus är undermålig. Får detta fortgå finns det en risk att man kan få skador på konstruktioner som i en förlängning påverkar byggnaden och inomhusmiljön negativt.

Vy på vindsutrymmet

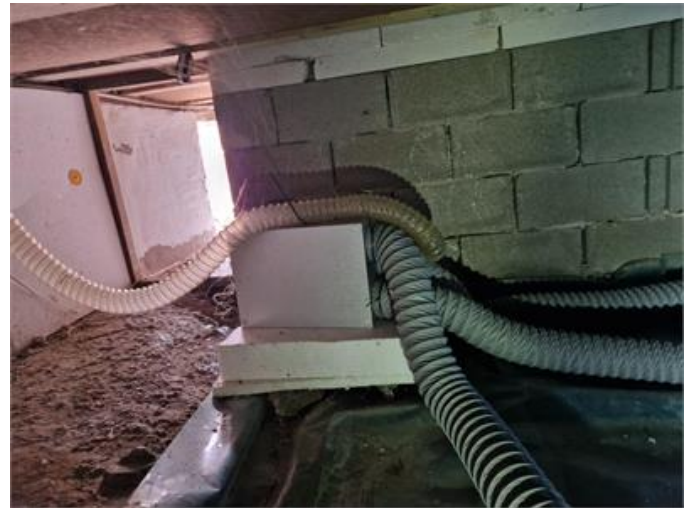
Krypgrund			X		Krypgrunden är en riskkonstruktion och kontroll/fuktmätning utförd, se bilaga 1 Lokalt har trossbottenskivor släppt vilket skall monteras tillbaka.
Balkong		X			Trallgolv ovan plåttak. Med fördel kan trall fortlöpande demonteras för rengöring och kontroller
Invändigt					
El installationer		X			Husets el installationer är av äldre standard. Detta kan komma bli aktuellt att ersättas mot nytt i förebyggande syfte eller vid renoveringar. Kontakta alltid en behörig elektriker för en bedömning samt åtgärd.
V/A installationer		X			Husets installationer med vatten, avlopp är av äldre standard. Viktigt att installationer sitter fast monterat på ett tillfredställande sätt. Detta kan komma bli aktuellt att ersättas mot nytt i förebyggande syfte eller vid renoveringar. Kontakta rörläggare/fackman för en bedömning samt åtgärd.
Ventilation	X				Inget att notera
Allmänt		X			Det förekommer att golv lutar/knarrar och rörelsesprickor på ytskikt, detta är mer vanligt förekommande i liknande hus. Om förändringar sker är det viktigt att kontrollera orsaken till och omfattningen av detta

Vy i krypgrunden med avfuktare

Vidare finns en installerad avfuktare i utrymmen och som rekommenderas att rengöra filter samt justera så avfuktaren går tillfredställande

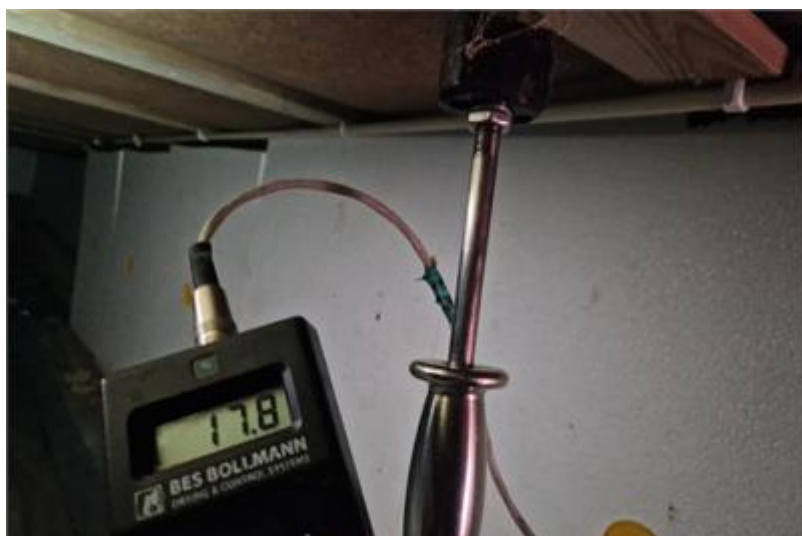
Vid besiktningen utförs stickprovsmässiga fuktmätningar mot träbjälklag och trossbotten. Fuktkvoten visade på 17-18% och gränsvärdet för mikrobiell påväxt ligger på 17%. Det rekommenderas en fortsatt teknisk utredning för att kontrollera orsaken till och omfattningen av detta,
