ÖVERLÅTELSEBESIKTNING Länsbesiktigat

ALINGSÅS FURUHÖJD 6

Prästerydsvägen 33
441 40 ALINGSÅS

UTLÅTANDE ÖVER ÖVERLÅTELSEBESIKTNING

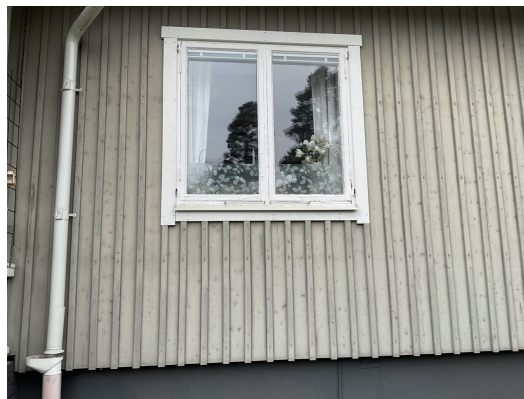
Fönster

Underhåll av snickerier eftersatt.

Då underhållet av snickerier är eftersatt finns risk för högre fuktupptag i dessa delar.
