# Besiktningssprotokoll

Anticimex Överlåtelsebesiktning Nivå 2 i samarbete med Länsförsäkringar  
Fastighetsförmedling

Fastighetsbeteckning: Rosen 4	
Fastighetsägare: Nardi Dyrmishi	
Fastighetsadress: Vinkelgatan 6	
Postnummer: 524 32	Ort: Herrljunga

Besiktningdatum: 2026-04-27	Protokollnummer: 69671161
Temperatur: 6 °C	Väderlek: Klart
Tekniker: Andreas Olla	
E-post: andreas.olla@anticimex.se	
Kontor: Borås	
Närvarande: Jonida Dyrmishi - Representant för fastighetsägare Robin Almanakis - Fastighetsmäklare

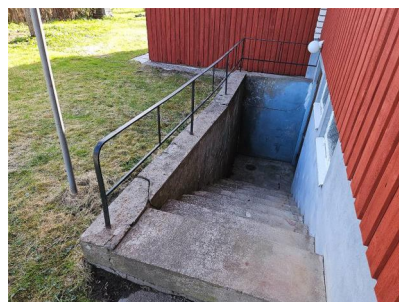
De utvändiga källarnedgången har ingen ovanliggande tak & dess trappa är vidgjuten mot husets grundmur.

Vatten som hamnar på trappan medför en ökad fuktbelastning för kringliggande konstruktioner och grundmur, vilket då kan leda till fuktrelaterade skador. Vid eventuella stopp i brunnen finns även viss risk för översvämningar kan medför att vatten tränger in i pannrummet.

Vidare noterades att yttre grundmurar runt källarnedgången har sättningssprickor så bör lagas eller ses över.

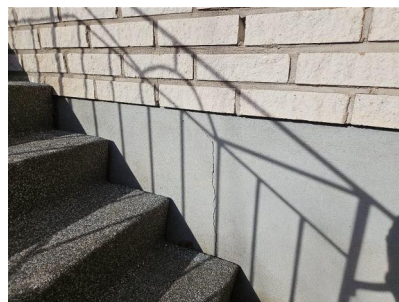
Det noterades mindre/lokala sprickor i sockeln.

Dessa bedöms som äldre och anses inte ha lett till kritiska följdskador då bl.a. sprickorna är igenspacklade vid insidan utan att ha uppvisa tecken på nya eller ökad sprickbildningar.

Vidare noterades att sockeln är i visst behov av målning/underhåll.

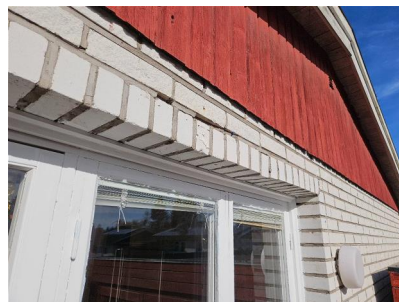
Vissa delar av fasadpanelen och vindskivorna i behov av underhåll då tex vissa delar av panelen har torrspäckor.

Fasadbeklädnad och träkonstruktioner där målningsbehov finns riskerar att få fukt- och rötskador på grund av sämre vattenavvisande förmåga.

Vidare noterades att det finns mindre sprickor vid östgaveln samt att vissa stenar ovan för köket dörr/fönsterparti har börjat släppa.

För att undvika frostsador och att fler stenar lossnar bör lösa stenar och sprickor i fog lagas/fogas om. Vid osäkerhet bör en murare konsulteras

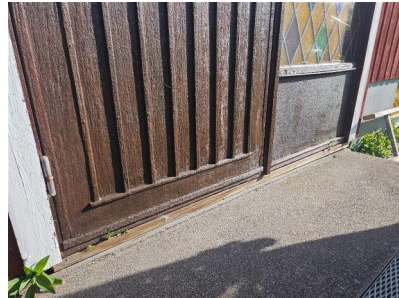
- Ytterdörrarna har inga tröskelbleck.
- Källardörren och vissa fönster är i behov av underhåll.
- Ett av köksfönstren sprickor i fönsterglas.

Avsaknad av tröskelbleck och fönster/dörrar där målningsbehov finns riskerar att få fukt- och rötskador på grund av sämre vattenavvisande förmåga.

För att öka livslängden på fönster/dörr rekommenderas målning/underhåll, komplettering med tröskelbleck samt att trasigt glas byts ut.

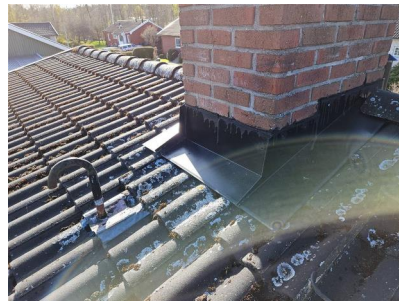
- Fog mellan skorstens murverk och plåtarbeten har mindre otätheter.
- Takgenomföringen för tidigare expansionskärl är i sämre skick/utförande och bör tas bort.
- Takpannor har viss påväxt av mossor.
- Det finns inga fotplåtar.
- Yttre pannrader är inte förankrade.

Anmärkningar som rör skorstenen och expansionskärlet takgenomföringen medför en ökad risk för fuktrelaterade skador på takkonstruktionen på grund av sämre vattenavvisande förmåga, medans övriga noteringar på sikt bedöms försämra takets livslängd.

För att säkra takets livslängd och minska risken för skador eller läckage kan med fördel vissa av bristerna åtgärdas.

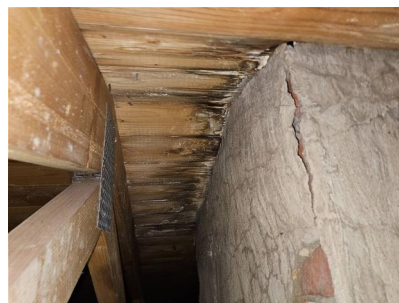
Då landgångar saknas har vinden endast kunnat besiktigas från luckan och området kring murstocken. (Samtliga takgenomföringar har kontrollerats)

Vid murstocken och intill takgenomföringen för avloppets avluftning noterades lokala fuktfläckar på underlagstaket. Vid fuktmetning i området kring fläckarna uppgavs inga förhöjda fuktvärden.

Fläckarna bedöms som äldre och har sannolikt orsakats vid tiden innan yttertaket renoverades.

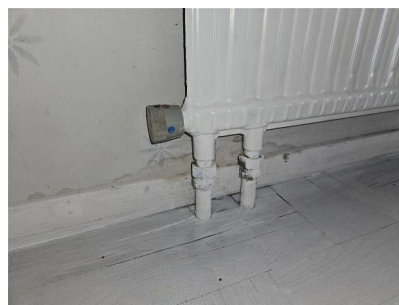
Intill en av radiatorerna noterades en lokal fuktfläck på tapeten i nivå ovan och golv sockeln. Vid fuktindikering noterades inga förhöjda indikationer.

Fläcken bedöms som äldre och misstänks ha orsakats i samband med luftning eller av tidigare läckage.

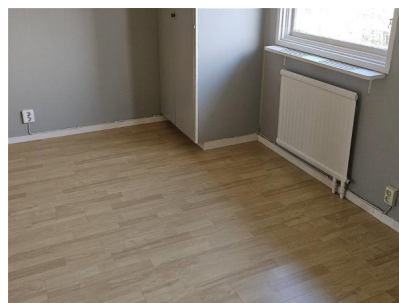
I utrymmet noterades att det förekommer en blandning mellan jordade och ojordade eluttag, vilket enligt elsäkerhetsverket inte är tillåtet. Vid stickprovskontroll noterades att de jordade eluttaget saknas inkopplad skyddsjord.

Kontakta en elektriker för kontroll åtgärd.

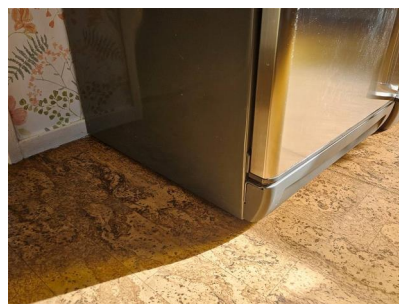
Det finns inget fuktskydd i diskbänkskåpet eller under kyl/frys.

Utän fuktskydd är det svårt att upptäcka läckage från rörledningar. Vatten kan då tränga in i omkringliggande konstruktioner och orsaka fuktskador.

För att upptäcka eventuella läckage, installera ett fuktskydd.

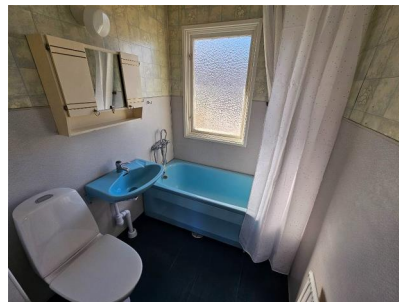
Utrymmet är av äldre standard och bedöms ha uppnått sin tekniska livslängd då bl.a. golvbrunnen är rostangripen och fönstren är placerat i duschzonen. Vid fuktindikering noterades inga avvikelser.

Kontakta en behörig våtrumsentreprenör för renovering av utrymmet. I samband med detta bör kringliggande konstruktioner kontrolleras efter eventuella följdskador.

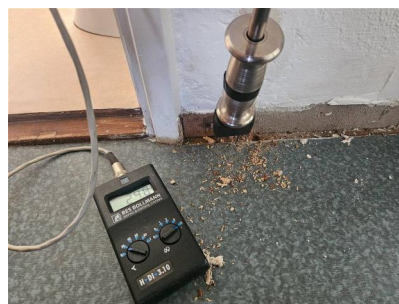
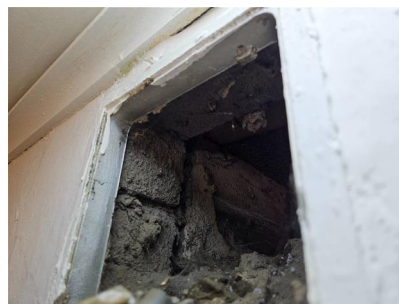
Vid kontroll av källarens påbyggda golv/väggkonstruktioner och täta ytskikt utfördes en mindre provhåltagning i den uppreglade golvkonstruktionen bakom en av golv socklarna i passage.

Genom provhålet noterades golvet byggs med träreglar som vilar på distanser samt fuktkvoten i golvregeln uppgavs till 24,8%, vilket är över gränsvärdet(17%) för mikrobiell tillväxt. Vid luktkontroll vid golvväggvinkel intill provhålet och gillestugans golv/väggvinklar noterades även en mikrobiell lukt.

I badrummet består ytskikten av limmades plastmattor som på vissa ställen börjat släppa från underlaget.

I gillestugans väggmonterade ventil som sitter i grundmuren noterades att det påbyggda väggkonstruktionerna består av s.k. blåbetong. Då denna typ av lättbetong ofta kan vara radonhaltig rekommenderas att en långtidmätning utförs för att säkerställa eventuellt årsmedelvärde.

I källare bör man undvika organiska & täta material mot väggar och golv på grund av riskerna med naturlig fuktvandring och mikrobiell påväxt. Ersätta därför källarens påbyggda golv/ väggkonstruktioner, samt täta och organiska material med fuktsäkra alternativ. I samband med detta bör bakomliggande konstruktioner kontrolleras efter eventuella följdskador.

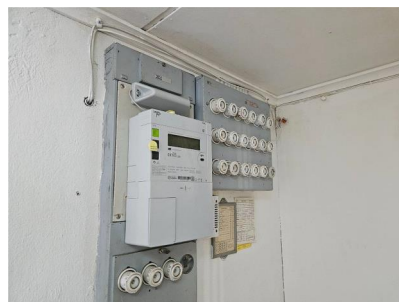
Husets elanläggning har ingen jordfelsbrytare.

Det finns inget krav att hus byggda före år 2000 ska ha jordfelsbrytare. Jordfelsbrytaren minskar dock risken för personskador och brand orsakade av elanläggningen.

Kontakta en elektriker för kontroll och åtgärd.

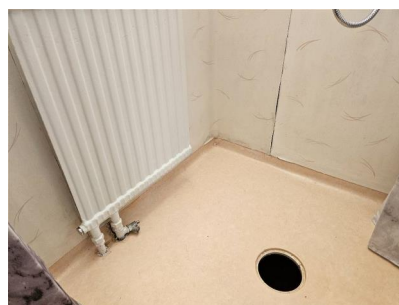
Utrymmet är av äldre standard och i behov av renovering då bl.a. ytskikt har börjar britsar i skarvar och släppa från underlaget samt att golvbrunnen är rostangripen. Se "Källarplan - Allmänt". Observera att kringliggande väggkonstruktioner består av murade/mineraliska material, vilket innebär inga följdskador har uppstått.

I samband med framtida renovering bör utrymmets nya yt/tätskikt anpassas efter naturlig fuktvandring samt att golvbrunnen bör bytas ut.

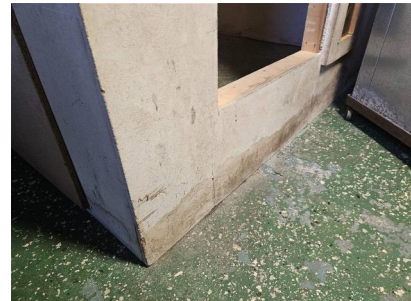
Det finns lokala fuktfläckar/missfärgningar i underkant på mellanväggarna till pellets förrådet.

Dessa bedöms vara orsakat av någon typ av tidigare läckage då inga förhöjda fuktvärden uppgavs vid fuktmätning.

Vidare noterades att utrymmet golvbrunn är äldre och rostangripen.
