ÖVERLÅTELSEBESIKTNING Länsbesiktigat

HERRLJUNGA RINGBLOMMAN 8

Risgatan 6
524 32 HERRLJUNGA

2026-05-11

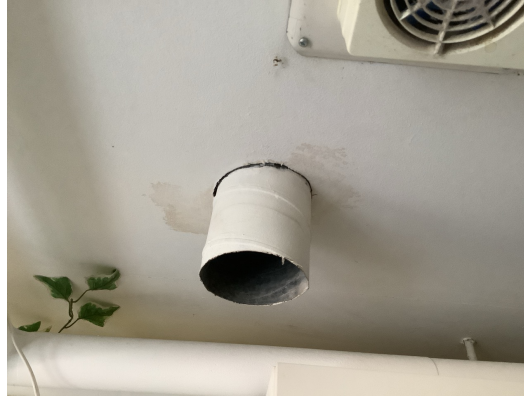
Missfärgningar.

Missfärgningar har observerats. Dessa missfärgningar var torra vid besiktningstillfället.

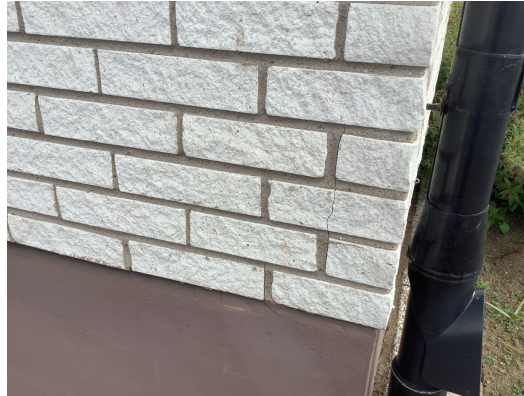
Fogsläpp och tegelstenssprickor.

Då ytan på tegelstenar skadats och att fogarna börjar släppa har dessa benägenhet att ta upp mer fukt vid nederbörd.

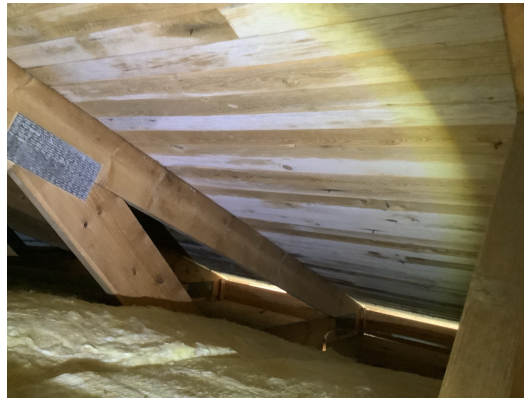
Mikrobiell påväxt.

Då det vid besiktingen upptäcktes mikrobiell påväxt i utrymmet indikerar detta på att fuktig luft inte ventilerats ut korrekt under en längre tid. Detta bör hållas under uppsikt. Vid vidare utveckling av dessa rekommenderas kontakt med fackman. Luftfuktighetsmätning visar på värde under gränsvärde.
