Besiktningssprotokoll

Anticimex Överlåtelsebesiktning Nivå 2 i samarbete med Länsförsäkringar
Fastighetsförmedling

Fastighetsbeteckning: Annelund 12:8	
Fastighetsägare: Dödsbo efter :Anna Mari Agnes Elisabet Scimé	
Fastighetsadress: Knipevägen 14	
Postnummer: 524 42	Ort: Ljung

Besiktningsdatum: 2026-06-08	Protokollnummer: 69721138
Temperatur: 13 °C	Väderlek: Sol
Tekniker: Linus Elfström	
E-post: linus.elfstrom@anticimex.se	
Kontor: Borås	
Närvarande: Dödsbodelägare Fastighetsmäklare

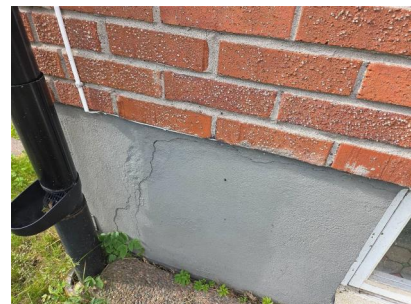
Utvändigt / Sockel

Sprickor finns i sockel.
Detta kan leda till fukt- och frysskador i konstruktionen.

Vidare noterades att det mindre antal växter finns i anslutning till grundmur.

När det finns rabatter och växter nära grundmuren finns risk att fukt stannar kvar i väggarna. Detta kan i sin tur orsaka invändiga fuktskador. Växternas rötter kan också skada grundmuren och sätta dräneringsledningen ur funktion.

Området närmast huset rekommenderas att vara fritt från växtlighet

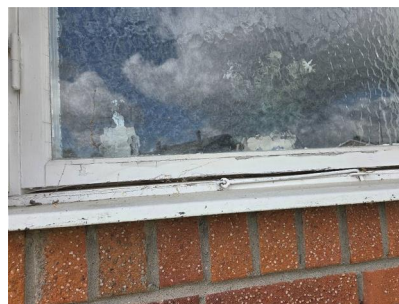
Utvändigt / Fönster

Fönster är i behov av målning/underhåll.
Fönsterbågar och fönsterkarmar där målningsbehov finns riskerar att få fukt- och rötskador på grund av sämre vattenavvisande förmåga.

För att öka livslängden på fönster rekommenderas målning och underhåll.

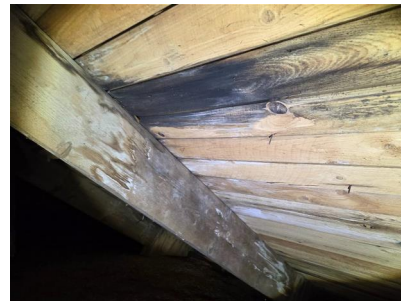
Utvändigt / Sidovindar

Fuktfäckar noterades på underlagstaket i sidovindarna. Detta bedöms ha uppstått innan takomläggning utfördes. Vid fuktmätning i tillgängliga områden noterades inga förhöjda värden.

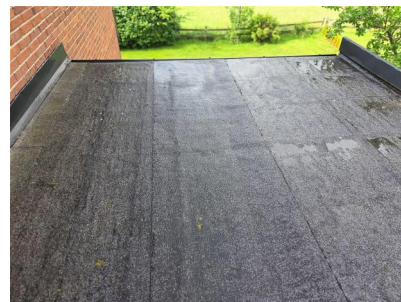
Utvändigt / Garagetak

Takpappen är äldre.

Tätskiktet på ett platt/låglutande tak har enligt vår bedömning en begränsad livslängd. Eftersom takpappen är äldre har det ett minskat motstånd mot vattengenomträngning. Detta i sin tur kan leda till att takkonstruktionen drabbas av fuktskador.

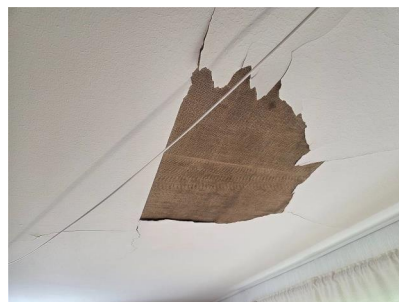
Entréplan / Vardagsrum

Färg har släppt från spänntaket.

Det rekommenderas att man vid en framtida renovering ser över att renovera innertaket.

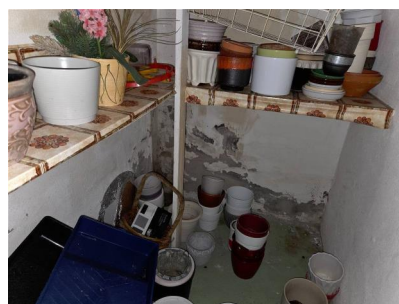
Souterrängplan / Allmänt

Puts- och färgsläpp finns på källarväggar.

Puts- och färg som släppt från underlaget invändigt på källarytterväggarna är ett tecken på att källarens utvändiga fuktskydd inte längre fungerar tillfredsställande.

Vidare noterades att blå lättbetong finns i byggnaden. Denna typ av lättbetong är i vissa fall radonhaltig.

För att åtgärda detta måste källarens utvändiga fuktskydd förbättras. Läs Anticimex faktablad om källare för tips och råd.

Vi rekommenderar en radonmätning eller att du kontrollerar om radonmätning har genomförts tidigare.

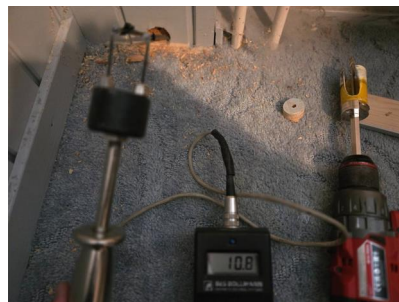
Vid kontroll av konstruktion uppmättes fuktvärden under kritisk nivå för mikrobiell tillväxt och normal lukt upplevdes.

Grundläggningen består av en betongplatta på mark utan underliggande isolering och med ytskikt dikt an betongen. Vidare förekommer påreglade väggkonstruktion. Risk för mikrobiell tillväxt föreligger om den relativa fuktigheten i den omgivande luften är över 75 % vilket i furuvirke motsvarar en fuktkvot på 17 %.

Provhål 1 togs i påreglad väggkonstruktion i allrum genom att list togs bort.

Fuktkvoten uppmättes till 10,8% i ytterväggssyll och normal lukt upplevdes i provhålet.

Provhål 2 togs i blottad regel i sovrum 4.

Fuktkvoten uppmättes till 11.2% regel monterad dikt an grundmuren.

Flytande golvkonstruktion och påreglade konstruktioner riskerar att drabbas av fuktskador på grund av naturlig fuktpåverkan om fuktskyddet är bristfälligt utfört alternativt saknas. Fuktvandring kan ske från marken/grundmuren genom betongen till organiskt material genom så kallad kapillärsugning och diffusion, vilket kan leda till skador med lukt av mikrobiell karaktär. Om väggsyllarna är tryckimpregnerade kan även en kemisk lukt förekomma.

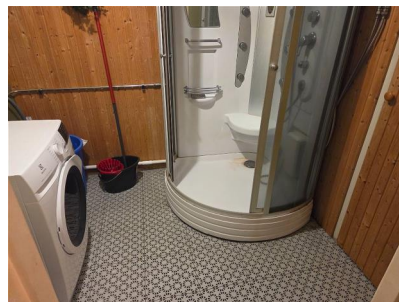
Souterrängplan / Dusch/tvättstuga

Gjutjärnsbrunnen är rostangripen.

Det finns risk att golvbrunnen rostar sönder med fuktskador som följd vid framtida renovering rekommenderas att golvbrunnen byts ut och kringliggande stammar kontrolleras.

I utrymmet förekommer även påreglad väggkonstruktion. Det rekommenderas att denna tas bort p.g.a fuktpåverkan. Efter detta bedöms bör utrymmet kunna användas utan större risk.
