Besiktningssprotokoll

Anticimex Överlåtelsebesiktning Nivå 2 i samarbete med Länsförsäkringar
Fastighetsförmedling

| Fastighetsadress: Fridhemsgatan 16 | |

| Besiktningdatum: 2026-05-29 | Protokollnummer: 69733068 |

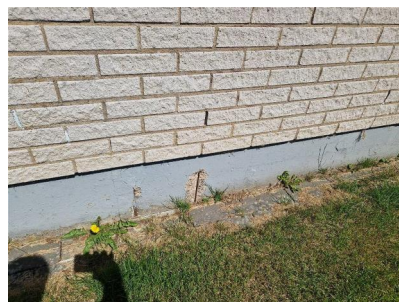
Sprickor samt blottad armering finns i sockel.

När armering rostar utvidgas den kraftigt vilket kan orsaka släpp och sprickbildning. Vilket till viss del redan inträffat. Detta kan i sin tur leda till fuktskador i bakomliggande konstruktioner.

Det rekommenderas att man kontaktar en entreprenör för åtgärd.

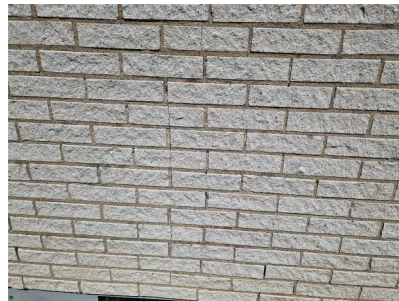
Sprickor finns i tegelfasaden.

Detta kan leda till fukt- och frysskador i konstruktionen.

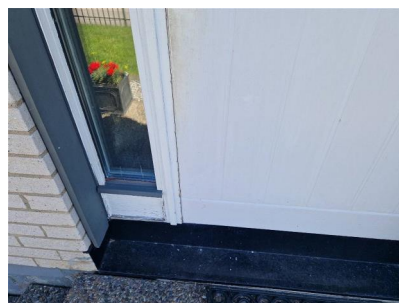
Träkonstruktioner runt entrédörr är i behov av målning/underhåll.

Det rekommenderas att träkonstruktioner underhålls regelbundet för att säkerställa materialens livslängd.

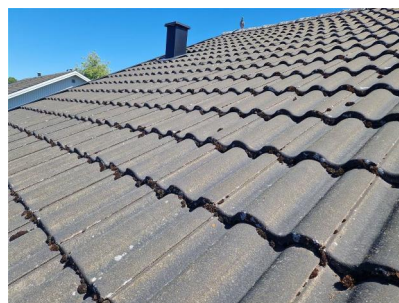
Mindre mosspåväxt förekommer på takpannorna.

Det rekommenderas att detta tas bort för att säkerställa pannornas livslängd.

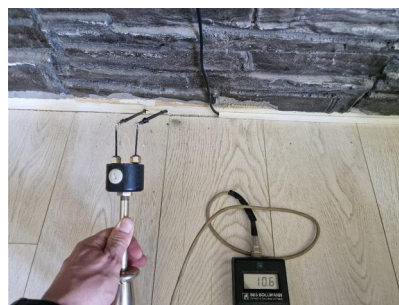
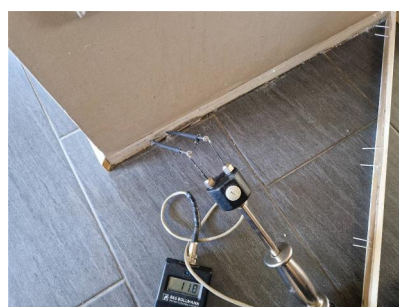
Vid kontroll av konstruktion uppmättes fuktvärden under kritisk nivå för mikrobiell tillväxt och normal lukt upplevdes. Vid inträde av bostaden noterades lukt av husdjur i bostaden, detta kan avta vid överlåtelse. Detta kan dock försvåra att upptäcka andra eventuella lukter.

Provhål 1 togs i yttervägg i vardagsrum.

Fuktkvoten uppmättes till 10,6% i ytterväggssyll och normal lukt upplevdes i golv/väggvinkel.

Provhål 2 togs i innervägg.

Fuktkvoten uppmättes till 11,6% i innerväggssyll och normal lukt upplevdes i golv/väggvinkel.

Väggsyllar riskerar att drabbas av fuktskador på grund av naturlig fuktpåverkan om fuktskyddet är bristfälligt utfört alternativt saknas. Fuktvandring kan ske från marken genom betongen till organiskt material genom så kallad kapillarsugning och diffusion, vilket kan leda till skador med lukt av mikrobiell karaktär. Om väggsyllarna är tryckimpregnerade kan även en kemisk lukt förekomma. Risk för mikrobiell tillväxt föreligger om den relativa fuktigheten i den omgivande luften är över 75 % vilket i furuvirke motsvarar en fuktkvot på 17 %.

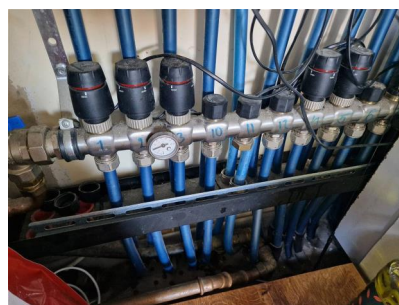
Fördelcentral för den vattenburna golvvärmen saknar vattentät botten.

Denna installation ska idag vara installerad med en vattentät botten och vara försedd med skvallerrör. När det saknas ökar risken för att ett läckage inte upptäcks i tid. Det kan leda till fuktskador i omkringliggande konstruktioner.

Vidare noterades att otätheter finns i fuktskyddet vid genomföringar.

När fuktskyddet är bristfälligt utfört kan det försvåra att upptäcka läckage från rörledningar. Vatten kan då tränga in i omkringliggande konstruktioner och orsaka fuktskador.

För att upptäcka eventuella läckage, komplettera befintligt fuktskydd med tätning.

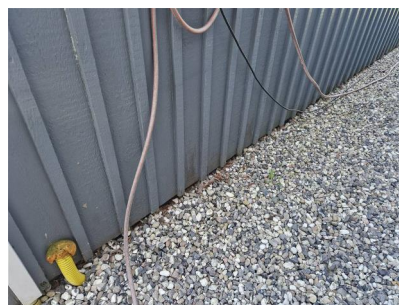
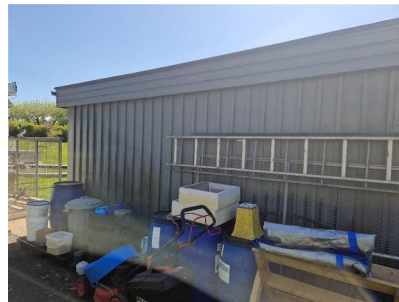
Fasadpanelen är i behov av målning/underhåll samt att panelbrädor lokalt har mindre rötskador. Vidare avslutas fasadpanelen lokalt för nära mark.

Fasadbeklädnad och träkonstruktioner där målningsbehov finns riskerar att få fukt- och rötskador på grund av sämre vattenavvisande förmåga. För att öka livslängden på fasadbeklädnaden rekommenderas målning och underhåll. I samband med ommålning rekommenderas att de rötskadade panelbrädorna byts ut.
