# Besiktningssprotokoll

Anticimex Överlåtelsebesiktning Nivå 2 i samarbete med Länsförsäkringar  
Fastighetsförmedling

Fastighetsbeteckning: Rovan 28	
Fastighetsägare: Percin Khorschid Aziz Saleh	
Fastighetsadress: Arrendegatan 106	
Postnummer: 441 56	Ort: Alingsås

Besiktningsdatum: 2026-05-25	Protokollnummer: 69711839
Temperatur: 13 °C	Väderlek: Klart
Tekniker: Linus Elfström	
E-post: linus.elfstrom@anticimex.se	
Kontor: Borås	
Närvarande: Fastighetsägare Fastighetsmäklare

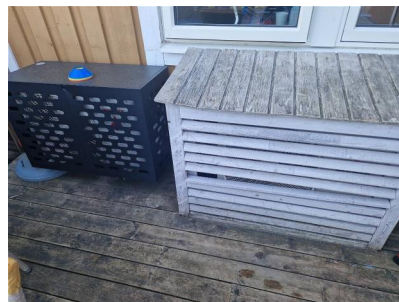
Kondensvatten från luftvärmepumpens utedel leds inte bort från husgrunden.

Detta medför ökad risk för att vatten tränger in i anslutande konstruktioner, vilket i sin tur kan leda till fuktrelaterade skador. Observera att besiktning av byggnadens värmesystem eller värmepumpen inte har ingått i uppdraget.

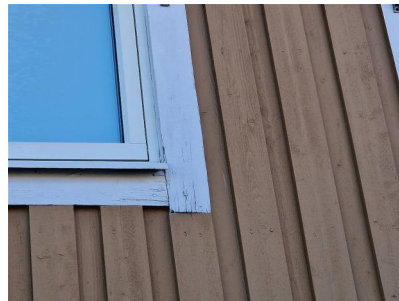
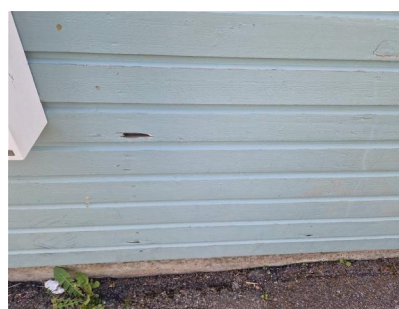
Fasadbeklädnaden har mindre rötskador.

Mindre rötskador finns i fasadpanelen. Dessa bedöms dock inte ha lett till bakomliggande skador.

Vidare avslutas fasadpanelen lokalt bakom altanen samt nära altanen. Eftersom fasadbeklädnaden avslutas bakom och nära altanen finns risk för att fukt tränger in i fasadpanelens nederkant samt försvårar framtida underhåll. Detta kan orsaka fuktrelaterade skador i fasadbeklädnaden och bakomliggande konstruktioner.

För att undvika följskador kan rötskadad träpanel bytas ut.

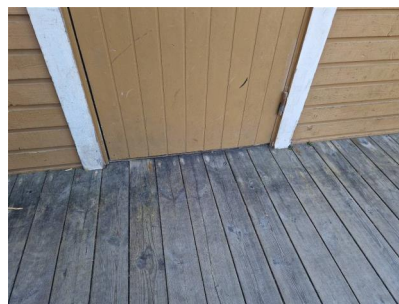
Tröskelbleck saknas under dörr vid inrett förråd.

Avsaknad av tröskelbleck medför att det finns risk för att vatten kan rinna in och orsaka fuktskador på tröskel och/eller i kringliggande vägg och bjälklag.

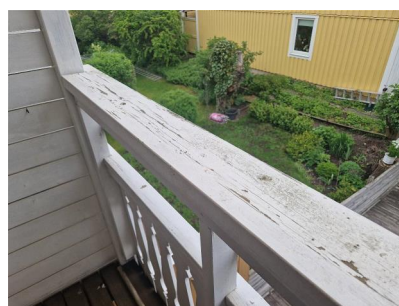
Balkongräcke och träkonstruktioner är i behov av målning/underhåll.

För att öka livslängden på balkongen rekommenderas målning och underhåll.

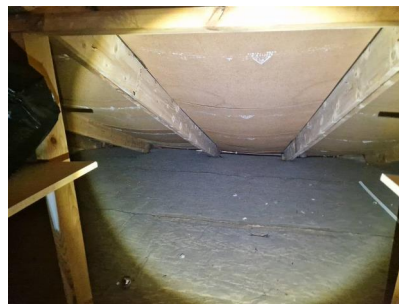
På vinden förekommer lokalt fuktfläckar på underlagsskivorna.

Det är förväntat sett till takets konstruktion. Det rekommenderas att man regelbundet kontrollerar underlagstaket och skulle förändring ske rekommenderas att man kontaktar en takläggare.

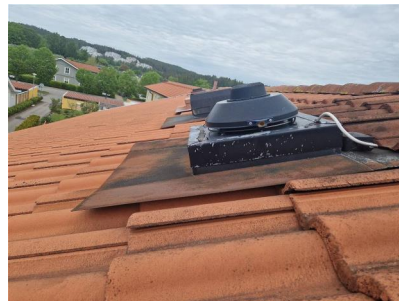
Takpannor med underlagstak av träfiberskivor

Med denna konstruktion är det extra viktigt att takpannorna är hela. Eftersom underlagstaket inte har en papp kan regn och snö som tränger in genom otätheter leda till fuktskador i underliggande konstruktion.

Vidare har äldre plåt detaljer på yttertaket är inte bytts ut i samband med takrenoveringen. Detta kan leda till fuktskador i bakomliggande konstruktioner.

Kontakta en plåtslagare för kontroll och åtgärd.

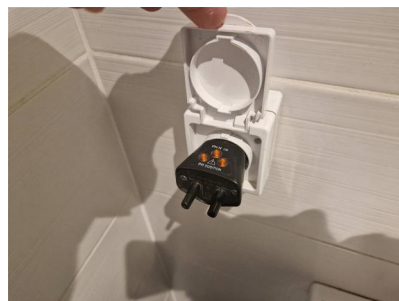
Vid stickprovskontroll av jordade eluttag noterades felkoppling.

Kontakta en elektriker för kontroll och åtgärd.

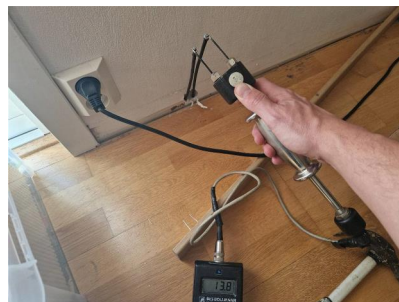
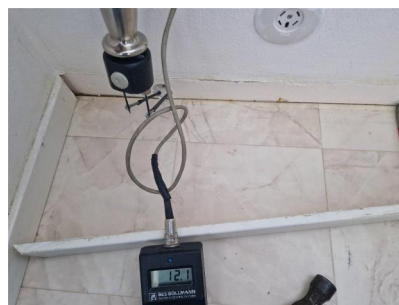
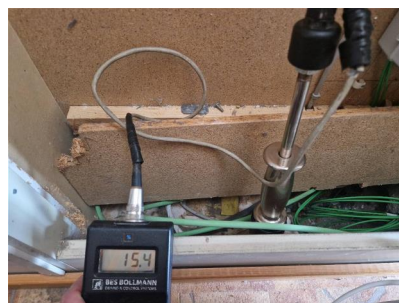
Vid kontroll av konstruktion uppmättes fuktvärden under kritisk nivå för mikrobiell tillväxt och normal lukt upplevdes.

Grundläggningen består av en betongplatta på mark utan underliggande isolering och med ett flytande golvspånskiva på en cellplastisolering.

Provhål 1 togs i yttervägg i vardagsrum.

Fuktkvoten uppmättes till 13,8% i ytterväggssyll och normal lukt upplevdes.

Provhål 2 togs i yttervägg i kök.

Fuktkvoten uppmättes till 12,1% i ytterväggssyll och normal lukt upplevdes.

Provhål 3 togs i installationsutrymme.

Fuktkvoten uppmättes till 15,4% i innerväggssyll och normal lukt upplevdes.

Flytande golvkonstruktion och väggssyllar riskerar att drabbas av fuktskador på grund av naturlig fuktpåverkan om fuktskyddet är bristfälligt utfört alternativt saknas. Fuktvandring kan ske från marken genom betongen till organiskt material genom så kallad kapillärsugning och diffusion, vilket kan leda till skador med lukt av mikrobiell karaktär. Om väggssyllarna är tryckimpregnerade kan även en kemisk lukt förekomma.
