# Besiktningsprotokoll

Anticimex Överlåtelsebesiktning Nivå 2 i samarbete med Länsförsäkringar  
Fastighetsförmedling

| Fastighetsbeteckning:<br>Skakeltorp 2:4 | |

| Besiktningsdatum:<br>2026-07-06 | Protokollnummer:<br>69798647 |

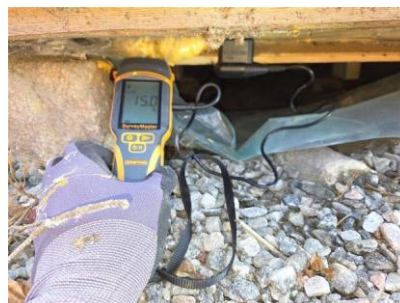
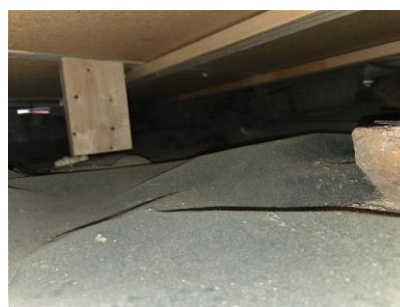
Det finns ingen lucka till torpargrunden och därmed är den inte fysiskt åtkomlig. Grunden har enbart sett från del under entrédörren, och bör ses som obesiktigad. Bjälklaget är av trä med blindbotten av träfiberskivor. Bjälklaget står på natursten och på marken ligger en plastfolie.

Det finns risk för mikrobiell tillväxt om den relativa fuktigheten (RF) i den omgivande luften är över 75 %. I furuvirke motsvarar det en fuktkvot (FK) på 17 %.

Vid kontroll av konstruktionen (enbart via del under entrédörren) uppmättes fuktvärden strax under kritisk fuktnivå för mikrobiell tillväxt och normal lukt upplevdes. I en blindbottenbräda uppmättes ca 12% och i en bärlina under entrén uppmättes 15%.

Golvbjälklaget ovan den uteluftsventilerade krypprunden riskerar att drabbas av fuktskador på grund av naturlig fuktpåverkan. Detta kan i sin tur leda till mikrobiella skador (angrepp av mikroorganismer) som kan leda till att mikrobiell lukt sprids till boendemiljön.

Då stora delar av grundkonstruktionen inte är åtkomlig har denna inte heller kunnat kontrolleras i sin helhet, enligt uppgift är även konstruktionen låg sett till höjden. För att säkerställa att det inte finns fuktelaterade skador eller brister i konstruktionen måste en mer omfattande undersökning utföras.

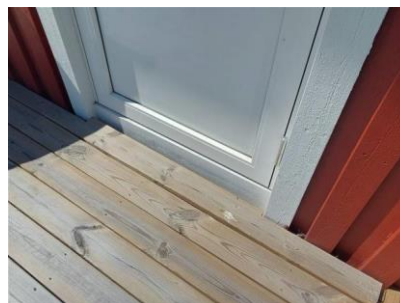
Tröskelbleck saknas under entré och altandörr.

Avsaknad av tröskelbleck medför att det finns risk för att vatten kan rinna in och orsaka fuktskador på tröskel och/eller i kringliggande vägg och bjälklag.

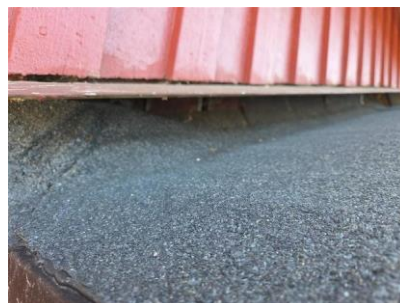
Panel är synlig under plåtbleck på fasaden. När otätheter finns mellan fasad/tak eller kring genomföringar medför detta en risk att vatten/fukt tränger in i bakomliggande konstruktioner.

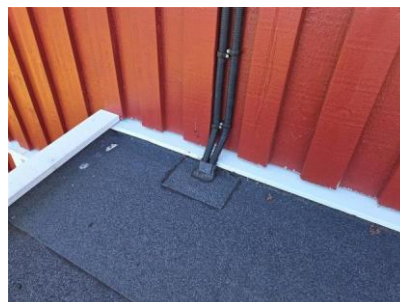
Genomföring i taket är bristfälligt utförd. Kontakta en fackman för erforderliga åtgärder.

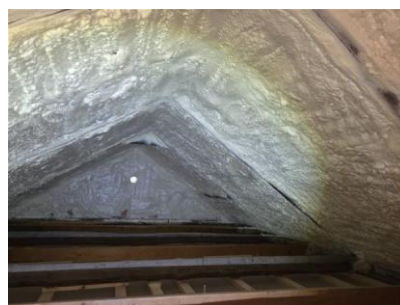
Insidan av yttertak och gavlarna är isolerat med "polyuretan" isolering. Konstruktionen går därför inte att bedöma.

I en parallell takkonstruktion kan ev. förekomst av bakomliggande luftspalt och uppbyggnad av konstruktionen inte bedömas. Detta medför även att om en skada som uppstår i konstruktionen tar det i regel längre tid att upptäcka detta.
