Besiktningssprotokoll

Anticimex Överlåtelsebesiktning Nivå 2 i samarbete med Länsförsäkringar
Fastighetsförmedling

| Fastighetsadress: Tiltvägen 7 | |

| Besiktningsdatum: 2026-07-08 | Protokollnummer: 69802273 |

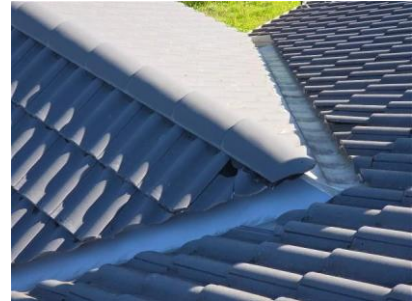
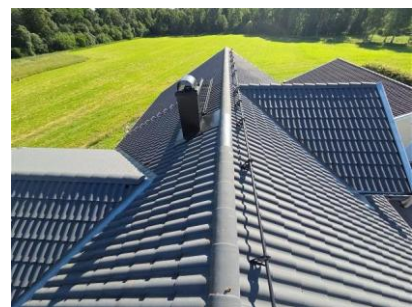
Utvändigt / Tak

En sprucken takpanna noteras mot vinkelrännan och det noteras några takpannor i ränndalar som har justeringsbehov.

Mosspåväxt noteras i mindre omfattning. Bör tvättas/underhållas.

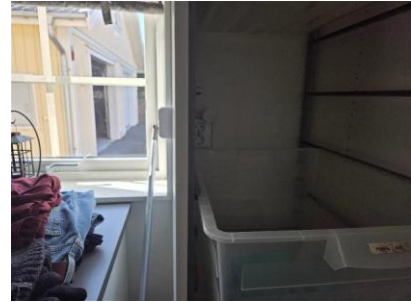
Ett uttag är egenhändigt förlängt i en garderob. Bör demonteras.
