# Besiktningsprotokoll

Anticimex Överlåtelsebesiktning Nivå 2 i samarbete med Länsförsäkringar  
Fastighetsförmedling

| Fastighetsadress:<br>Tegelbruksgatan 24 | |

| Besiktningsdatum:<br>2026-07-20 | Protokollnummer:<br>69811285 |

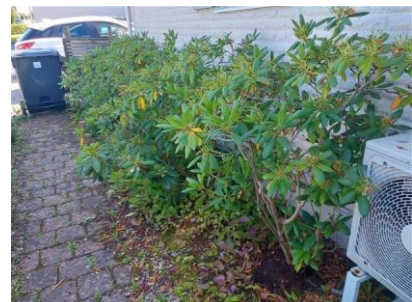
Växter finns i anslutning till grundmur och fasad.

När det finns rabatter och växter nära grundmuren finns risk att fukt stannar kvar i väggarna. Detta kan i sin tur orsaka invändiga fuktskador. Växternas rötter kan också skada grundmuren och sätta dräneringsledningen ur funktion.

Området närmast huset rekommenderas att vara fritt från växtlighet.

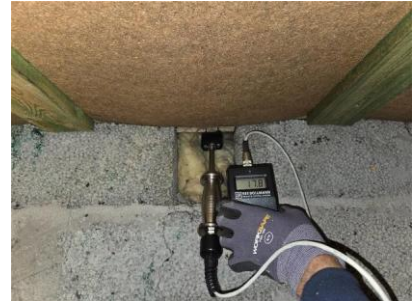
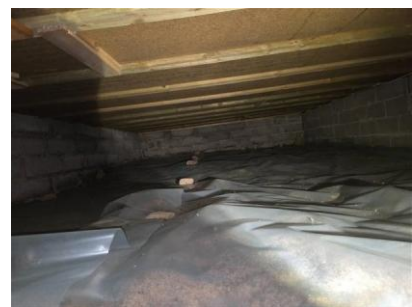
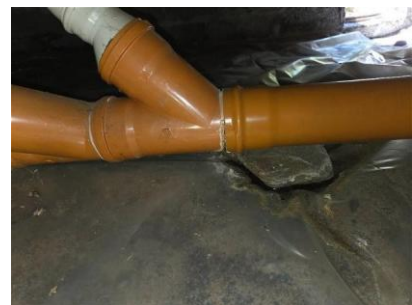
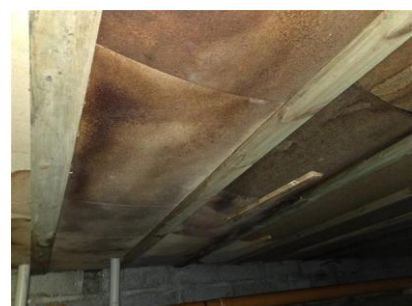
Vid kontroll av konstruktionen uppmättes fuktvärden över kritisk fuktnivå för mikrobiell tillväxt.

Det finns risk för mikrobiell tillväxt om den relativa fuktigheten (RF) i den omgivande luften är över 75 %. I furuvirke motsvarar det en fuktkvot (FK) på 17 %.

På plasten noteras det att avloppet läckt i ett par skarvar, avloppet har bitvis svag lutning.

Under vad som bedöms vara tvättstugan noteras fuktfläckar i blindbotten och vid fuktmätning förekommer förhöjda värden och det bedöms finnas en pågående fuktskada.

Uteluftsventilerade krypgrunder med bjälklag av organiskt material har ofta fuktskador på grund av naturlig fuktpåverkan. Detta kan resultera i mikrobiella skador.

Fuktkvoten uppmättes till 16-18% i undersidan av bjälklaget.

Träskyddsbehandlat virke finns i krypgrunden. Vissa typer av träskyddsbehandlat virke riskerar om det utsätts för fukt avge en kemisk lukt, lukten kan även spridas till boendemiljön.

Vi rekommenderar en fördjupad undersökning för att bedöma orsak och omfattning samt helhetslösning gällande de upptäckta skadorna/bristerna i krypgrunden.

En kontakt kan även tas med hemförsäkringsbolag gällande bedömd fuktskada under/vid tvättstugan.

Efter utförda åtgärder måste klimatet i krypgrunden hållas torrt. Läs Anticimex faktablad om uteluftsventilerade krypgrunder för tips och råd.

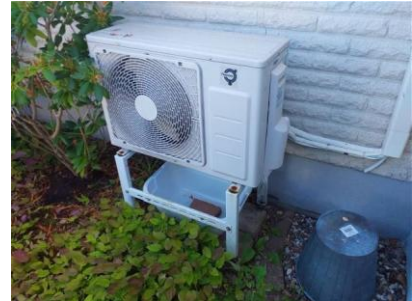
Under värmepumpens utomhusdel finns en balja i dagsläget, vilket fortsatt bör nyttjas för att undvika oönskad fuktbelastning mot sockel/grundmur. Kräver regelbunden tömning.

Med fördel kopplas/installeras ett "dräneringstråg" för att leda bort kondensvatten från fasad/grundmur.

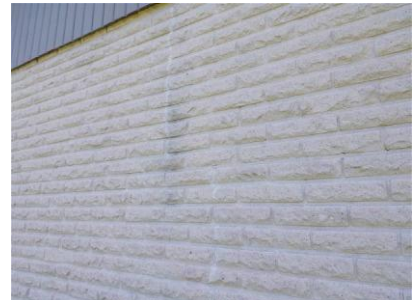
Sprickor förekommer i fasaden. Vanligt förekommande för denna typ av fasadsten.

Dessa bedöms inte ha lett till bakomliggande skador.

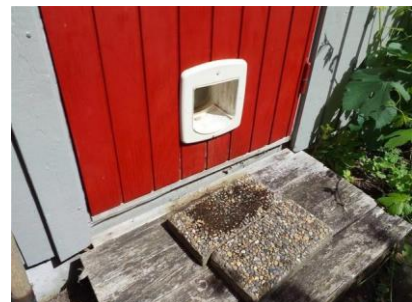
Tröskelbleck saknas under dörren till vidbyggt garage.

Avsaknad av tröskelbleck medför att det finns risk för att vatten kan rinna in och orsaka fuktskador på tröskel och/eller i kringliggande vägg och bjälklag.

Dörren har även underhållsbehov och torrsprickor noteras.

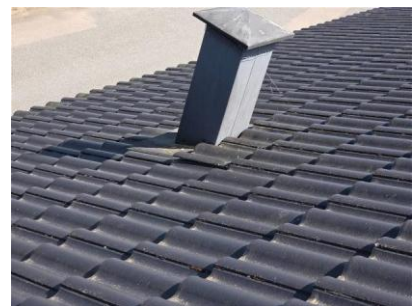
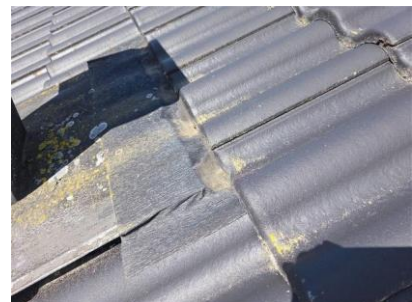
Äldre plåtdetaljer på yttertaket är inte utbytta i samband med takreningen. Äldre plåthuvor följer inte pannornas form och ligger för högt i förhållande till takpannorna. Detta kan leda till fuktskador i bakomliggande konstruktioner. Det noteras även några takpannor med justeringsbehov mot plåthuvorna.

Vissa plisserad plåtar är i äldre utförande/torrspuckna och bör bytas ut. (Ovan plåtar, mot pannor).

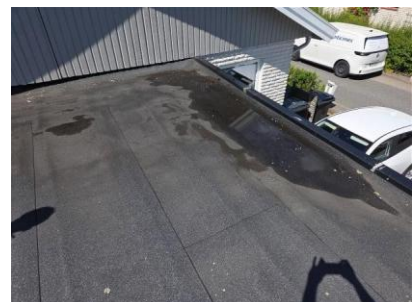
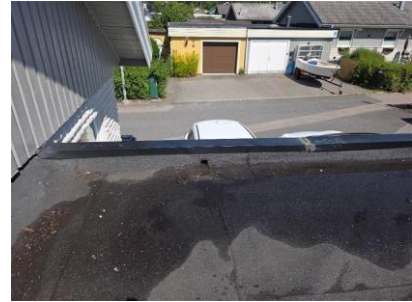
Låglutande tak och det förekommer lågpunkter. Avrinning mot stuprör är av mindre dimension och saknar lövsil (även på stuprör).

Om vatten blir stående under längre perioder och inte kan rinna undan kan det inte uteslutas att skador på underliggande konstruktioner uppstår, vilket påverkar byggnaden negativt.

Ljusinsläpp är av äldre standard.

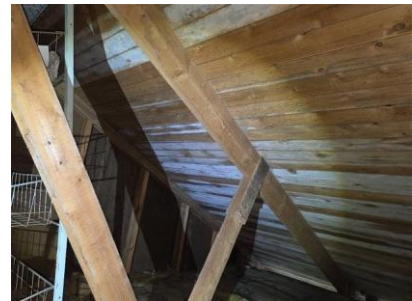
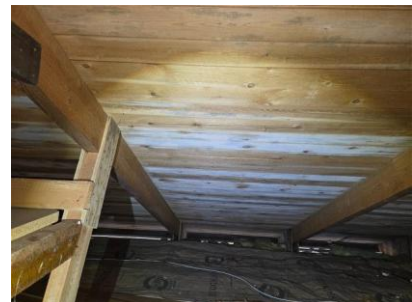
Mikrobiell påväxt finns på underlagstaket.

Detta kan vara ett tecken på att vinden tillförs fukt inifrån bostaden. Observera att besiktning av bostadens ventilationssystem inte har ingått i uppdraget.

Vidare noteras även att bostadsventilationen är bristfällig, främst gällande frånluftssidan. Generellt rekommenderas friskluft i samtliga sov/vistelserum och frånluft i kontinuerlig drift i våtutrymmen.

För att komma tillrätta med detta kan fukttillförseln inifrån bostaden behöva minskas. Det kan göras genom att ventilationen i bostaden förbättras samt att eventuella otätheter i vindsbjälklaget (tak-/väggvinklar, taklucka med mera) tätas. Läs Anticimex faktablad om uppvärmda vindsutrymmen för tips och råd.

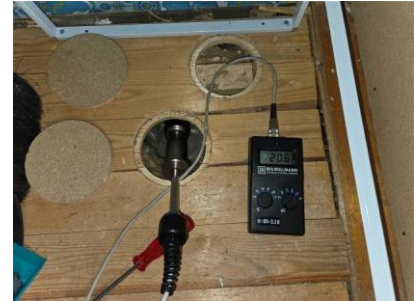
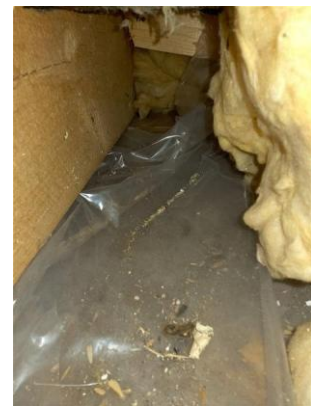
Vid kontroll av konstruktion uppmättes fuktvärden över kritisk nivå för mikrobiell tillväxt och mikrobiell lukt upplevdes.

Det finns risk för mikrobiell tillväxt om den relativa fuktigheten (RF) i den omgivande luften är över 75 %. I furuvirke motsvarar det en fuktkvot (FK) på 17 %.

Grundläggningen består delvis av en betongplatta på mark utan underliggande isolering och med ett uppreglat isolerat golv ovan betongen. Denna konstruktion får ofta skador på grund av naturlig fuktvandring.

Fuktkvoten uppmättes till 20,6% i en golvregel via befintligt provhål i förråd/extra rum. I provhålet upplevs en avvikande/mikrobiell lukt. Det ligger även en del restmaterial på betonggolvet och på plasten.

Vi rekommenderar en fördjupad undersökning för att bedöma orsak och omfattning. Det är viktigt att tänka på att denna rekommendation om fördjupad undersökning gäller hela xx.

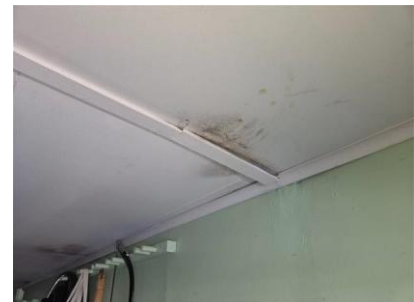
Det noteras lokala missfärgningar i innertaket, vid fuktindikering var dessa torra och har enligt säljaren inte ökat/förändrats under deras tid. Skulle omfattningen öka/växa måste en mer omfattande undersökning utföras av en fackman.

Gjutjärnsbrunnen är rostangripen.

Golvbrunn bör bytas ut vid framtida renoveringar samt anslutande stammar kontrolleras.

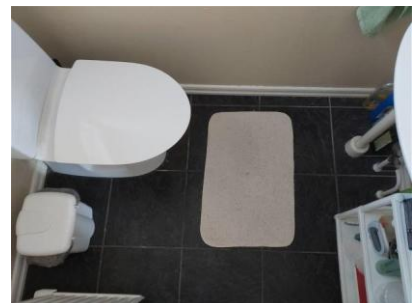
Golvet i utrymmet är inte fuktsäkrat mot väggar och tröskel.

Avsaknaden tätskikt på golvet ökar risken att vatten tränger in i angränsande konstruktioner och rum vilket i sin tur kan leda till fuktrelaterade skador.
