# Besiktningsprotokoll

Anticimex Överlåtelsebesiktning Nivå 2 i samarbete med Länsförsäkringar  
Fastighetsförmedling

| Sjöbäcken 1:23 | |

| 2026-08-12 | 69869683 |

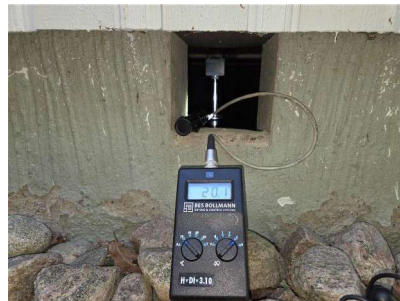
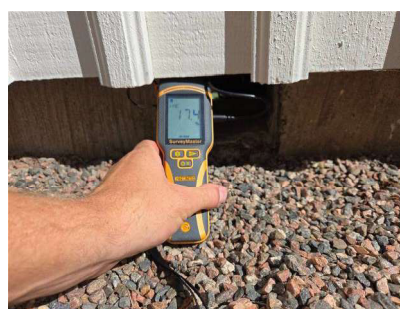
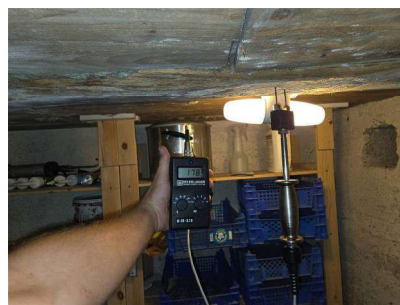
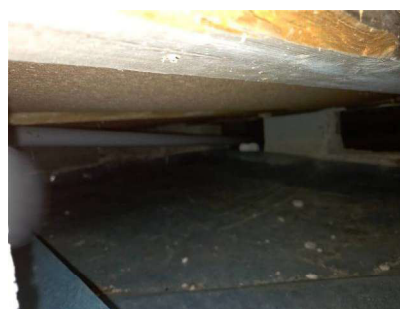
Vid kontroll av konstruktionen uppmättes fuktvärden över kritisk fuktnivå för mikrobiell tillväxt.

Det finns risk för mikrobiell tillväxt om den relativa fuktigheten (RF) i den omgivande luften är över 75 %. I furuvirke motsvarar det en fuktkvot (FK) på 17 %.

Uteluftsventilerade krypgrunder med bjälklag av organiskt material har ofta fuktskador på grund av naturlig fuktpåverkan. Detta kan resultera i mikrobiella skador.

Fuktkvoten uppmättes till 20,1% och 17,4% via ventiler. I den mindre källaren uppmättes 17,8% i undersidan av bjälklaget.

Träskyddsbehandlat virke har noterats. Träskyddsbehandlat virke kan avge besvärande kemisk lukt.

Det finns ingen lucka till krypgrunden vilket medför att denna inte kunde besiktigas, fuktmätningar och iakttagelser är via ventiler. Vi rekommenderar en fördjupad undersökning för att bedöma orsak och omfattning samt lämpliga åtgärder.

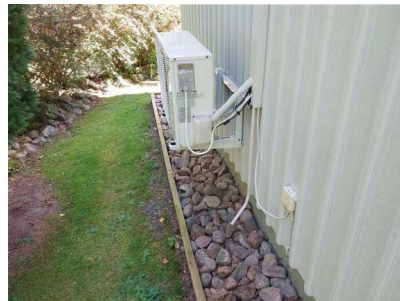
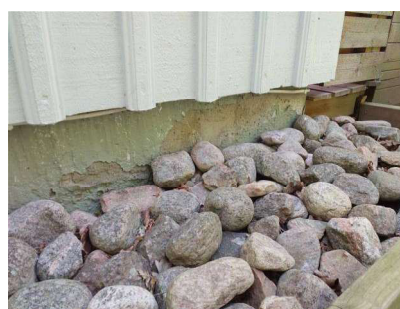
Kondensvatten från luftvärmepumpens utedel leds inte bort från husgrunden.

Detta medför ökad risk för att vatten tränger in i anslutande konstruktioner, vilket i sin tur kan leda till fuktrelaterade skador. Observera att besiktning av byggnadens värmesystem eller värmepumpen inte har ingått i uppdraget.

Fuktuppsug finns på sockeln.

När sockeln suger upp fukt finns risk att fukten sprider sig till kringliggande konstruktioner.

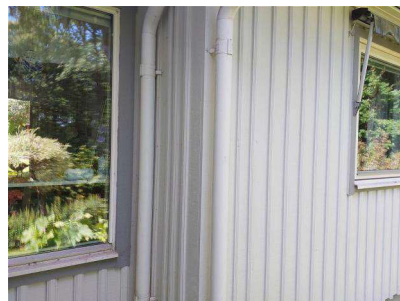
Fals på stuprör vänd mot fasad.

Falsen på stuprören kan med fördel vändas ut från fasaden för att lättare se om röret blivit skadat efter vinterns påfrestningar samt för att undvika skador på fasad vid ett eventuellt läckage.

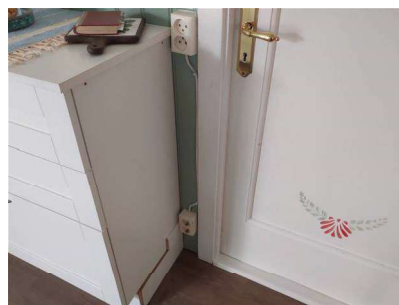
Jordade och ojordade eluttag finns i samma rum.

När man blandar jordade och ojordade eluttag i samma rum finns det en ökad risk för personskador.

Kontakta en elektriker för kontroll och åtgärd.
