# Besiktningsprotokoll

Anticimex Överlåtelsebesiktning Nivå 2 i samarbete med Länsförsäkringar  
Fastighetsförmedling

| Fastighetsadress:<br>Tångenvägen 34 | |

| Besiktningsdatum:<br>2026-07-07 | Protokollnummer:<br>69796159 |

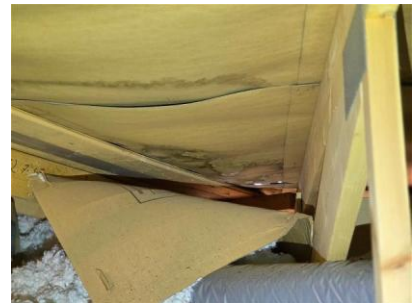
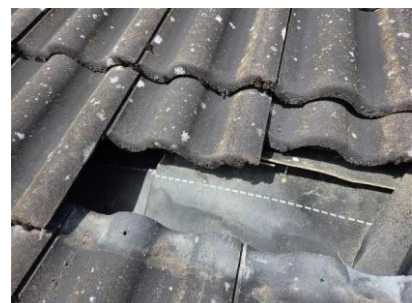
### Utvändigt / Tak/ Vind

Vid besiktningen noterades att träfiberskivor i takkonstruktion vid rännal har blivit fuktpåverkade och vid utvändigt okulär kontroll noterades att skivorna lokalt har rest sig. Vidare förekommer lokala fuktmärken på underlagsskivor lokalt.

Det rekommenderas att man kontaktar entreprenör för att bedöma orsak/omfattning samt lämplig lösning.

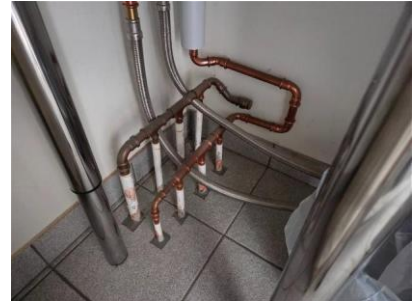
### Entréplan / Tvättstuga

Rör genomföring finns i golv.

Rör genomföringar i golv medför en ökad risk för att vatten tränger ner i omkringliggande konstruktioner och orsakar fuktskador. Vid uppbyggnaden av utrymmet var detta tillåtet och utförandet anses därför vara fackmässigt utfört. I dagens branschregler är detta inte längre tillåtet.
