# Besiktningsprotokoll

Anticimex Överlåtelsebesiktning Nivå 2 i samarbete med Länsförsäkringar  
Fastighetsförmedling

| Fastighetsadress:<br>Kärrbogata 36 | |

| Besiktningsdatum:<br>2026-09-17 | Protokollnummer:<br>69945155 |

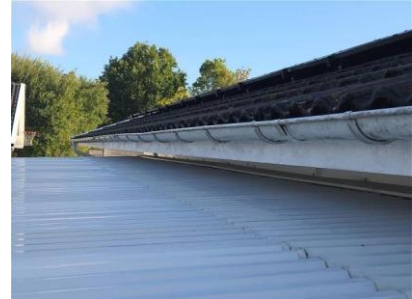
Fals på stuprör vänd mot fasad.

Falsen på stuprören kan med fördel vändas ut från fasaden för att lättare se om röret blivit skadat efter vinterns påfrestningar samt för att undvika skador på fasad vid ett eventuellt läckage.

Hängrännorna är bitvis i behov av justering/rensning.

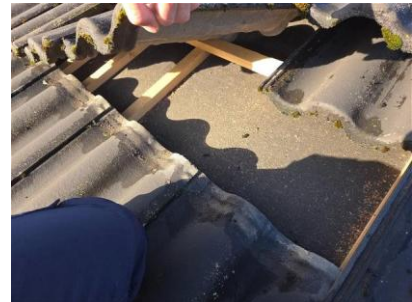
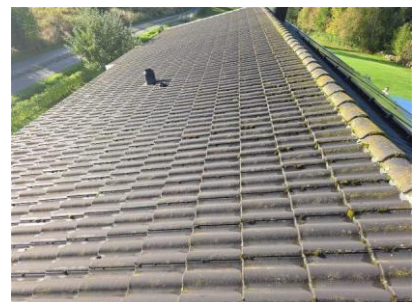
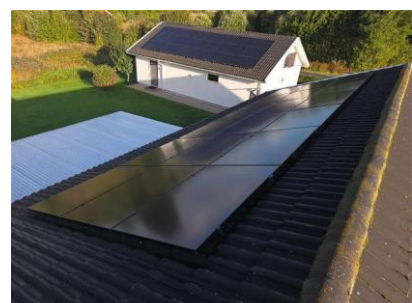
Viss mosspåväxt noteras på taket, bör avlägsnas.

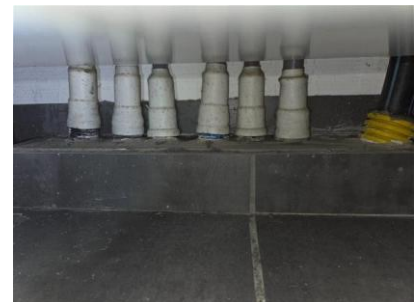
Rör genomföring finns i golv på uppgjuten klack.

På klacken finns inget tätskikt samt på anslutande vägg, vilket medför en ökad risk för att vatten tränger ner i omkringliggande konstruktioner och orsakar fuktskador vid ett ev. läckage.

Vid uppbyggnaden av utrymmet var detta tillåtet och utförandet anses därför vara fackmässigt utfört. I dagens branschregler är detta inte längre tillåtet.

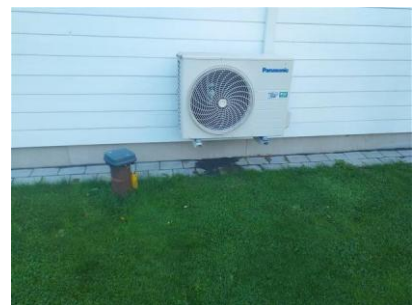
Kondensvatten från luftvärmepumpens utedel leds inte bort från husgrunden.

Värmepump har ej någon vattenavledning, vilket ökar risken för fuktskador på fasad och grundmur. Med fördel kopplas/installeras ett "dräneringstråg" för att leda bort kondensvatten från fasad/grundmur. Observera att besiktning av byggnadens värmesystem eller värmepumpen inte har ingått i uppdraget.

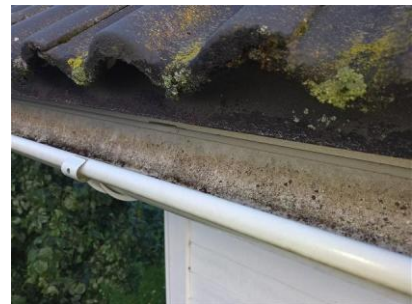
Det finns ingen fotplåt monterad ovan hängrännan.

Då takfotsplåt inte finns och pannorna ligger an mot takpappen innebär det risk att den skavs sönder, vilket i förlängningen kan orsaka fuktrelaterade skador i takkonstruktionen.

I övrigt noteras viss mosspåväxt som bör avlägsnas.

Nocktätning rekommenderas då det minskar risken för att löv och skräp samlas på underlagstaket. Skyddar även mot fuktinträngning.
