# Besiktningsprotokoll

Anticimex Överlåtelsebesiktning Nivå 2 i samarbete med Länsförsäkringar  
Fastighetsförmedling

| Fastighetsbeteckning:<br>Ulvakleven 18 | |
| Fastighetsadress:<br>Grankullegatan 50 | |

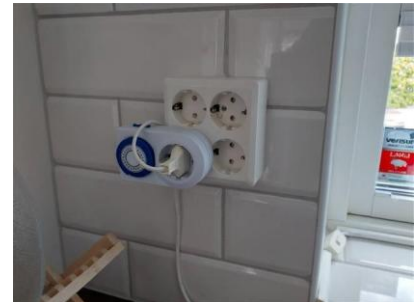
Spricka noteras i ett eluttag. Bör bytas ut.
