Överlåtelsebesiktning

Märsta 1:209

13/05/2024

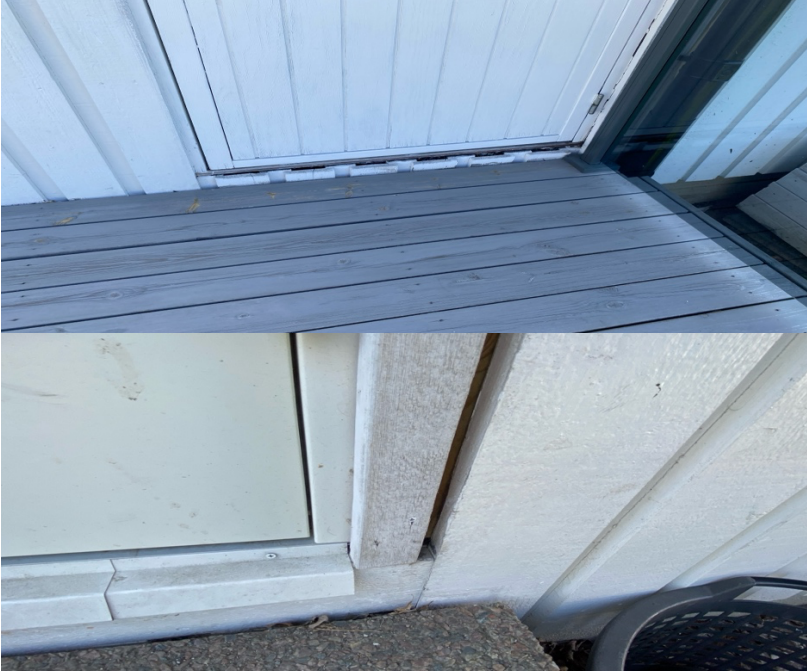
<p>Fönster/Dörrar</p>	<p>Tröskelplåt finns ej på en altandörr och otätheter noteras vid entrédörren. Torrspäckor i färgen finns på altandörr. Se riskanalys.</p>

- När det saknas tröskelbleck eller förekommer brister i utförandet så finns det en ökad risk för fuktrelaterade skador på dörrkarmar/trösklar och på kringliggande konstruktioner på grund av fuktinträning vid viss väderlek.

- Fasadpanel och utvändiga träkonstruktioner, så som dörr med torksprickor och färgsläpp, är en risk ur fuktsynpunkt. Risk finns för med tiden ökande skador som kan leda till fuktrelaterade skador på dessa och på bakomliggande konstruktioner.

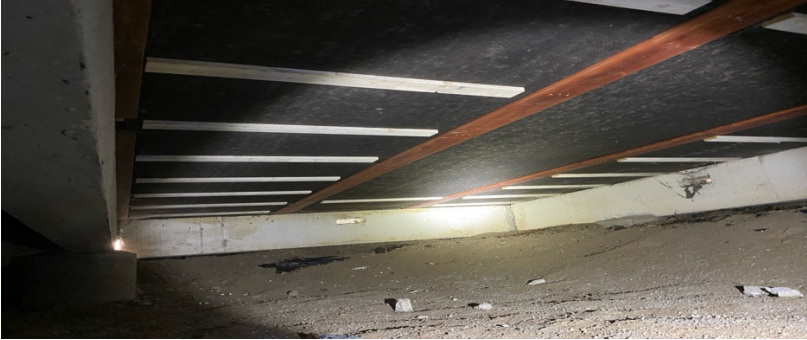
<p>Yttertak:</p>	<p>Takfönster finns på taket. Se riskanalys.</p> <p>Taket är besiktat från marken då det inte finns någon takstege.</p>
<p>Krypgrund:</p>	<p>Krypgrund är klassad som en riskkonstruktion på grund av fukt. Fukt kan bland annat tillstöta från mark, från temperaturskillnader som uppstår mellan grunden och den utvändiga luftfuktigheten, från stuprör som ej leds bort från huset m.m. Den eventuellt tillstötande fukten kan orsaka fuktrelaterade skador på ovanliggande konstruktioner.</p> <p>Mindre missfärgningar och mikrobiell påväxt finns på undersida bjälklag vilket är ett normalt förekommande. Marken har delvis sjunkit vilket syns inifrån grunden.</p>

- Takfönster på tak är en risk ur läckagesynpunkt. Risk föreligger för att vatten kan tränga in och orsaka fukt, mögel och/eller rötrelaterade skador på underliggande konstruktioner. Risk föreligger även för att kondens kan komma att uppstå på insidan och orsaka fuktskador enligt ovanstående.

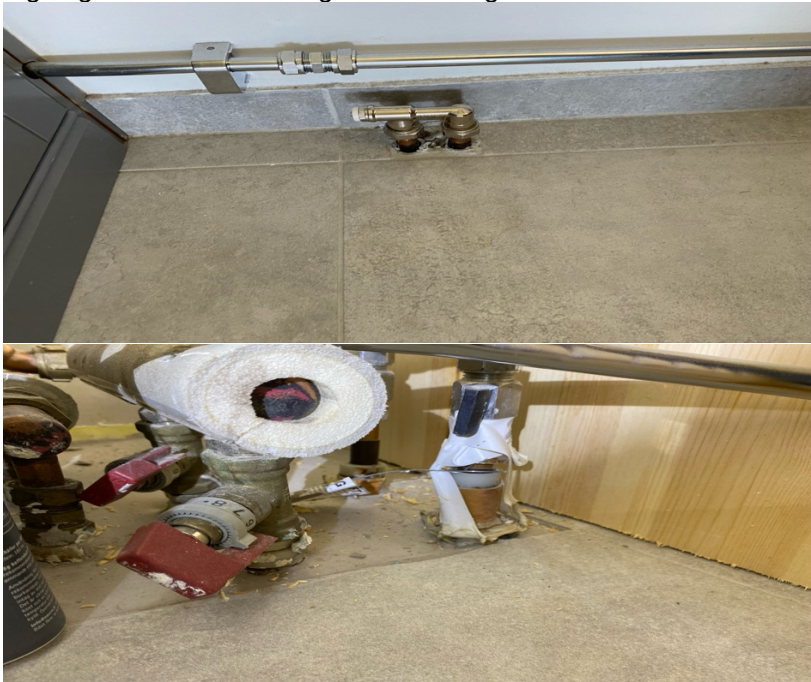
Entréhall:	---
Sovrum 1:	---
Sovrum 2:	---
Kök/matplats:	<p>Fuktskydd finns ej i botten av diskbänkskåpet, kyl/frys och slangar till diskmaskinen är ej fast klamrade mot väggen. Se riskanalys.</p>
Tvättstuga:	<p>Rör genomföringar finns i golvet. Se riskanalys.</p> <p>Ingen golvbrunn är åtkomlig för besiktning.</p>

- Avsaknaden av fuktskydd i diskbänkskåpet/ under kyl och frys samt ej fast klamrade slangar till diskmaskinen är en risk på grund av fukt, risk finns att ett eventuellt läckage inte upptäcks i tid, vilket kan orsaka vatten/ fuktrelaterade skador på kringliggande konstruktioner.
- Rör genomföringar i golvtätskikt innebär en ökad risk för att fukt, mögel och eller rötrelaterade skador kan komma att uppstå då det är svårt att täta fullgott runt tappvatten- och värmerör.
- Då badrum på entréplan och dusch/wc uppe bedöms vara äldre och har uppnått sin tekniska livslängd så finns en ökad risk för att det förekommer skador i ytskikt och tätskikt vilket kan leda till läckage och fuktinträning in i bakomvarande och underliggande konstruktioner, vilket kan leda till fuktrelaterade skador på dessa konstruktioner.
