Överlåtelsebesiktning

Arenberga 1:127

24/08/2024

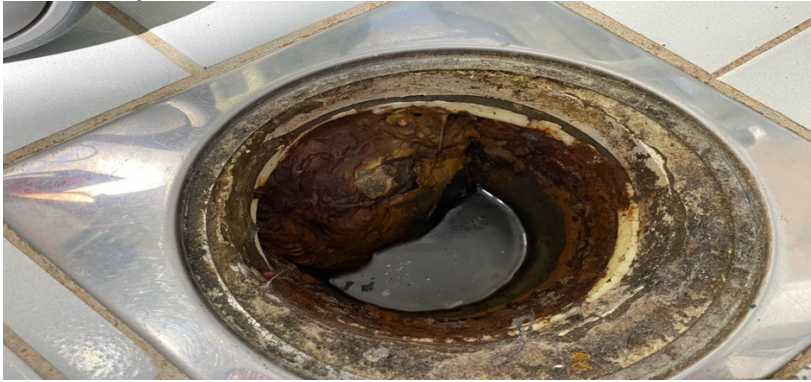
Trappa:	---
Hall:	---
Dusch/wc:	<p>Utrymmet har äldre ytskikt och standard. Gammal golvbrunn av gjutjärn noteras och brunsmanschetten sticker ut under klämringen. Se riskanalys.</p>
