Utlåtande över ÖVERLÅTELSEBESIKTNING

Sigtuna Norrbacka 1:14
Rönnavägen 3, 195 44 Märsta

ÖVERLÅTELSEBESIKTNING FÖR SÄLJARE

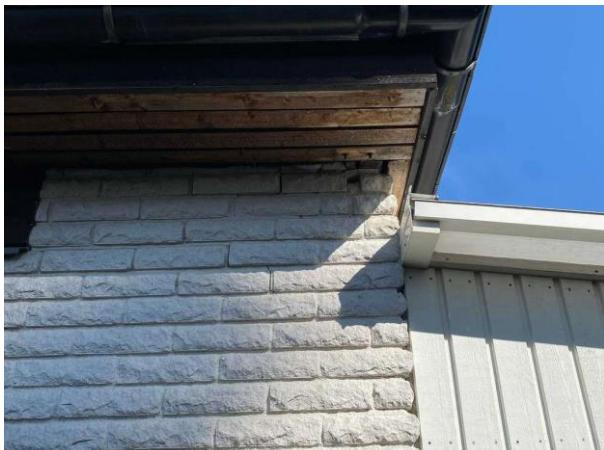
Bild 1: Utvändigt, Fasad, Färgsläpp finns på träpanelen Sprickor finns i tegelfasaden samt enstaka lösa stenar noterades vid murstocken

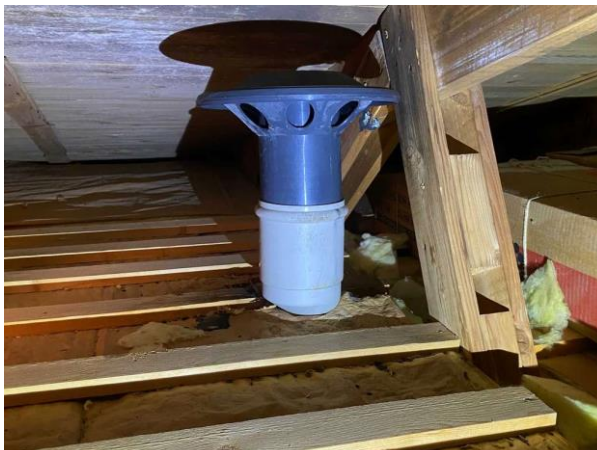
Bild 2: Utvändigt, Vind, Luftningen till avloppet avslutas på vinden (

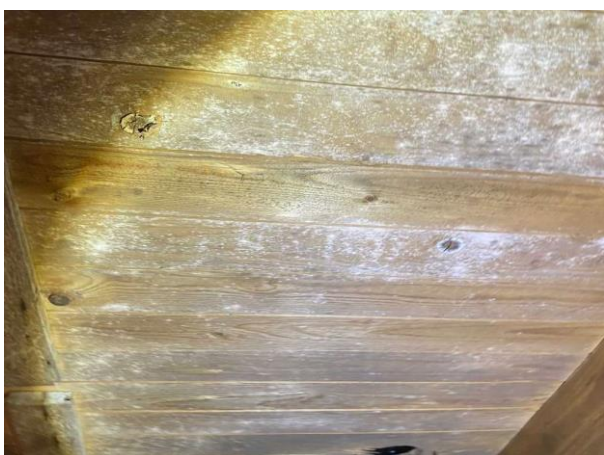
Lokalt noterades det mikrobiell påväxt på underlagstaket, detta bör hållas under uppsikt. Vid förändring av påväxten bör en fackman kontaktas för ett åtgärdsförslag.

Bild 3: Utvändigt, Vind, Spår av tidigare läckage noterades Lokalt noterades det mikrobiell påväxt på underlagstaket

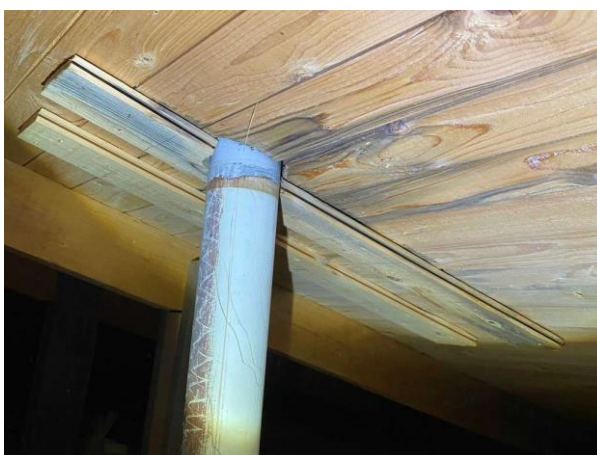
Bild 4: Utvändigt, Vind, Spår av tidigare läckage noterades

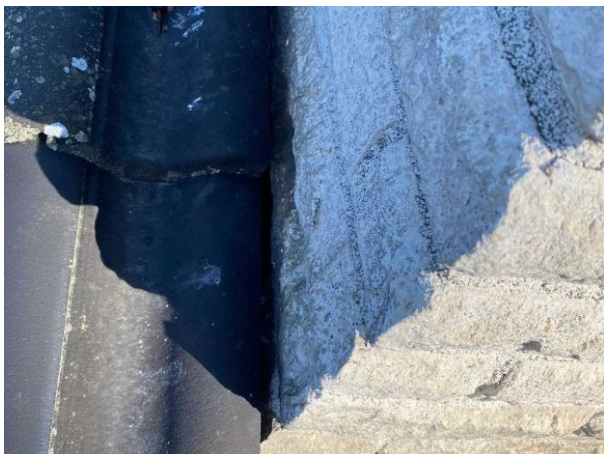
När det saknas ståndplåt runt skorstenen finns det en förhöjd risk för läckage genom yttertaket.

Bild 5: Utvändigt, Tak, Ståndplåt saknas runt skorstenen

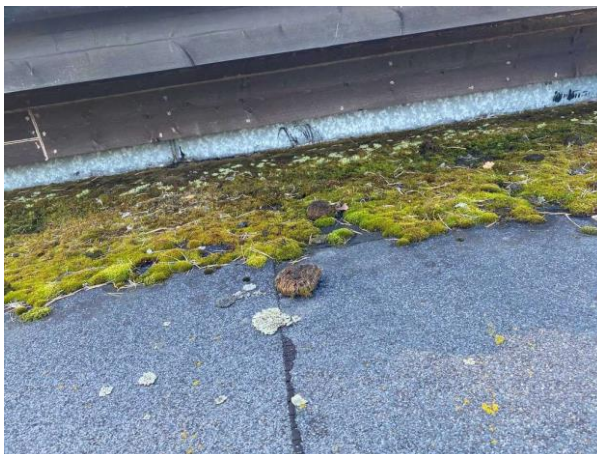
Bild 6: Utvändigt, Tak, Mossa noterades på taket

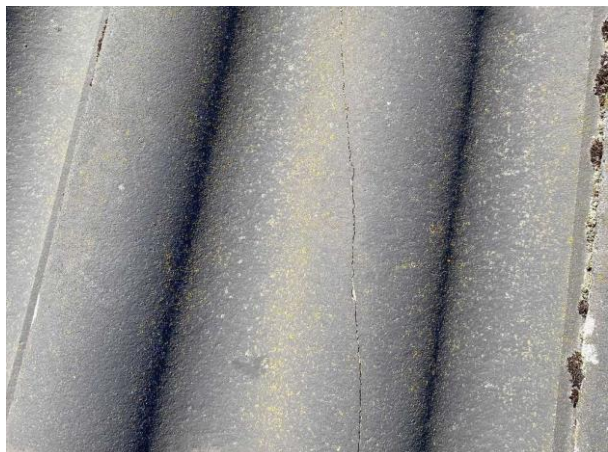
Bild 7: Utvändigt, Tak, En sprucken takpanna noterades

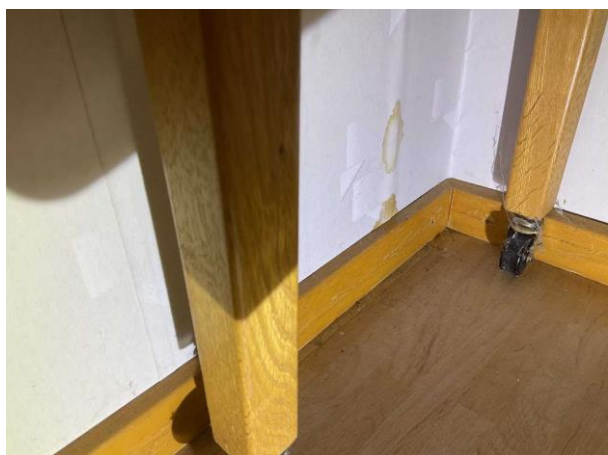
Bild 9: Invändigt, Entréplan, Sovrum 2, Fuktläck på vägg (torrt vid besiktningsstillfället)
