## Utlåtande över ÖVERLÅTELSEBESIKTNING

Österåker Rydboholm 2:113  
Brovallsvägen 64, 18494 Åkersberga

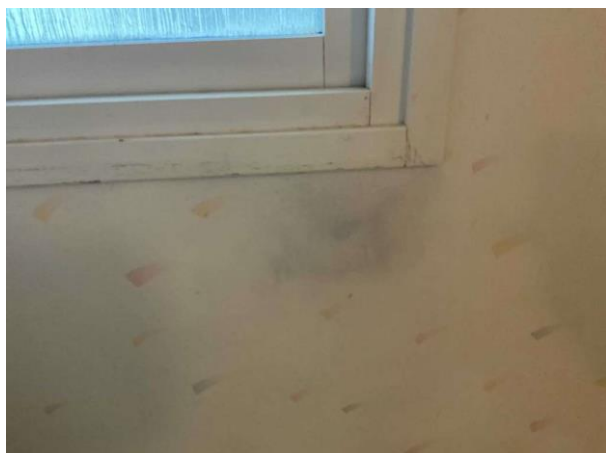
Fönster är inte lämpligt placerat i våtzone vilket innebär risk att vatten kan tränga in i väggen och orsaka/-t fuktskador.

*Bild 1: Invändigt, Entréplan, Badrum, fuktskada på vägg under fönster*

Jag rekommenderar att man kontaktar en fackman för att kontrollera omfattning av eventuella skador i vägg/närliggande konstruktioner samt kommer med ett åtgärdsförslag.

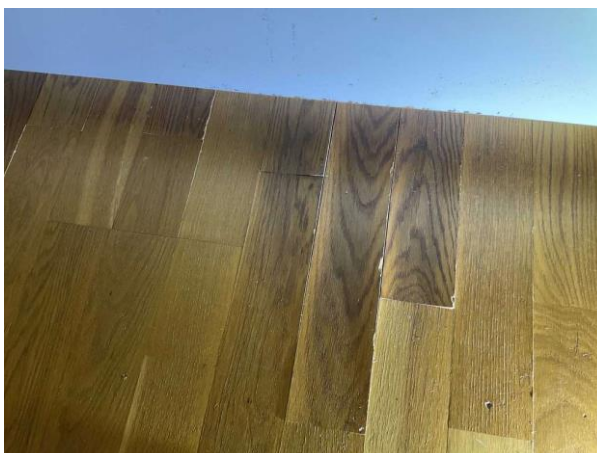
*Bild 2: Invändigt, Entréplan, Vardagsrum, Golvet är skadat under ett element*
