## Utlåtande över ÖVERLÅTELSEBESIKTNING

Österåker Marsättra 1:134  
Fiskare Gustavs Väg 9, 184 70 Åkersberga

Namn:	Eva Bergman och Anders Garen
Uppdragsnummer	2024-233

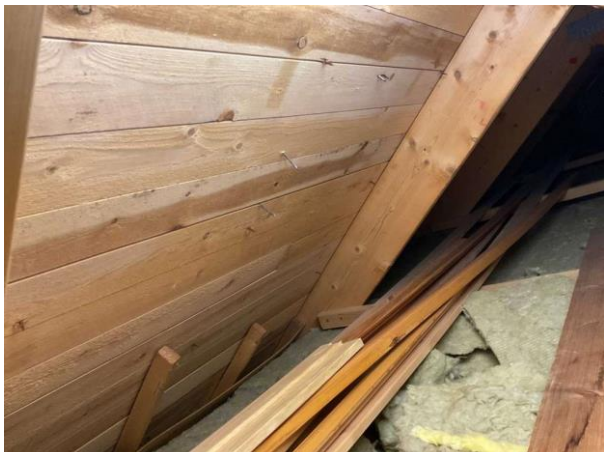
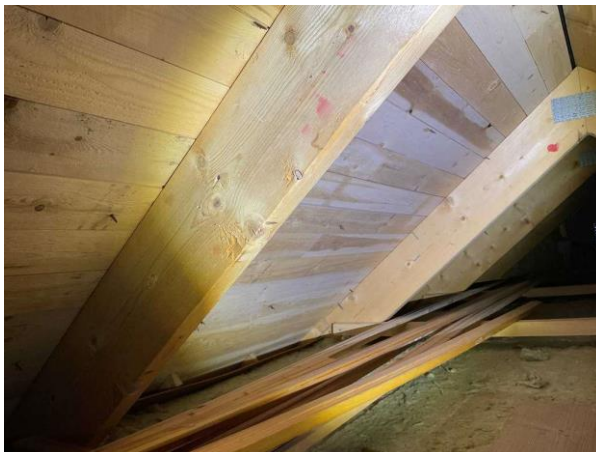
Parallellisolerade /snedtak frånnockvind till takfot/sidovind utgörs av s.k. parallellisolerat tak (innertaket är byggt parallellt med yttertaket) som inte är åtkomligt utan konstruktionsingrepp. Problemet om man vill kontrollera är att det kan vara svårt att erhålla fullgod täthet i upptagna inspektionshål vilket kan medföra att konstruktionen försvagas. Vidare ger lokala provhål endast en stickprovsmässig bedömning. Om taket är felbyggt tex att det saknas luftspalt, diffusionsspärr etc så finns det risk för fukt, mögel och rötskador i takkonstruktionen.

*Bild 1: Utvändigt, Vind, Lokalt pånockvinden noterades det mikrobiell påväxt på underlagstaket...*

*Bild 2: Utvändigt, Vind, Lokalt pånockvinden noterades det mikrobiell påväxt på underlagstaket...*

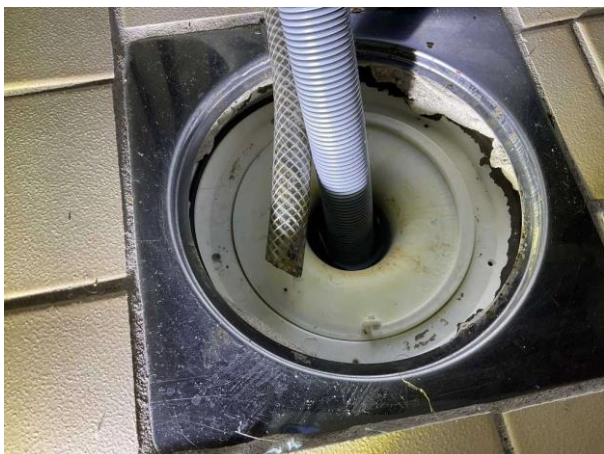
Golvbrunnen bedöms vara felmonterad utan klämring och synlig under klämringen. Är brunnen felmonterad på ett eller flera sätt är det svårt att få en tät anslutning av tätskiktet. Är inte anslutningen tät kan det uppstå eller uppstått fuktskador.

*Bild 3: Invändigt, Entréplan, Groventré/tvättstuga, Äldre våtrum Klämring saknas i golvbrunnar Tätskiktet i golvbrunnen är synlig*

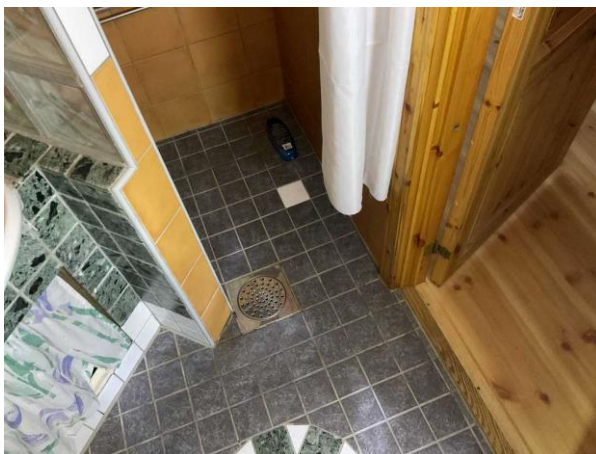
Dörren och fönster är inte lämpligt placerat i våtzone vilket innebär risk att vatten kan tränga in i väggen och orsaka/t fuktskador.

*Bild 4: Invändigt, Övervåning, Duschrum wc, Olämpligt placerad golvbrunn nära dörren. Dörren är olämpligt placerat i duschzonen*
