Utlåtande över ÖVERLÅTELSEBESIKTNING

Åkersberga Skånsta 3:108
Fårtickevägen 16, 184 34 Åkersberga

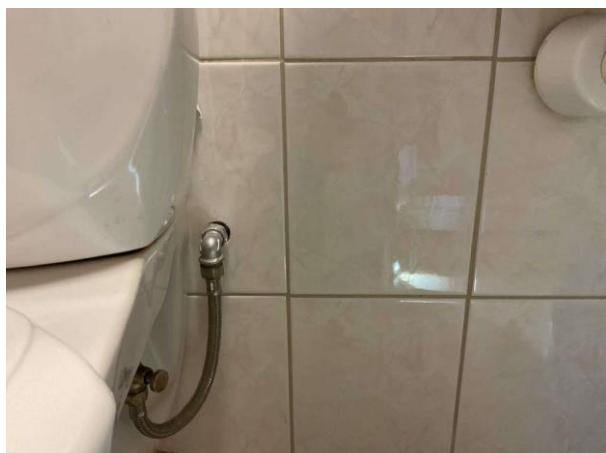
Bild 1: Invändigt, Souterrängplan, Duschrum/wc, Otäta rör genomföringar noteras i duschzonen samt under handfatet

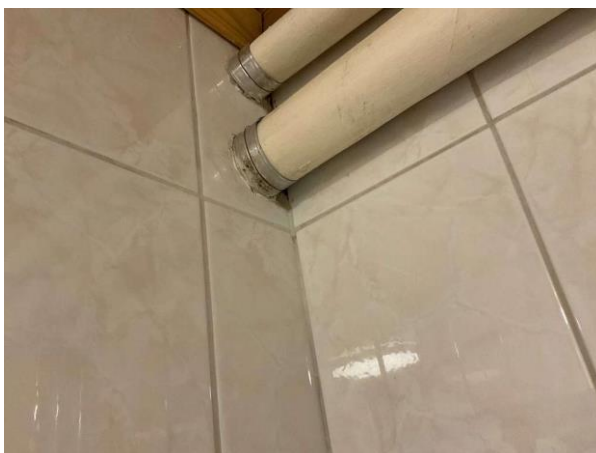
Bild 2: Invändigt, Souterrängplan, Duschrum/wc, Otäta rör genomföringar noteras i duschzonen samt under handfatet
