Besiktningssprotokoll

Försäkringsbesiktning för Anticimex Säljarsförsäkrat

Fastighetsbeteckning: Dingle 3:1	
Fastighetsägare: Rebecca Maria Nathalie Westlan	
Fastighetsadress: Strömstadsvägen 28	
Postnummer: 455 61	Ort: Dingle

Besiktningdatum: 2023-10-23	Protokollnummer: 67917763
Temperatur: 10 °C	Väderlek: Mulet
Tekniker: Stellan Kjellberg	
E-post: stellan.kjellberg@anticimex.se	
Kontor: Uddevalla	
Närvarande: Fastighetsägare

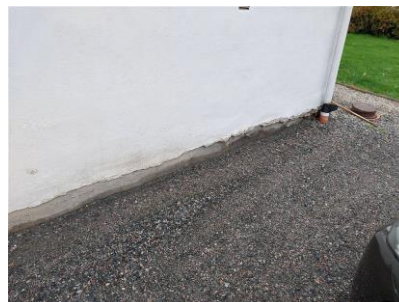
Utvändigt / Sockel

Delvis finns oputsad grundmur ovanför motfylld mark.

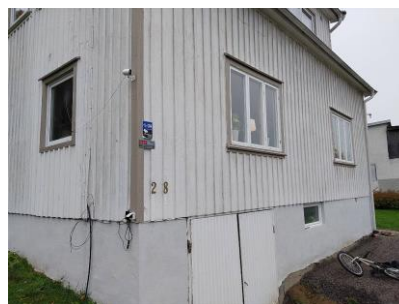
Utvändigt / Fasad

Fasadpanelen är i behov av målning/underhåll.

Fasadbeklädnad och träkonstruktioner där målningsbehov finns riskerar att få fukt- och rötskador på grund av sämre vattenavvisande förmåga. För att öka livslängden på fasadbeklädnaden rekommenderas målning och underhåll.

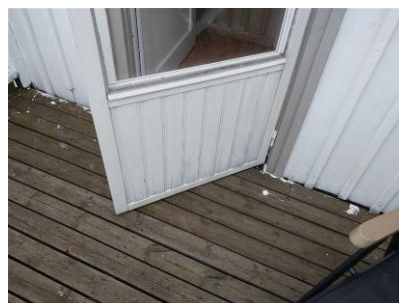
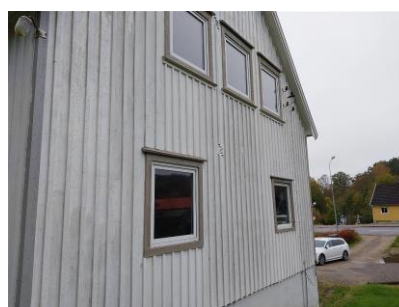
Utvändigt / Fönster

Fönster/balkongdörr och garageport är i behov av målning/underhåll/byte. Isolerglas är äldre. Enstaka glasrutor har sprickor.

Där underhåll/ målningsbehov finns riskerar att få fukt- och rötskador på grund av sämre vattenavvisande förmåga.

För att öka livslängden på dörr rekommenderas målning och underhåll/byte.

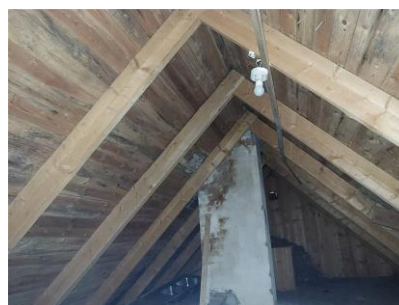
Utvändigt / Vindar/tak

Det finns fuktinträngning i anslutning till murstock. Utvändigt väderskydd finns inte på skorsten. Stegsäkring/taksteg finns inte. Taket är besiktat från marknivå.

Mikrobiell påväxt finns på underlagstaket.

Detta kan vara ett tecken på att vinden tillförs fukt inifrån bostaden. Observera att besiktning av bostadens ventilationssystem inte har ingått i uppdraget.

Jag rekommenderar att en plåtslagare kontaktas för bedömning/åtgärd.

För att komma tillrätta med detta kan fukttillförseln inifrån bostaden behöva minskas. Det kan göras genom att ventilationen i bostaden förbättras samt att eventuella otätheter i vindsbjälklaget (tak-/väggvinklar, taklucka med mera) tätas. Läs Anticimex faktablad om uppvärmda vindsutrymmen för tips och råd.

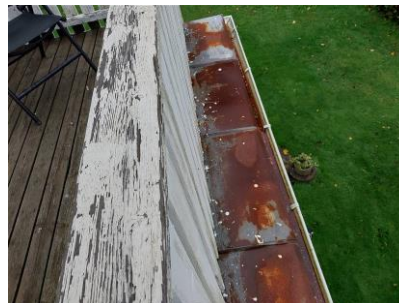
Utvändigt / Balkong

Plåttaket har rostangrepp.
Underhållsbehov/rötskador finns på balkongräcke.

Brister i taktäckningen kan leda till att regn- eller smältvatten tränger ner i underliggande takkonstruktion och orsakar fuktskador.

Jag rekommenderar att en takläggare/snickare kontaktas för bedömning/åtgärd.

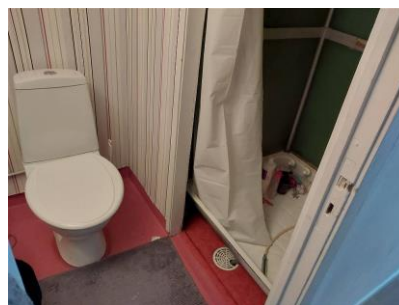
Övre plan / Dusch/Toalett

🔍 Våtutrymmet har äldre yt-/tätskikt med mikrobiell påväxt.

Utrymmet är äldre och har passerat tiden för sin tekniska livslängd.

Renovering av utrymmet rekommenderas. Kontakta en behörig våtrumsentreprenör för en renovering. I samband med renoveringen bör omkringliggande konstruktioner kontrolleras för att upptäcka eventuella följskador.

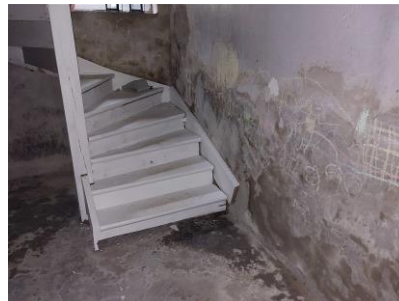
Källarplan / Allmänt

Utvändigt fuktskydd är äldre.
Fuktinträngning förekommer genom grundmur/betongplatta.
Mikrobiell lukt upplevdes i utrymmet.

För att åtgärda detta måste källarens utvändiga fuktskydd förbättras.
Afvuktning/värme rekommenderas invändigt i källaren.
Läs Anticimex faktablad om källare för tips och råd.
