Besiktningssprotokoll

Anticimex Överlåtelsebesiktning av småhus - nivå 2

Fastighetsbeteckning: Kviström 1:31	
Fastighetsägare: Minka Omer Inovic	
Fastighetsadress: Uddevallavägen 9	
Postnummer: 455 92	Ort: Munkedal

Besiktningdatum: 2024-02-05	Protokollnummer: 68089355
Temperatur: 3 °C	Väderlek: Klart
Tekniker: Glenn Karlsson	
E-post: glenn.karlsson@anticimex.se	
Kontor: Uddevalla	
Närvarande: Omer, fastighetsägarrepresentant. Josefine Qvillby, mäklare.

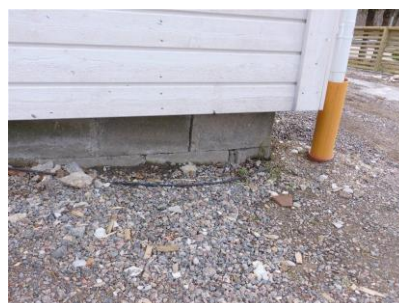
Utvändigt / Sockel

- Puts saknas lokalt på grundmuren.

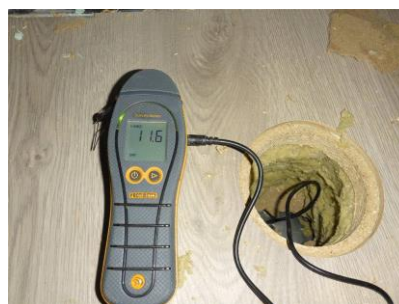
Utvändigt / Torpargrund

Kontroll av konstruktionen har gjorts via håltagning i kökets golv då inspektionsslucka i övrigt saknas. Utrymmet har således inte gått att se. Golvbjälklaget är mineralulls isolerat och har blindbotten av träfiberskivor. Utrymmet mellan bjälklag och markyta är mycket ringa där kontrollen gjordes. En plastfolie ligger på markytan i grunden.

Tillväxt av mikroorganismer kan ske vid en relativ luftfuktighet (RF) om 75 % vilket motsvarar fuktkvoten (FK) 17 % i trämaterial. FK uppmättes via provhålet till 11,6 % och normal lukt upplevdes.

En uteluftventilerad grund är en s.k. riskkonstruktion då den delar av året riskerar att utsättas för fuktnivåer som kan leda till mikrobiell tillväxt i utrymmet, vilket i sin tur kan leda till fuktrelaterade skador. Ibland leder detta till avvikande lukt i grund och/eller boendemiljö.

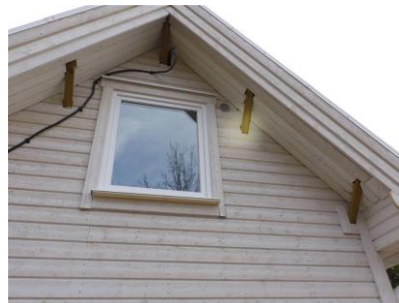
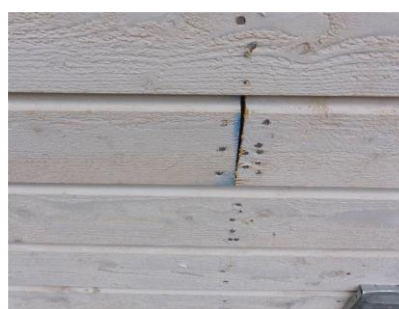
Utvändigt / Fasad

- Fasadpanelen är inte täckmålad.
- Otätheter finns vid genomföringar.
- Glipor noterades vid vertikala panelskarvar.
- Köksfläktens imkanal leds ut genom fasaden i närhet till öppningsbart fönster.

Omålad fasad och otätheter innebär risk att fukt tränger och och skadar bakomliggande konstruktion.

Flertalet sotningsdistrikt godkänner imkanal genom yttervägg men rekommenderar att man håller tillräckligt avstånd till fönster och ventiler.

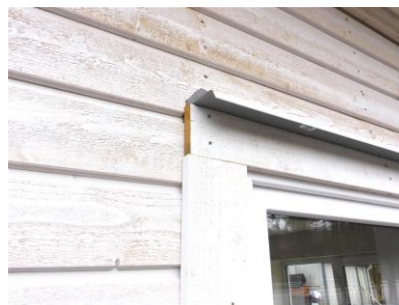
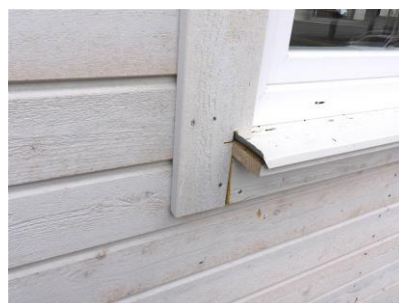
Utvändigt / Fönster/Dörrar

- Plåtbleck som är för korta samt plåtbleck med bakfall noterades på flera ställen.

Risk för fuktinträning och skador i bakomliggande konstruktioner.

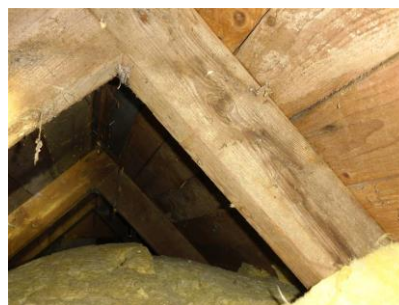
Utvändigt / Vind

Då vindsutrymmet är mycket trångt har det enbart kontrollerats knapphändigt via inspektionsluckan.

Fuktkvoten i underlagstaket uppmättes till 11,5 % vilket är under gränsvärde (17 %) för tillväxt av mikroorganismer.

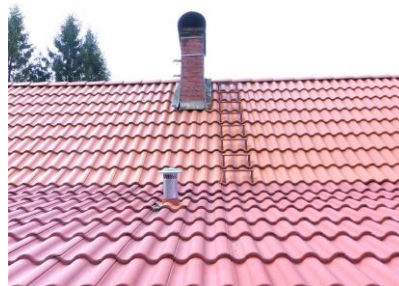
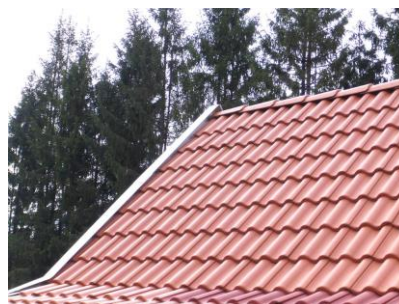
Utvändigt / Tak

- En äldre och rostangripen plåt kvarstår vid skorstenen. Otätheter finns.
- Glipor noterades där vindskivor och vindskiveplåtar ansluter mot pannorna.
- Vindskivorna är inte täckmålade.
- Lutningen på den tillbyggda delen kan vara för låg för aktuell taktäckning.

Risk för fuktrelaterade skador i underliggande konstruktioner.

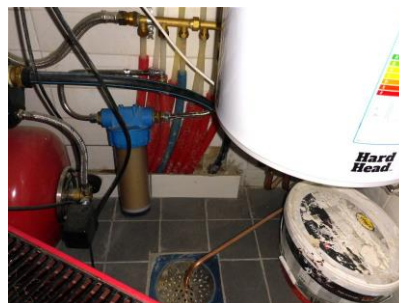
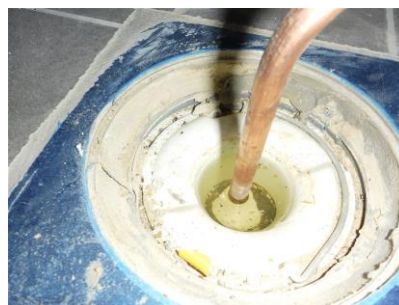
Entréplan / Trappförråd

- ⚠ -Rörledningarna är monterade utmed vägg på sådant sätt att läckage kan fukta upp träreglar och bjälklag. Elektroniskt fuktalarm bör installeras.
- Det går inte att se hur tätskiktsanslutningen är gjord i golvbrunnen då sättbruk är applicerat ända ut på klämringen.

Fuktindikering utan anmärkning.

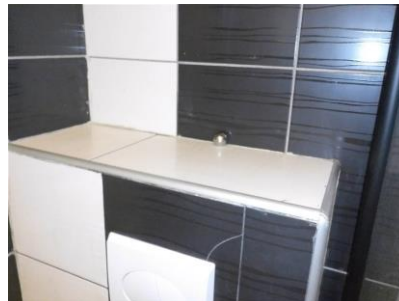
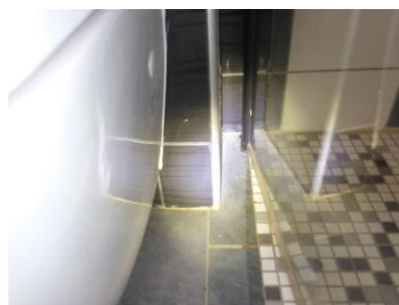
Entréplan / Dusch/WC/Tvätt

- Sprickor i kakelplattor noterades på några ställen. WC-stolens spolknapp är lös i infästningen.
- Spolcisternens horisontella yta (ovansidan) har bakfall.
- Bakfall förekommer lokalt på golvet.
- Det går inte att se hur tätskiktsanslutningen är gjord i golvbrunnen då sättbruk är applicerat ända ut på klämringen.

Fuktindikering mot kakel och klinker som regelbundet vattenbegjuts är svårt att utföra då även det underliggande sättbruket kan ge utslag på instrumentet utan att skada föreligger. Här har även väggarna enligt uppgift nyligen vattenbegjutits då de tvättats. Fuktindikering har dock utförts i delar av utrymmet som ej vattenbegjutits samt i angränsande rum/konstruktioner, utan avvikelser.

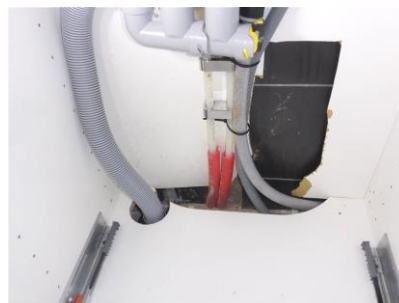
Entréplan / Kök

- Fuktskyddsunderlägg saknas i disbänkskåpet och under kyl/frys.
- Fönstersalningen vid diskbänken har bakfall och bör ej vattenbegjutas.
- Bänkskiveskarven vid diskhon har formförändrats av spill.
- Köksfläktens imkanal ligger inklämd då utrymmet mellan fläkt och innertak är trångt.

Risk för fuktrelaterade skador.

Fuktindikering utan anmärkning.
