Fastighetsuppgifter

Hasselbol 2:1

Killstad 404

**Besiktningssuppgifter**

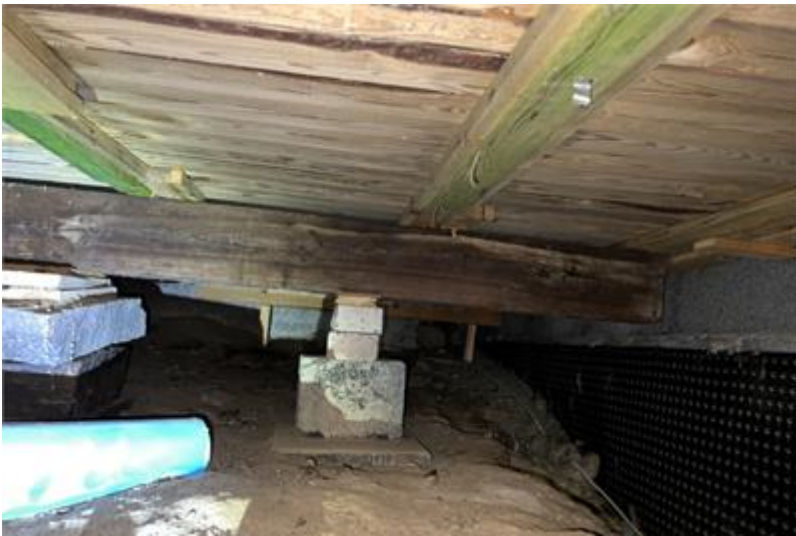
Byggnadsdel	Krypgrund
Konstruktionsdel	Blindbotten
Konstruktionsuppbyggnad	Krypgrund

Fuktkvoten uppmättes i blindbotten till mellan 16-19% FK.

Det kritiska gränsvärdet för mikrobiell tillväxt brukar anges till ca 17% fuktkvot (FK).

Kemiskt behandlat virke förekommer.

Fuktkvoten är över gränsvärdet för mikrobiell påväxt, åtgärd bör övervägas. Notera att stickprovsmässig undersökning är utförd och för att säkert fastställa konstruktionens kondition och fuktstatus måste en mer omfattande undersökning utföras.
