Stodene 1:757

Isopvägen 8

Uppdragsnummer	SM24090
Besiktningdatum	2024-04-03
Besiktningföretag	OBM i Karlstad AB
Besiktningförrättare	Marcus Atterstad
Närvarande	Säljare
Giltig till och med	2025-04-03

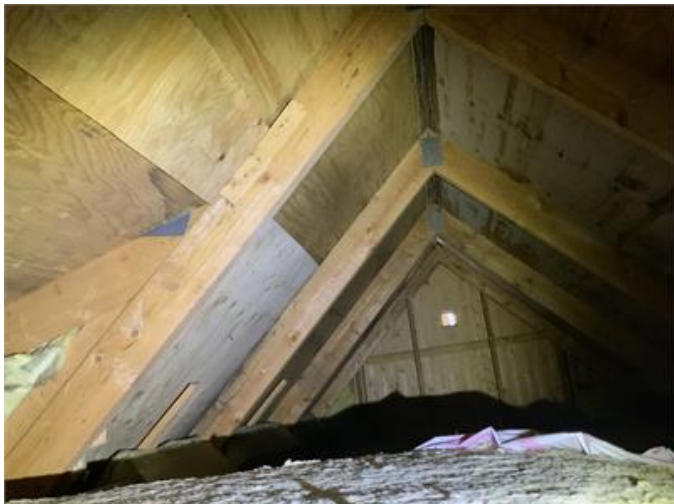
Nockvind

Mikrobiell påväxt förekommer på yttertaketets insida i begränsad omfattning. Det kan ej bedömas om detta är ett pågående problem eller av äldre ursprung. Yttertaketets insida bör därför kontrolleras regelbundet, se även info på protokollets näst sista sida, pos. 3.
