Sannerud 1:208

Odalgatan 6

**Besiktningssuppgifter**

Uppdragsnummer	SM24433
Besiktningsdatum	2024-12-12
Besiktningföretag	OBM i Karlstad AB
Besiktningförrättare	Marcus Atterstad
Närvarande	Säljare
Giltig till och med	2025-12-12

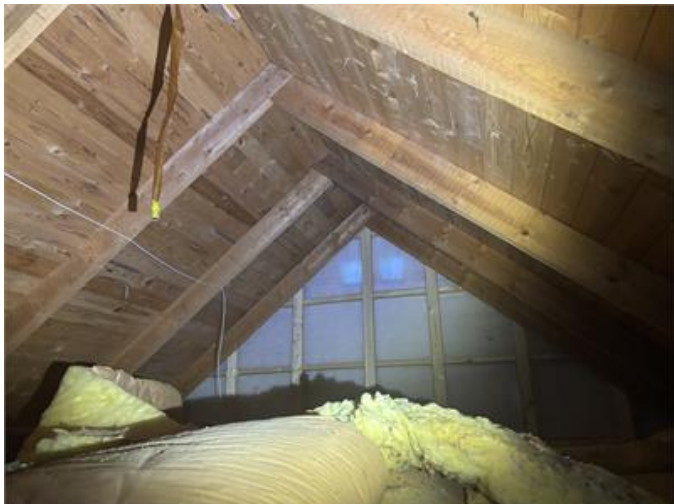
Besiktningresultat					
Bedömningsskala: 1 = Utan anmärkning, 2 = Påpekande, 3 = Bör åtgärdas, 4 = Ej besiktningsbart					
Byggnadsdel	1	2	3	4	Anmärkning
Nockvind		X			Fuktfläckar förekommer på underlagstak, vilket bör kontrolleras regelbundet för att fastställa om åtgärdsbehov föreligger.
	X				Fuktindikering har utförts stickprovsmässigt utan att några förhöjda fuktindikationer erhållits.
		X			Vinden besiktigades från lucka pga landgång saknas.
Invändigt					
Övre Plan					
Allrum	X				
Sovrum 1	X				
WC/Dusch		X			Utrymmet har äldre standard och den tekniska livslängden är passerad, kommande renoveringsbehov.
		X			Otättheter förekommer i ytskikt.
		X			Ytskikt har delvis släppt från underlag.
		X			Hela golvet lutar ej mot golvbrunn.
	X				Fuktindikering har utförts stickprovsmässigt utan att några förhöjda fuktindikationer erhållits.
Sovrum 2	X				
Klädkammare	X				
Sovrum 3	X				
Nedre Plan					
Entré	X
