Fastighetsuppgifter

Björknäs 28:3

Vändvägen 3

**Besiktningssuppgifter**

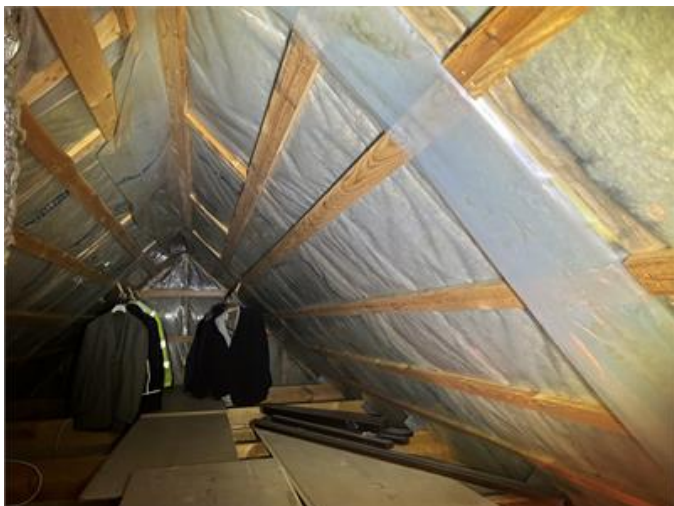
Besiktningresultat					
Bedömningsskala: 1 = Utan anmärkning, 2 = Påpekande, 3 = Bör åtgärdas, 4 = Ej besiktningsbart					
Byggnadsdel	1	2	3	4	Anmärkning
Nockvind		X			Fukt- och rinningsmärken förekommer på isolering, ingen onormal fuktindikation erhöles men det bör kontrolleras regelbundet så nya läckage inte uppstår.
		X			Vinden besiktigades från landgång.
Invändigt					
Övre Plan					
Allrum	X				
Sovrum 1	X				
Sovrum 2	X				
Sovrum 3	X				
WC/Dusch		X			Utrymmet har äldre standard och den tekniska livslängden är passerad, kommande renoveringsbehov.
		X			Hela golvet lutar ej mot golvbrunn.
		X			Otättheter förekommer i ytskiktsskarvar.
		X			Tätskiktuppvik mot tröskel saknas.
		X			Golvbrunn saknar kommunikation med övrig golvyta.
		X			Förhöjningsring förekommer i golvbrunn, vilket ökar risken för läckage.
	X				Fuktindikering har utförts stickprovsmässigt utan att några förhöjda fuktindikationer erhöles.

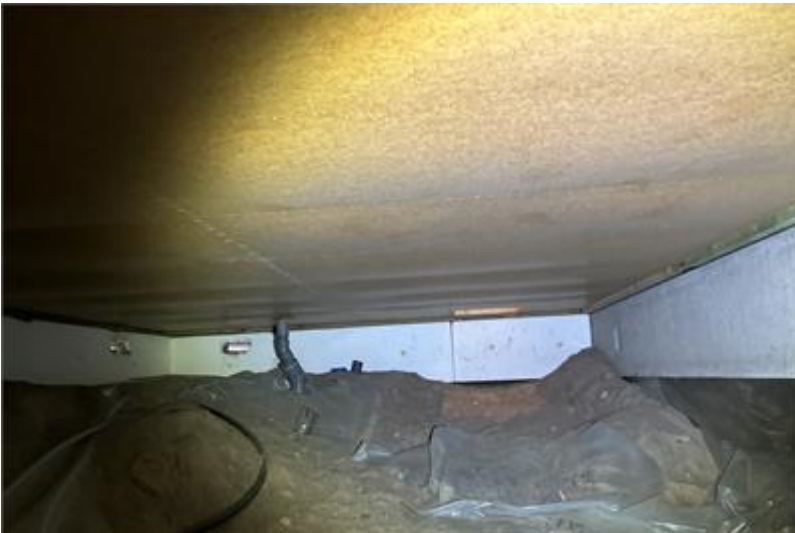
Byggnadsdel	Krypgrund
Konstruktionsdel	Blindbotten
Konstruktionsuppbyggnad	Krypgrund

Fuktkvoten uppmättes i blindbotten till mellan 14-16% FK. Mätvärdet är under gränsvärdet för mikrobiell påväxt.

Tryckimpregnerat virke förekommer.

Det kritiska gränsvärdet för mikrobiell tillväxt brukar anges till ca 17% fuktkvot (FK).
