Mosstorp 2:2

Strömshall 503

Bilaga 1 för kontroll av valda konstruktioner

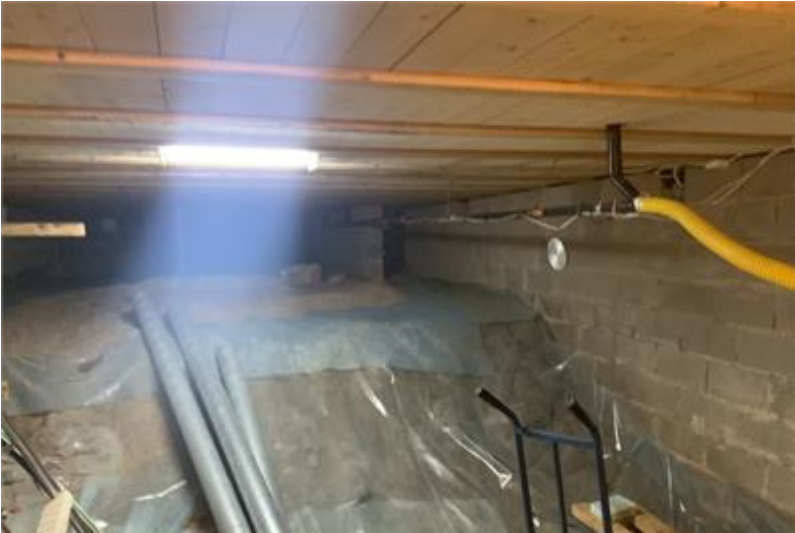
Byggnadsdel	Krypgrund
Konstruktionsdel	Trossbotten
Konstruktionsuppbyggnad	Krypgrund

Fuktkvoten uppmättes mellan 19-21% FK. Fuktmätningen är utförd på flertalet platser i grunden. Det kritiska gränsvärdet för mikrobiell tillväxt brukar anges till ca 17% fuktkvot (FK).

Fuktkvoten är över gränsvärdet för mikrobiellpåväxt och åtgärd bör fastställas. Notera att stickprovsmässig undersökning är utförd samt att mätvärden normalt sett kan variera över årstiderna. För att säkert fastställa konstruktionens kondition och fuktstatus måste en mer omfattande undersökning utföras.
