**Fastighetsuppgifter**

Gängskivan 9

Lundgrensgatan 8

Uppdragsnummer	SM24317
Besiktningsdatum	2024-09-18
Besiktningföretag	OBM i Karlstad AB
Besiktningförrättare	Marcus Atterstad
Närvarande	Säljare
Giltig till och med	2025-09-18

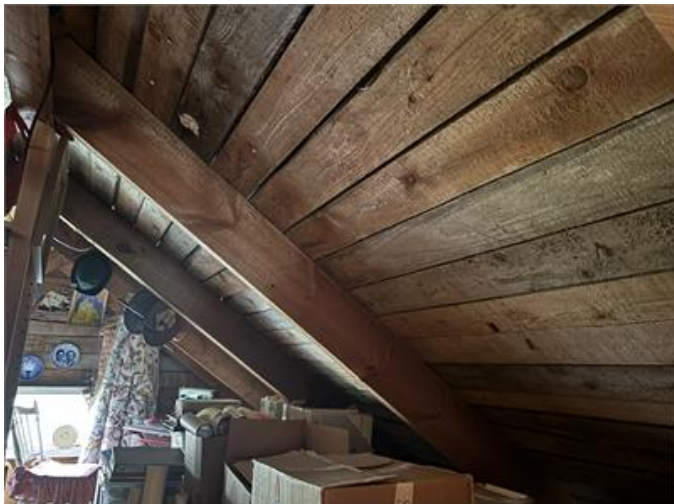
Besiktningresultat					
Bedömningsskala: 1 = Utan anmärkning, 2 = Påpekande, 3 = Bör åtgärdas, 4 = Ej besiktningsbart					
Byggnadsdel	1	2	3	4	Anmärkning
Nockvind		X			Fuktfläckar förekommer på underlagstak, vilket bör kontrolleras regelbundet för att fastställa om åtgärdsbehov föreligger.
	X				Fuktindikering har utförts stickprovsmässigt utan att några förhöjda fuktindikationer erhållits.
		X			Mikrobiell påväxt förekommer i begränsad omfattning, vilket bör kontrolleras regelbundet så att skadorna inte förvärras.
		X			Mycket lösöre förekommer i utrymmet, delar av utrymmet är därför ej besiktningsbart.
<b>Invändigt</b>					
<b>Övre Plan</b>					
Hall	X				
Balkong		X			Balkongens tätskikt är ej besiktningsbart och kan därför ej bedömas.
		X			Balkonggolvet utgör tak för underliggande konstruktioner och det är därför viktigt att säkerställa att tätskiktet fungerar tillfredsställande så att fuktskador inte uppstår.
