Skåre 1:137

Sandstensvägen 10

**Besiktningssuppgifter**

Uppdragsnummer	SM24413
Besiktningsdatum	2024-11-26
Besiktningföretag	OBM i Karlstad AB
Besiktningförrättare	Marcus Atterstad
Närvarande	Säljare
Giltig till och med	2025-11-26

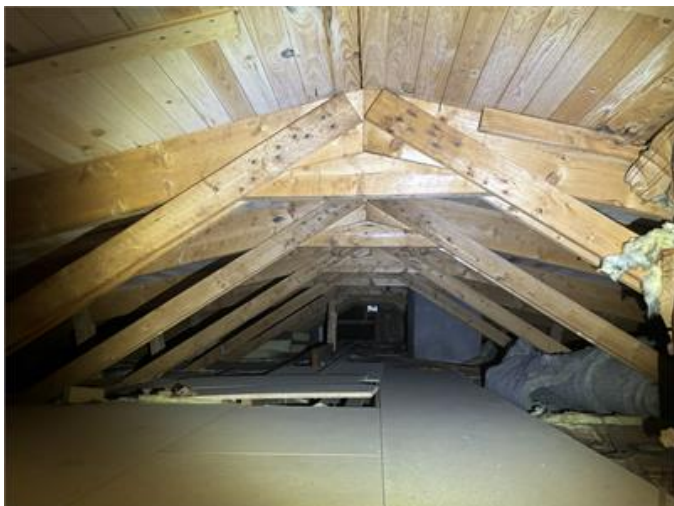
Besiktningsresultat					
Bedömningsskala: 1 = Utan anmärkning, 2 = Påpekande, 3 = Bör åtgärdas, 4 = Ej besiktningsbart					
Byggnadsdel	1	2	3	4	Anmärkning
Nockvind		X			Fuktfläckar förekommer på underlagstak, vilket bör kontrolleras regelbundet för att fastställa om åtgärdsbehov föreligger.
		X			Mikrobiell påväxt förekommer på underlagstakets undersida, vilket bör kontrolleras regelbundet och åtgärdas i erforderlig omfattning om så anses nödvändigt.
		X			Vinden besiktigades från landgång.
Invändigt					
Övre Plan					
Hall	X				
Vardagsrum	X				
Balkong		X			Räckets utformning medför fallrisk (avser i första hand barn).
Matplats	X				
Kök		X			Avloppsslangen till diskmaskin är ej klamrad i vägg/skåp.
		X			Mindre skador förekommer i golv invid kyl/frys.
	X				Fuktindikering har utförts stickprovsmässigt utan att några förhöjda fuktindikationer erhållits.
WC/Bad		X			Utrymmet har äldre standard och den tekniska livslängden är passerad, kommande renoveringsbehov.
