Fastighetsuppgifter

Södra Grava 1:39

Bolmörtsvägen 2

Uppdragsnummer	S21237
Besiktningsdatum	2021-12-06
Besiktningföretag	OBM i Karlstad AB
Besiktningförrättare	Göran Rönnerfjäll
Närvarande	Säljare
Giltig till och med	2022-12-06

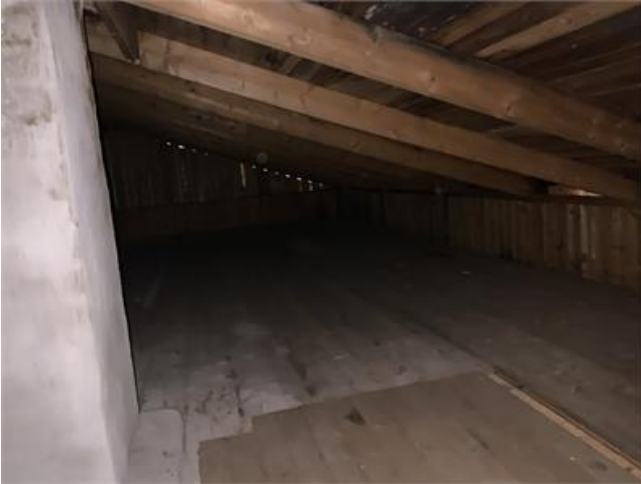
Besiktningsresultat					
Bedömningssskala: 1 = Utan anmärkning, 2 = Påpekande, 3 = Bör åtgärdas, 4 = Ej besiktningsbart					
Byggnadsdel	1	2	3	4	Anmärkning
Nockvind		X			Fuktfläckar förekommer på underlagstak, vilket bör kontrolleras regelbundet för att fastställa om åtgärdsbehov föreligger.
		X			Mikrobiell påväxt förekommer i begränsad omfattning, vilket bör kontrolleras regelbundet så att skadorna inte förvärras.
Invändigt					
Hall	X				
Vardagsrum	X				
Sovrum 1	X				
Sovrum 2	X				
Klädkammare	X				
WC/Dusch		X			Utrymmet har äldre standard och den tekniska livslängden är passerad, kommande renoveringsbehov.
			X		Golvbrunn under garderob är inte besiktningsbar.
		X			Hela golvet lutar ej mot golvbrunn.
		X			Fuktindikering har utförts stickprovsmässigt utan att några förhöjda fuktindikationer erhållits.
Kök		X			Fuktskydd saknas under diskmaskin och kyl/ frys.
		X			Avloppsslangen till diskmaskin är ej klamrad i vägg/skåp.

Bild tagen på nockvind.

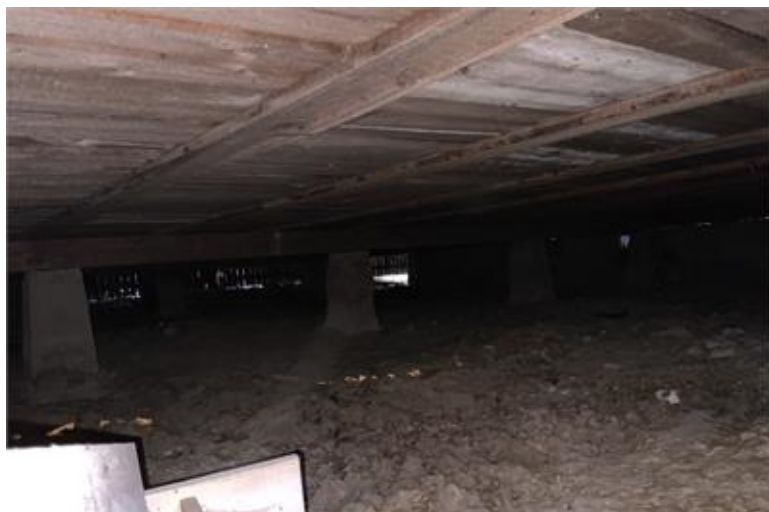
Fuktkvoten uppmättes mellan 12-15% FK. Fuktmätningen är utförd på flertalet platser i grunden. Det kritiska gränsvärdet för mikrobiell tillväxt brukar anges till ca 17% fuktkvot (FK).

Fuktkvoten är under gränsvärdet för mikrobiellpåväxt. Notera att stickprovsmässig undersökning är utförd och för att säkert fastställa konstruktionens kondition och fuktstatus måste en mer omfattande undersökning utföras.
