Fastighetsuppgifter

Fastighetsbeteckning
Hammar 1:79
Adress
Lagmansvägen 16
663 44 Hammarö

**Besiktningssuppgifter**

Uppdragsnummer	SP24450
Besiktningsdatum	2024-12-20
Besiktningföretag	OBM i Karlstad AB
Besiktningförrättare	Per Rindberg
Närvarande	Säljare
Giltig till och med	2025-12-20

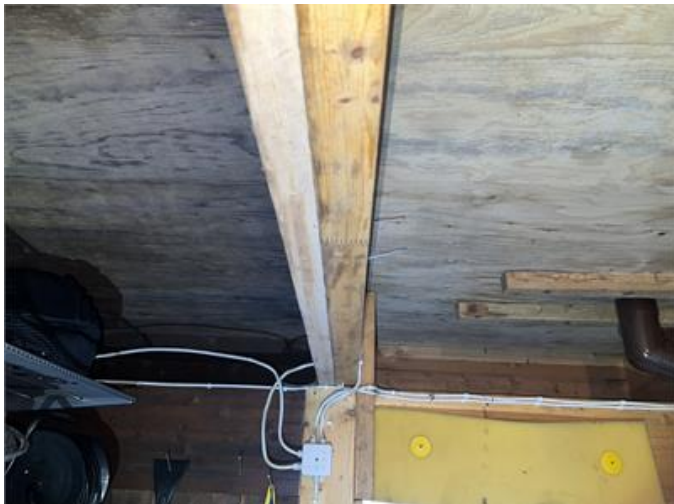
Underlagstak i Förråd

Besiktningresultat					
Bedömningskala: 1 = Utan anmärkning, 2 = Påpekande, 3 = Bör åtgärdas, 4 = Ej besiktningbart					
Byggnadsdel	1	2	3	4	Anmärkning
		X			Mikrobiell påväxt förekommer på underlagstakets undersida, vilket bör kontrolleras regelbundet och åtgärdas i erforderlig omfattning om så anses nödvändigt.
Pumprum		X			Vattenledning tillfälligt omdragen av kommunen pga underhållsarbete i gatan.
Utvändigt					
Skorsten	X				
Tak		X			Låglutande tak, se därför info på protokollets näst sista sida pos. 1.
Avvattning		X			
Fönster		X			Äldre fönsterkassetter förekommer delvis, se därför info på protokollets sista sida pos. 11.
Fasad		X			Sprickor förekommer i tegelfasad i normal omfattning.
Sockel		X			Sprickor förekommer i normal omfattning.
Mark		X			Berg i dagen förekommer delvis.

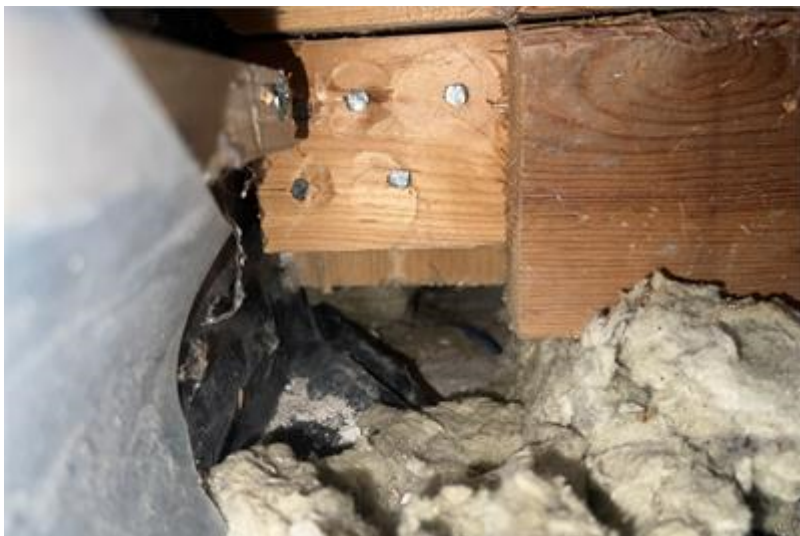
Byggnadsdel	Uppreglat golv i Hall
Konstruktionsdel	Luft-Träregel
Konstruktionsuppbyggnad	Betong-Luft-Träregel

Fuktkvoten i träregel uppmättes till 12% FK.

Den relativa fuktigheten i luft uppmättes till 50% RF vid en temperatur på 15°C

Det kritiska gränsvärdet för mikrobiell tillväxt brukar anges till ca 15-17% fuktkvot (FK) eller ca 70-75% i relativ luftfuktighet (RF).

Uppmätt värde ligger under gränsvärdet för mikrobiell påväxt.

För att säkert fastställa konstruktionens kondition och fuktstatus måste en mer omfattande undersökning utföras.
