Björknäs 32:5

Stationsvägen 3B

Uppdragsnummer	SP25008
Besiktningsdatum	2025-01-15
Besiktningföretag	OBM i Karlstad AB
Besiktningförrättare	Per Rindberg
Närvarande	Säljarrpresentant
Giltig till och med	2026-01-15

Bilder och beskrivningar

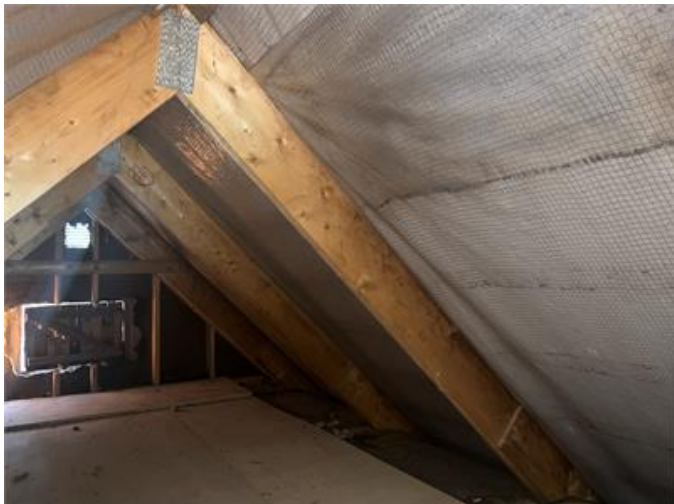
Besiktningresultat					
Bedömningsskala: 1 = Utan anmärkning, 2 = Påpekande, 3 = Bör åtgärdas, 4 = Ej besiktningsbart					
Byggnadsdel	1	2	3	4	Anmärkning
Nockvind		X			Otättheter förekommer lokalt i takduk, risk för fuktgenomträngning.
		X			Fuktfläckar förekommer lokalt på underlagstak invid ventilationsschakt, vilket bör kontrolleras regelbundet för att fastställa om åtgärdsbehov föreligger, ingen förhöjd fuktindikering erhöles.
Invändigt					
Övre plan					
Allrum	X				
Sovrum 1	X				
Sovrum 2	X				
WC/Dusch		X			Utrymmet har äldre standard och den tekniska livslängden är passerad, kommande renoveringsbehov.
		X			Klinkers förekommer på träbjälklag, vilket medför risk för sprickbildning, se därför info på protokollets sista sida pos. 13.
		X			Äldre pvc ytskikt utgör fuktisolering under klinkers, detta kan medföra alkalisk nedbrytning av densamma med ökad risk för fuktskador som följd.
		X			Klinkers på golv har delvis släppt från underlaget, sprickor förekommer delvis.

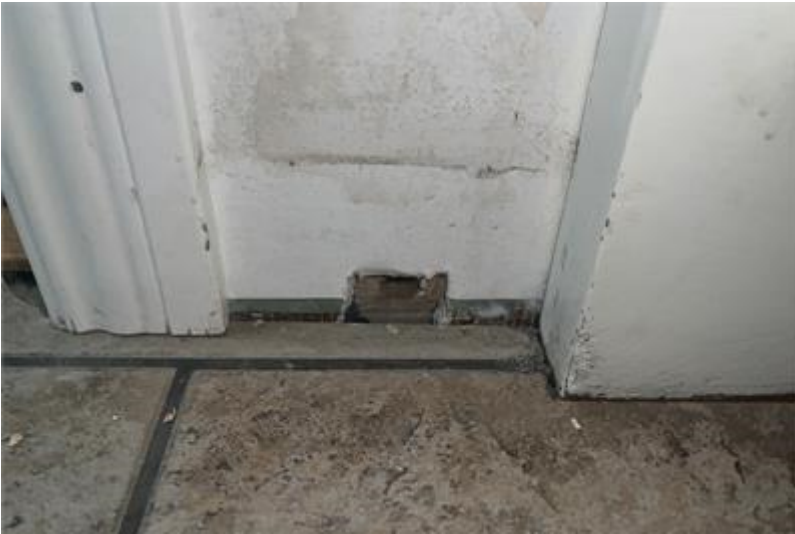
Byggnadsdel	Väggsyll i Hall
Konstruktionsdel	Träsyll
Konstruktionsuppbyggnad	Betong-Träsyll

Fuktkvoten i träsyll uppmättes till 14% FK.

Det kritiska gränsvärdet för mikrobiell tillväxt brukar anges till ca 17% fuktkvot (FK).

Uppmätt värde ligger under gränsvärdet för mikrobiell påväxt.

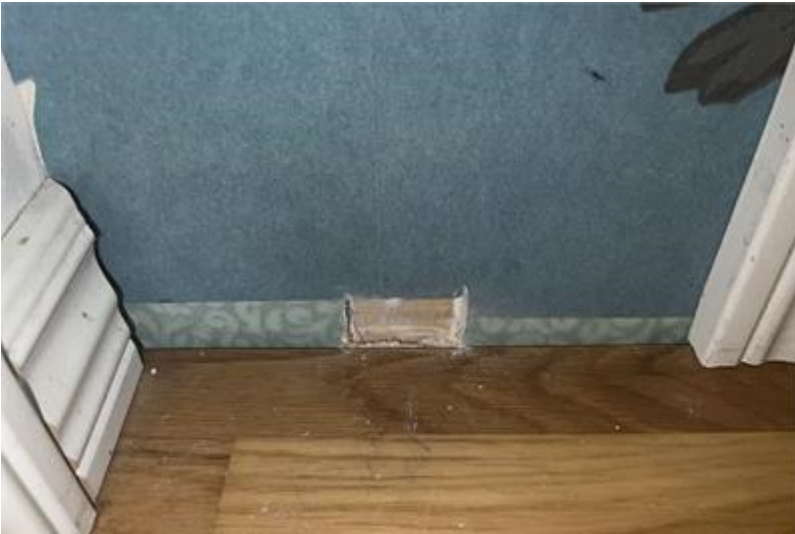
Byggnadsdel	Mellanväggsyll i Hall
Konstruktionsdel	Träsyll
Konstruktionsuppbyggnad	Betong-Träsyll

Fuktkvoten i träsyll uppmättes till 10% FK.

Det kritiska gränsvärdet för mikrobiell tillväxt brukar anges till ca 17% fuktkvot (FK).

Uppmätt värde ligger under gränsvärdet för mikrobiell påväxt.
