Utlåtande över ÖVERLÅTELSEBESIKTNING

Höllviken 15:167
Kämpevägen 17

Överlåtelsebesiktning för säljare enligt SBR-modellen

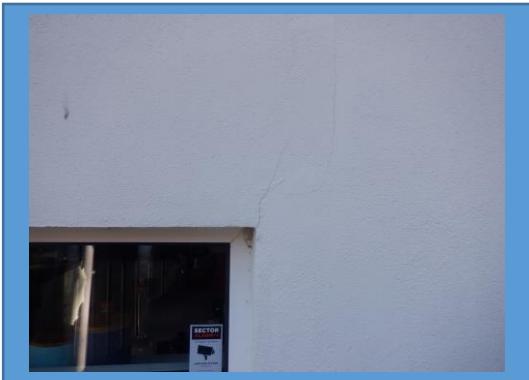
3.1 // Noterade brister/sprickbildning i putsade fasadkonstruktioner ökar risken för fuktrelaterade skador på väderutsatta delar av fasaden då väta vid hårda vindlaster och slagregn kan vandra in i puts och murverk och påverka bakomvarande konstruktioner negativt. Om inte underhåll sker ökar noterade brister i fasaden fuktvandringen in i konstruktionen samt finns risk att puts lossnar/släpper. Sprickbildningen är lokal och i ringa omfattning.

Sprickbildning i putsad fasad

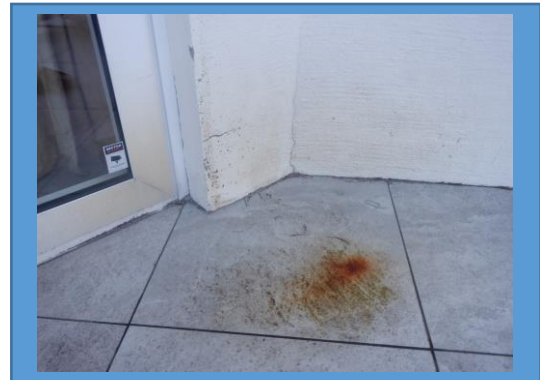
Lokala skador på putsad fasad

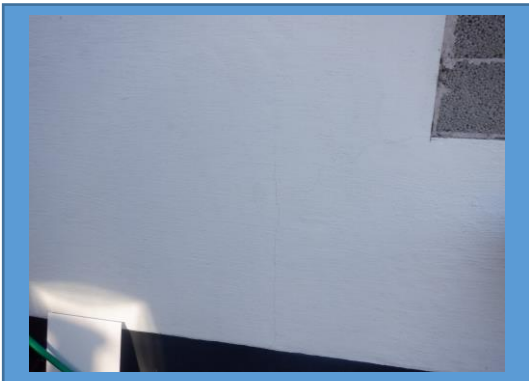
Sprickbildning i putsad fasad

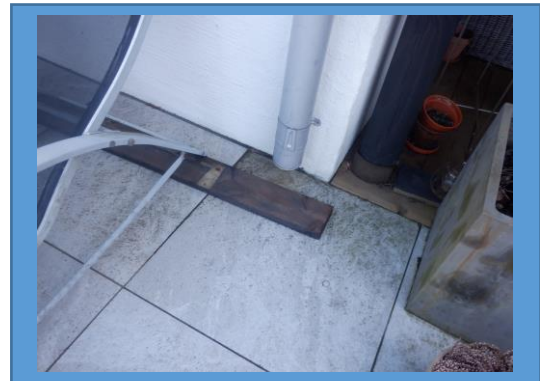
3.5 // Noterade brister gällande huset takavvattning ökar risken för att husgrund/fasad utsätts för en förhöjd fuktbelastningen vilket ökar risken för fuktrelaterade skador på/i angränsande/bakomvarande konstruktioner.

Stuprör mynnar ut mot grundmur/fasad

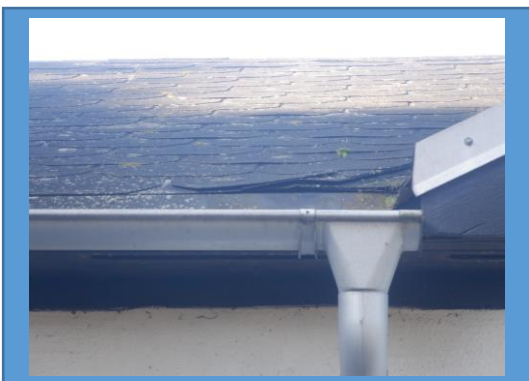
3.3 // Missfärgningar/fuktfläckar noterades lokalt mot svallbräddor, missfärgningarna tyder på att vatten troligtvis har letat sig in och ner i konstruktionen vid hårda vindlaster och regn. Huset yttertak mot ursprunglig huvudbyggnad och dess genomföringar är ålderstigna och skador har noterats mot yttertaket vilket medför en förhöjd risk för läckage.

Släpp och brister mot shingeltak

4.1 // Skadorna/bristerna på taket samt orsak och omfattningen av eventuella skador i underliggande vind/takkonstruktioner ska undersökas vidare, fastställas och åtgärdas i erforderlig omfattning. Yttertaket är i behov av omläggning/renovering.

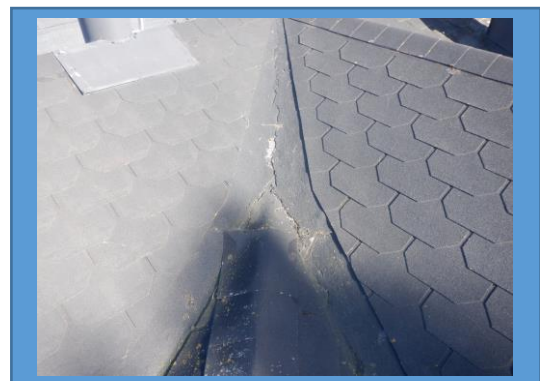
Sprickbildning i shingeltak

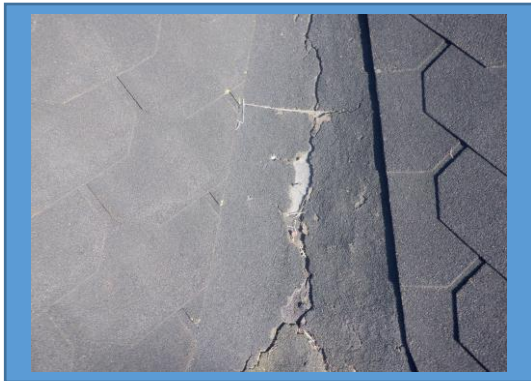
Sprickbildning i shingeltak

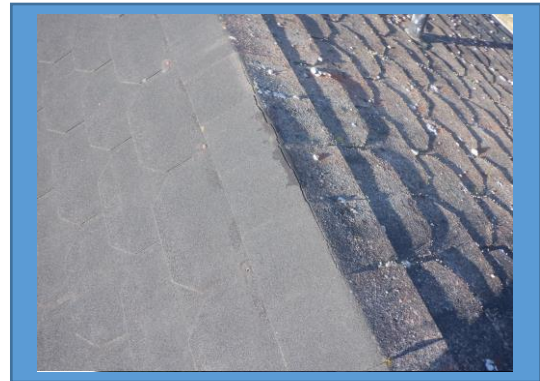
Sprickbildning i shingeltak

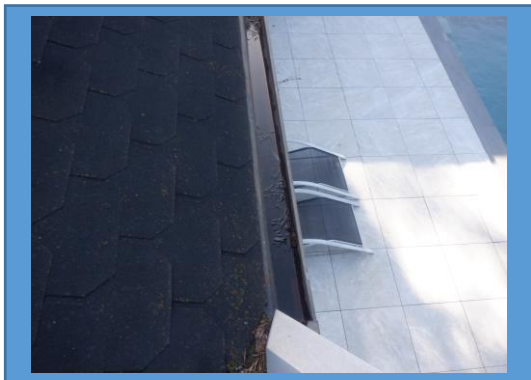
-Bakfall i hängränna mot uteplats har missfärgat stenläggningen och delar av putsad fasad.

Rostangripen hångripna med bakfall

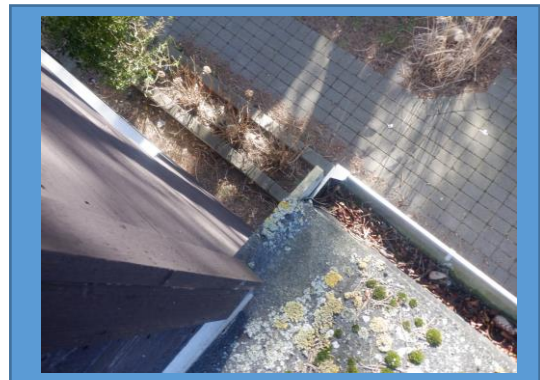
Avsaknad av krönplåt

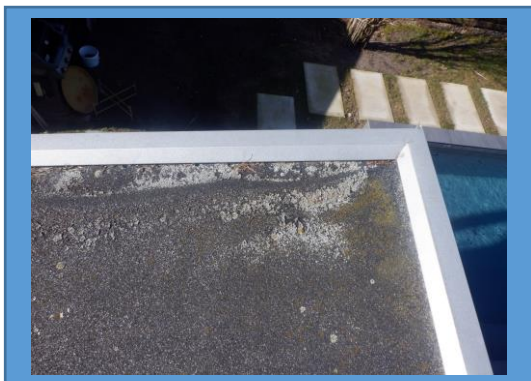
Rylsad papp mot gavel

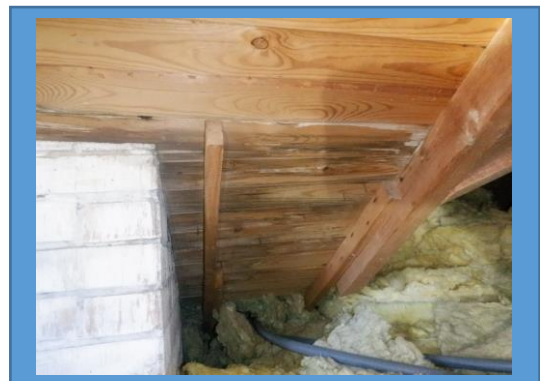
Det förekommer lokala mikrobiella missfärgningar på insidan av yttertaket i något takstolsfack. Orsaken till missfärgningarna är en följd av kondensutfällningar under den kallare delen av året på grund av att varm luft från boendemiljön kan leta sig upp till vinden. Det kan ej bedömas om detta är ett pågående problem eller av äldre ursprung. Missfärgningarna är ytliga och förekommer i ringa omfattning.

Missfärgningar/fuktfläckar på vind

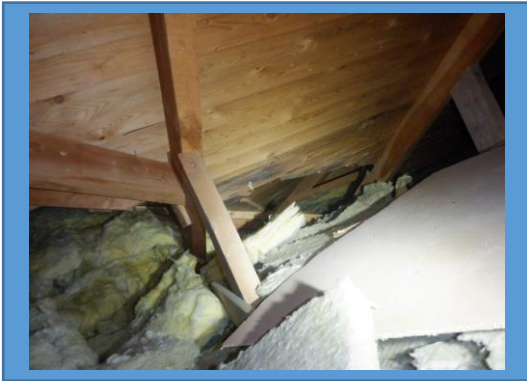
Missfärgningar/fuktfläckar på vind

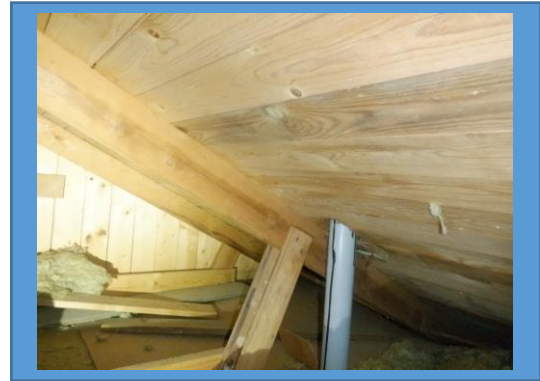
Missfärgningar/fuktfläckar på vind

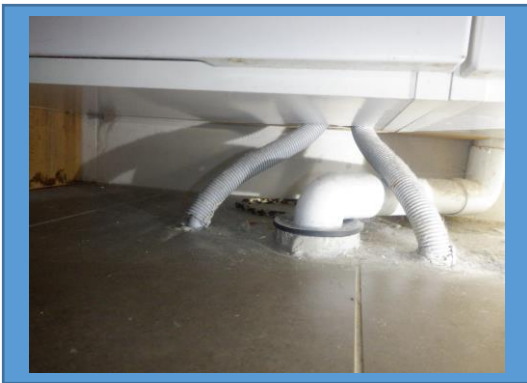
3.6 // Rörinstallationerna i vägg är ej monterade i fuktsäkert kopplingskåp och saknar läckaindikering och koppling mot golvbrunn. Vilket ökar risken för mer omfattande skador vid eventuella läckage. Notera att husets installationer ej ingår i besiktningens omfattning.

Rör genomföringar i golv i badrum

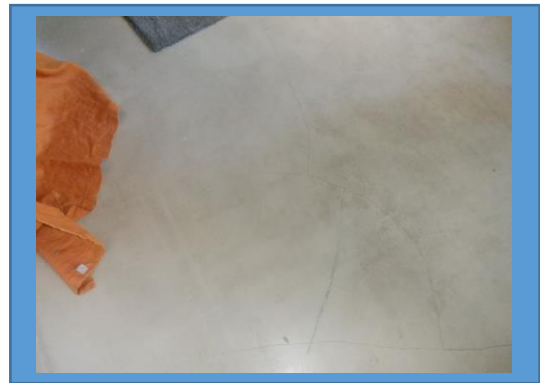
-Sprickbildning i flyt ytskikt i äldre byggnad, konstruktionen saknar armering.

Sprickbildning i golvtytskikt

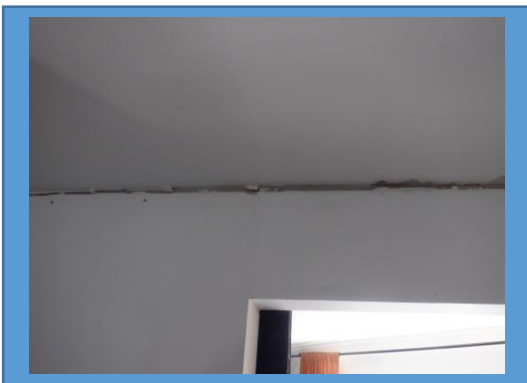
-Sättning förekommer lokalt i takkonstruktion mellan vardagsrum och tvättstuga i äldre byggnad.

3.5 // Orsaken till sättningarna i takkonstruktion beror troligtvis på bristfällig av växling där bjälklagbalkar saknar uppstöttnings mot bärande konstruktion. För att säkert fastställa konstruktionen uppbyggnad, kondition och status och för bedömning av lämplig åtgärd kontakta konstruktör/entreprenör.

Sättning i takkonstruktion

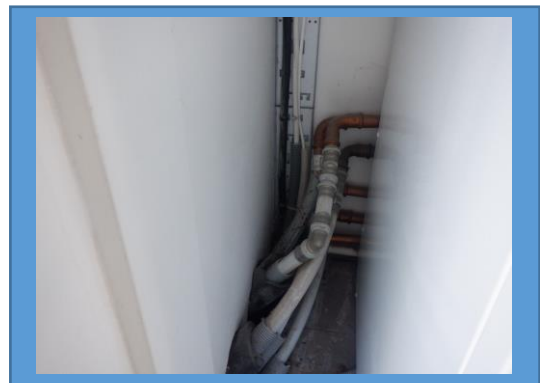
Rör genomföringar i golv/vägg vinkel i tvättstuga

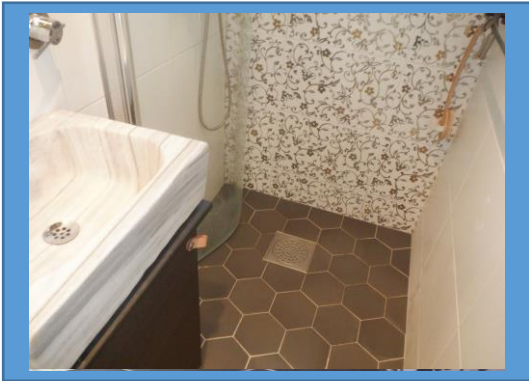
3.4 // Noterade avvikelser/brister i våtrummet är avsteg från gällande branschregler och monteringsanvisningar vilket medför till ökad risk för fukt och/eller mögelrelaterade skador i underliggande och/eller angränsande konstruktioner.

Dubbla ytskikt i badrum

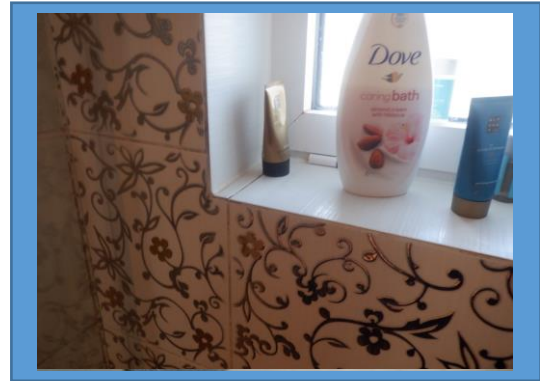
Sprickbildning i bruksfogar i badrum

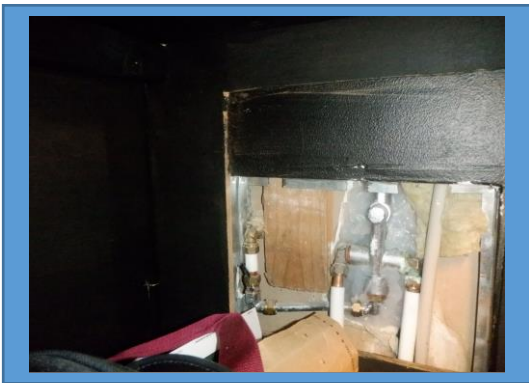
Rör genomföringar från badrum bakom blandare i klädkammare

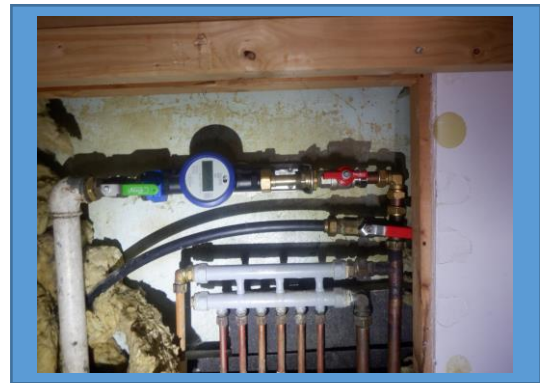
Rör genomföringar i vägg i klädkammare
