## ÖVERLÅTELSEBESIKTNING EO Säljklar Total med fuktmätning

### VELLINGE LÄRKAN 1

Mejerigatan 27  
235 31 VELLINGE

2024-05-17

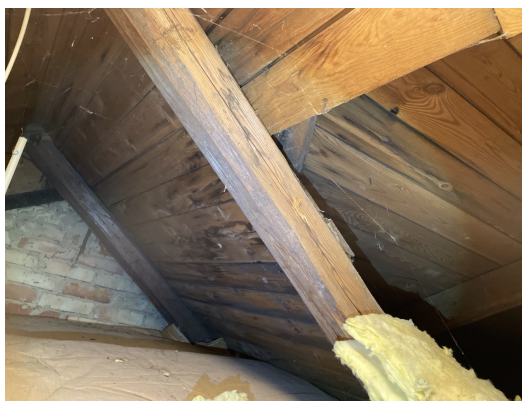
#### **Missfärgningar.**

Missfärgningar har observerats. Dessa missfärgningar var torra vid besiktningsstillfället.

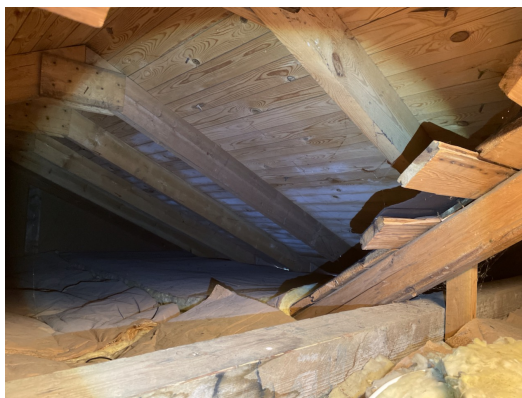
#### **Mikrobiell påväxt.**

Då det vid besiktingen upptäcktes mikrobiell påväxt i utrymmet indikerar detta på att fuktig luft inte ventilerats ut korrekt under en längre tid.

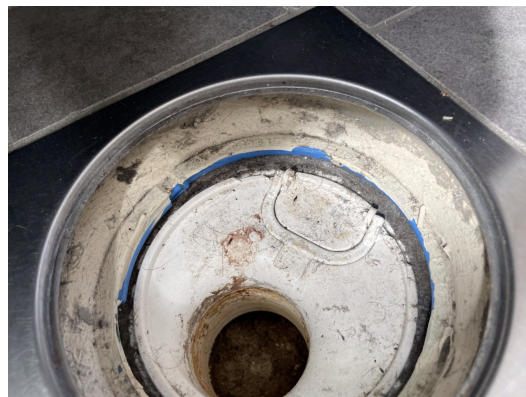
#### Brunnsmanschetten är avslutad på ett felaktigt sätt.

Då brunnsmanschetten är avslutad på ett felaktigt sätt och inte enligt monteringsanvisningen, finns det risk att klämringen inte fäster i sitt koniska säte.

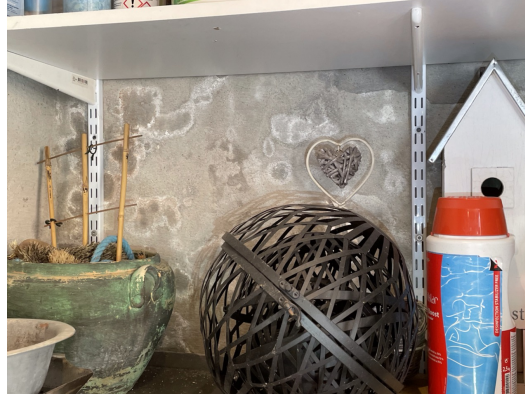
### Putssläpp och mineralutfällningar i källare.

Putssläpp och mineralutfällningar är oftast en följd av att väggarna kapillärt suger vatten från angränsande mark.

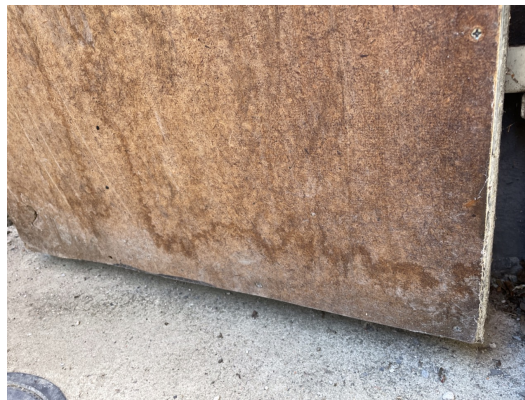
### Missfärgningar.

Missfärgningar har observerats. Dessa missfärgningar var torra vid besiktningstillfället.

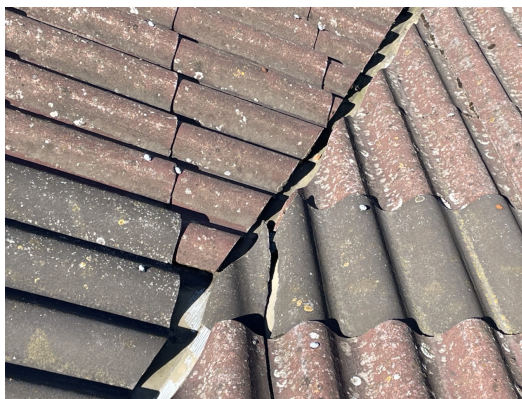
#### **Spruckna takpannor.**

När spruckna takpannor har noterats finns det risk att angränsande konstruktioner utsätts för fritt vatten och därmed belastas av förhöjd fuktstatus.

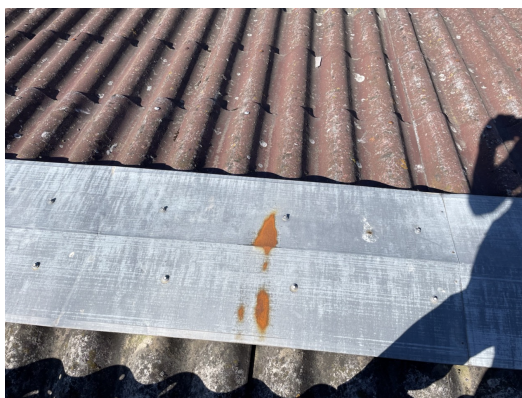
#### **Underhåll av plåtdetaljer eftersatt.**

Då underhållet av byggnadens plåtdetaljer är eftersatt finns det risk att man kan få rostangrepp på dessa.

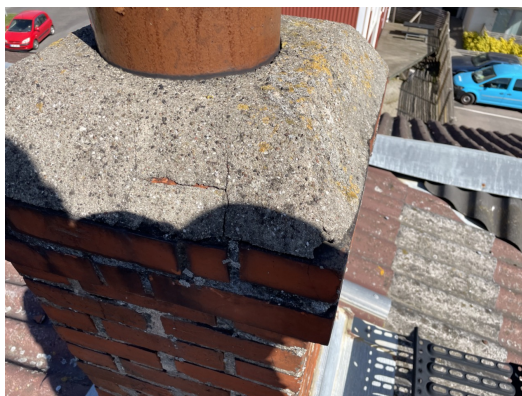
#### **Murstock.**

Då brister i murstockens ytskikt har noterats, finns det en risk att vatten tränger in i konstruktionen och utsätter denna för förhöjd fuktstatus.

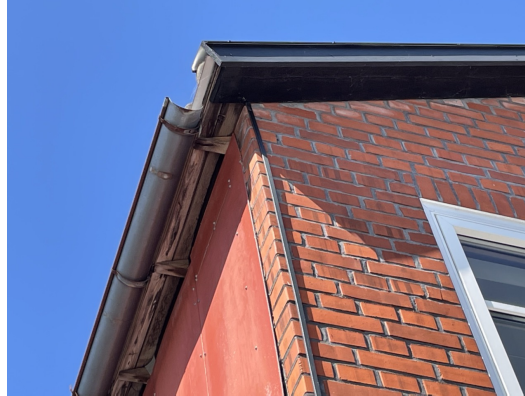
**Avrinning från hängränna intill konstruktion, missfärgningar på takfot.**  
Då vatten från hängränna leds bort bristfälligt, finns det risk att vattnet tränger in i konstruktionen och orsakar förhöjd fuktstatus. Missfärgningarna var ej åtkomliga för fuktindikering.

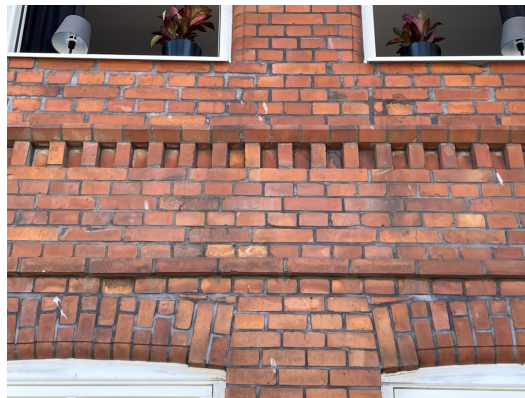
**Tegelstenssprickor.**  
Då ytan på tegelstenar skadats har dessa benägenhet att ta upp mer fukt vid nederbörd.

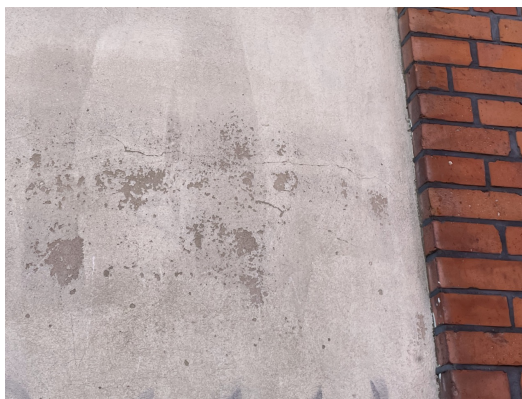
### **Sprickor i fasaden.**

Då det noterats sprickor i fasaden finns det risk att vatten kan tränga in i dessa och orsaka förhöjd fuktstatus i angränsande konstruktioner.

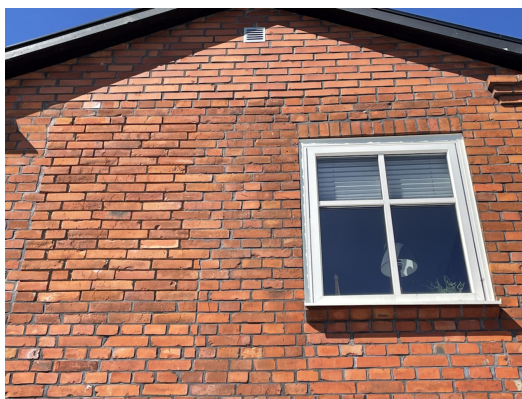
### **Avsaknad av fog (se säljinfo).**

Då fog saknas på del av fasad finns det risk att fasaden tar upp mer fukt vid nederbörd.

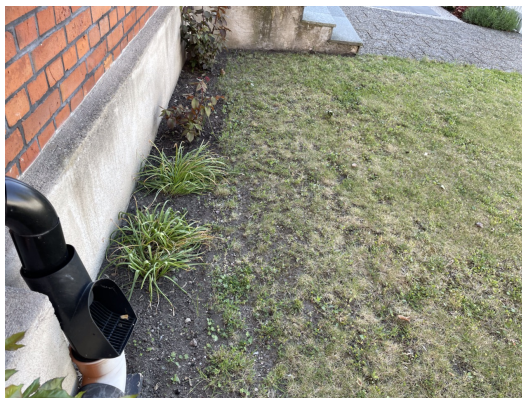
### Avledning av ytvatten.

Del av marken intill byggnaden lutar mot grundmuren vilket leder till ökad fuktstatus i grundmuren.

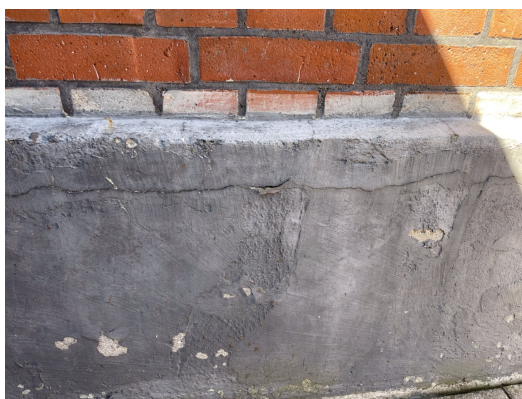
### Sprickor och putssläpp i grundmuren.

Då det noterats sprickor och putssläpp i grundmuren finns det risk att vatten kan tränga in i dessa och orsaka förhöjd fuktstatus i angränsande konstruktioner.

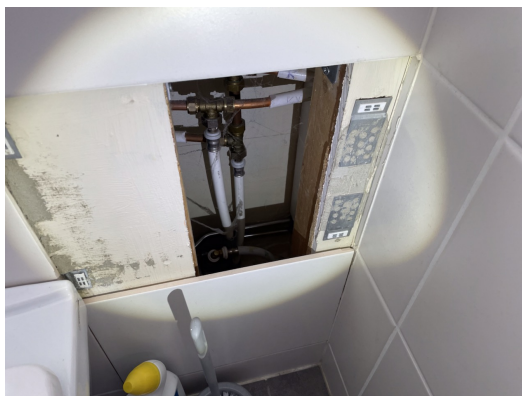
##### **Rörkopplingar utan läckageskydd.**

Då det noterats att det finns rörkopplingar utan läckageskydd finns det risk att det kan uppstå förhöjd fuktstatus i angränsande konstruktioner vid ett eventuellt läckage.

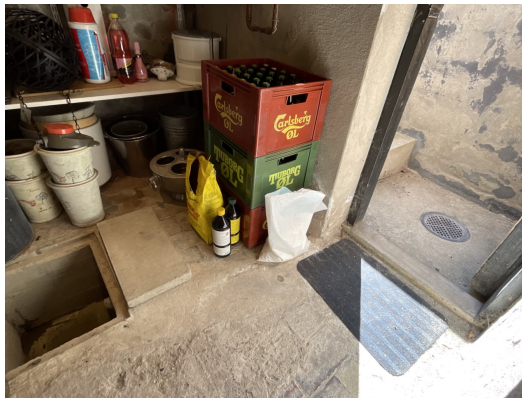
### Vatten från markbrunn.

Vattnet från markbrunnen utanför källardörren leds in i källaren. Om spannet som placeras där rinner över finns det risk att källaren utsätts för en förhöjd fuktstatus.

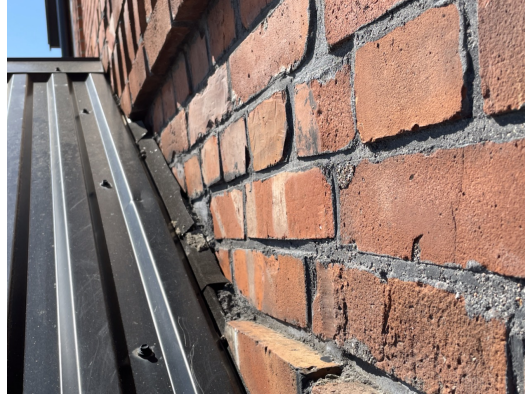
### Plåtanslutning på tak.

Då plåtanslutning på taket har monterats bristfälligt finns det risk att angränsande konstruktioner utsätts för en förhöjd fuktstatus.

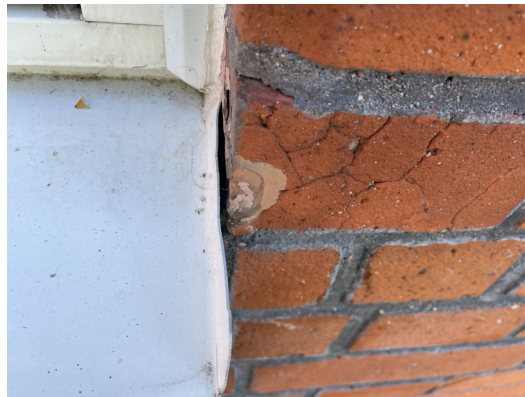
### Brister i anslutning av plåtbleck (trähus).

Då brister i anslutning av plåtbleck finns, är det risk att vatten tränger in och orsakar fuktrelaterade skador på grund av förhöjd fuktstatus.

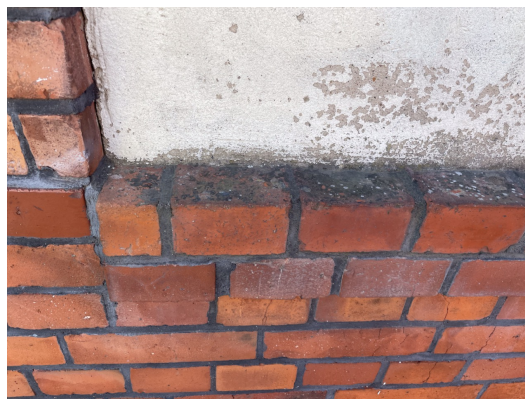
### Avsaknad av plåtbleck.

Då plåtbleck saknas, är det risk att vatten tränger in och orsakar fuktrelaterade skador på grund av förhöjd fuktstatus.

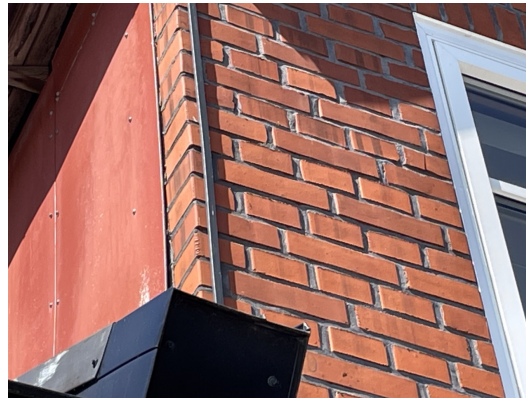
**Bristfällig anslutning mellan olika fasadmateriäl.**

Då anslutningen är bristfällig finns det risk att angränsande konstruktioner utsätts för en förhöjd fuktstatus.

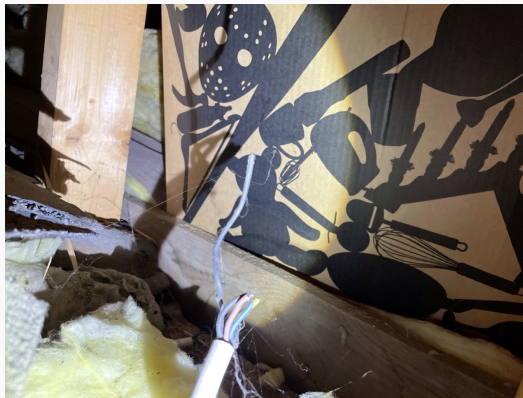
Lösa elkablar.

Inget särskilt att notera som bedöms vara onormalt eller som tyder på att det förekommer problem med elinstallationen i fastigheten. Dock bör ovan nämnda iakttagelser åtgärdas.
