## ÖVERLÅTELSEBESIKTNING EO Säljklar Total med fuktmätning

### TRELLEBORG LILLA BEDDINGE 35:60

Blodriskavägen 6 A  
231 75 BEDDINGESTRAND

## UTLÅTANDE ÖVER ÖVERLÅTELSEBESIKTNING

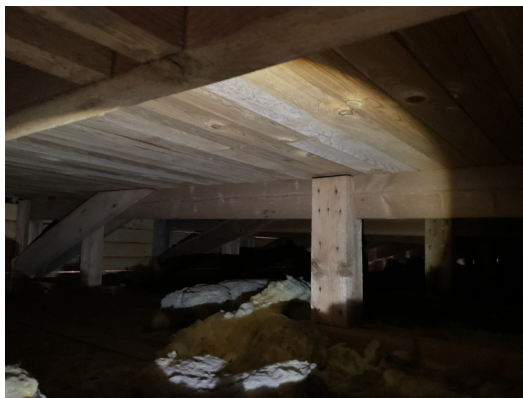
#### **Mikrobiell påväxt på råspont.**

Den upptäckta mikrobiella påväxten på underlagstaket indikerar att vinden periodvis tillförs eller har tillförts fukt inifrån bostaden, som den kallare delen av året kondensera mot underlagstaket (sk konvektionsskada).

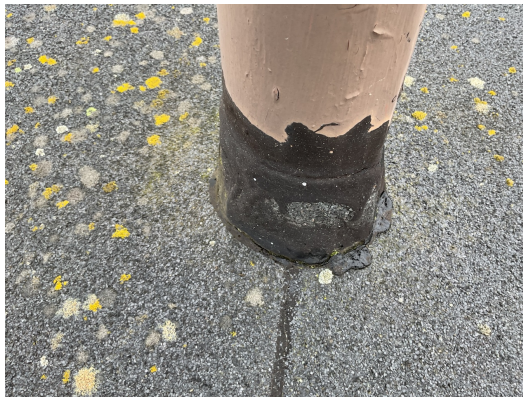
### Tätning vid installationsgenomföring i tak.

När brister finns i dessa tätningar ökar risken att fukt tränger in i konstruktionen och utsätter denna för en förhöjd fuktstatus.

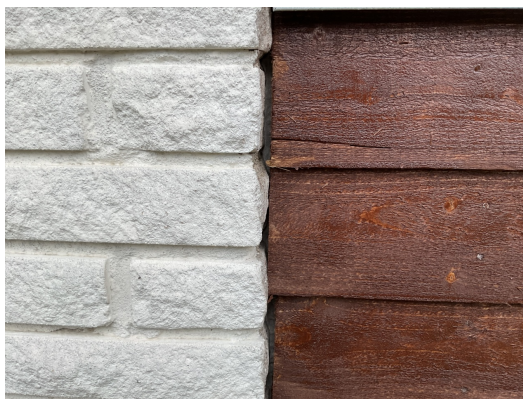
### Springa mellan träpanel och tegelfasad.

Då springor mellan träpanel och fasad har noterats, finns det en risk att vatten kan tränga in i fasaden och orsaka förhöjd fuktstatus.
