# ENERGIDEKLARATION

Gyavägen 8B, 236 37 Höllviken

## ÖVERLÅTELSEBESIKTNING EO Säljklar Total med fuktmätning

### VELLINGE HÖLLVIKEN 10:43

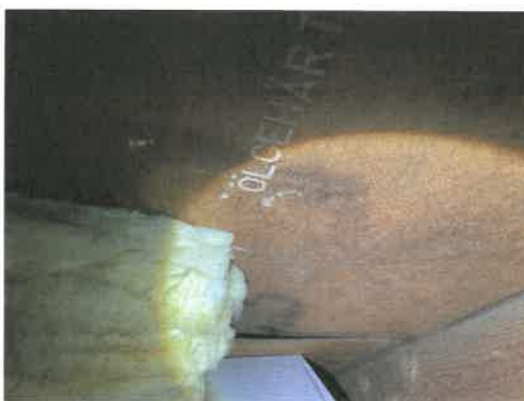
##### **Missfärgningar.**

Missfärgningar har observerats. Dessa missfärgningar var torra vid besiktningstillfället.

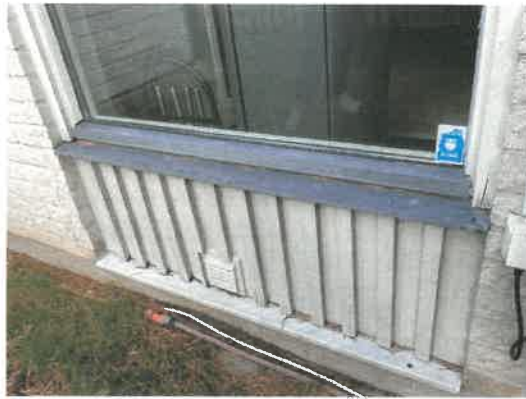
#### **Underhåll av snickerier och rötskador.**

Då delar av byggnadernas snickerier är i behov av underhåll samt att rötskador har noterats finns risk för högre fuktupptag i dessa delar. I trä som har rötskador försämras hållfastheten.

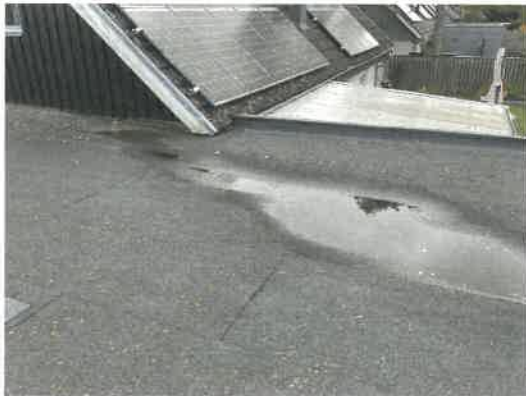
#### **Bristfälligt fall på tak.**

Då dagvattnet på taket leds i fel riktning, finns det risk att vattnet tränger in i angränsande konstruktioner och utsätter dessa för en förhöjd fuktstatus.

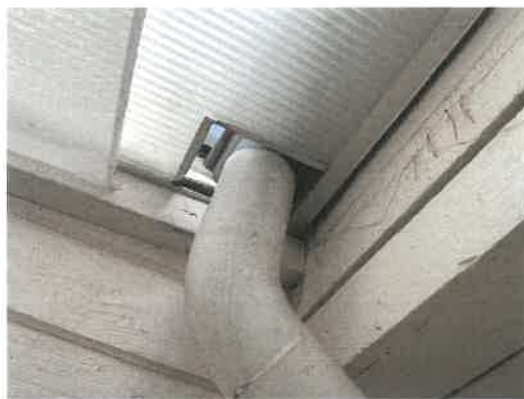
### Äldre tak och otätheter vid stuprör.

Då taket på grund av ålder blir skört och bristfälligt finns det risk att detta inte håller tätt. Då även otätheter finns i uterummets tak ökar risken att fukt tränger in och orsakar fuktrelaterade skador.

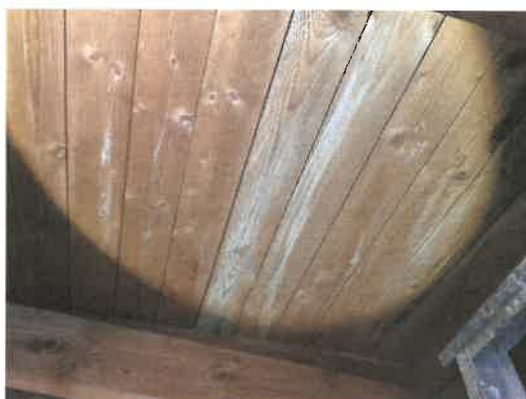
### Mikrobiell påväxt på råspont.

Då det vid besiktningen upptäcktes mikrobiell påväxt i utrymmet indikerar detta på att fuktig luft inte ventilerats ut korrekt under en längre tid.

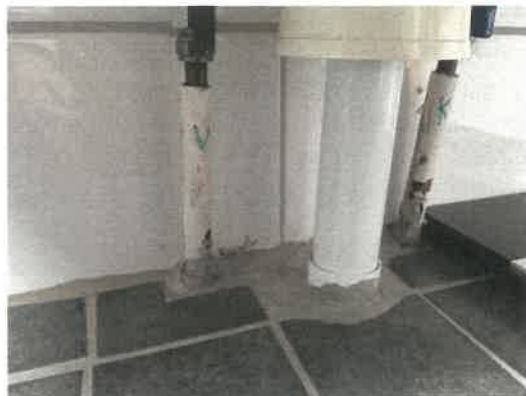
##### **Rör genomföringar i våtzon 1 och nära vägg.**

Då rör genomföringar finns i våtzon 1, finns det risk att fukt kan tränga in i angränsande konstruktionen och där orsaka förhöjd fuktstatus. Avstånd mellan rör och vägg understiger 6 cm. Detta är inte enligt monteringsanvisningarna i Säker Vatten.

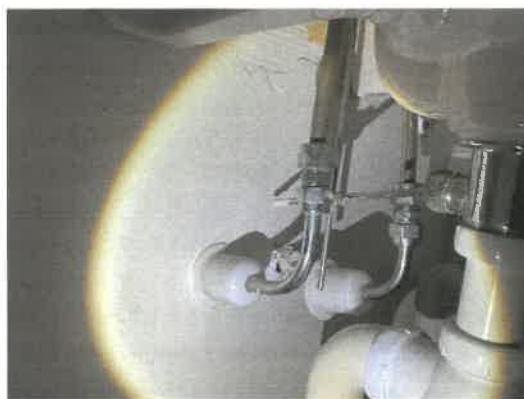
Entréplan, Allmänt

Ärgade kopplingar har noterats. Dessa bör hållas under uppsikt. Fukt och luft kan vara orsaken till ärrbildningen, om det förvärras kan detta leda till läckage.

Då vatten och avloppsinstallationen som ej är bytt bedöms vara äldre och kan ha uppnått sin tekniska livslängd rekommenderas översyn med behörig fackman för fastställande av eventuellt åtgärds- och/eller utbytesbehov.
