## ÖVERLÅTELSEBESIKTNING

Överlåtelsebesiktning säljare villa

## SKURUP ÖRSJÖ 1:27

Parkgatan 6  
274 61 RYDSGÅRD

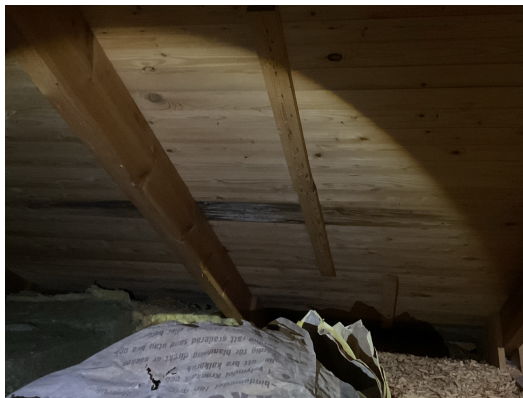
#### **Missfärgningar och mikrobiell påväxt.**

Missfärgningar och mikrobiell påväxt har observerats. Dessa missfärgningar var torra vid besiktningsstillfället.

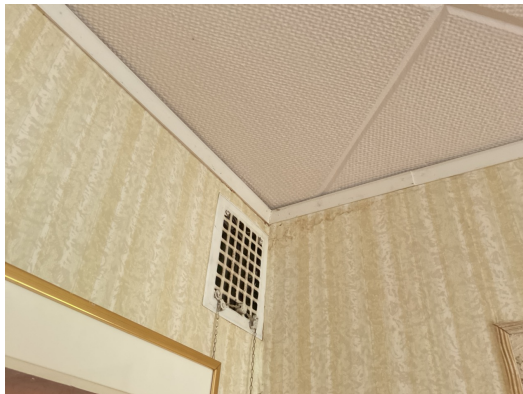
### Missfärgningar ovanför kamin och fönster.

Missfärgningar har observerats. Dessa missfärgningar var torra vid besiktningsstillfället.

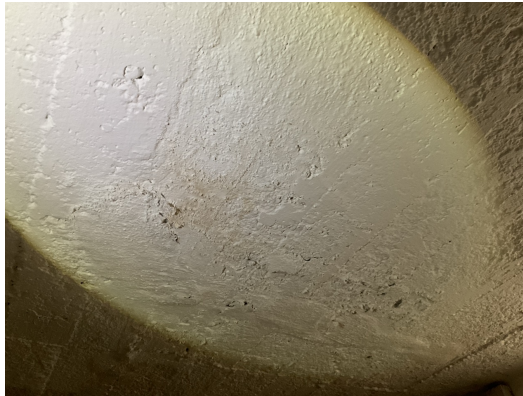
**Skafferi****Missfärgningar i undertak.**

Missfärgningar har observerats. Dessa missfärgningar var torra vid besiktningstillfället.

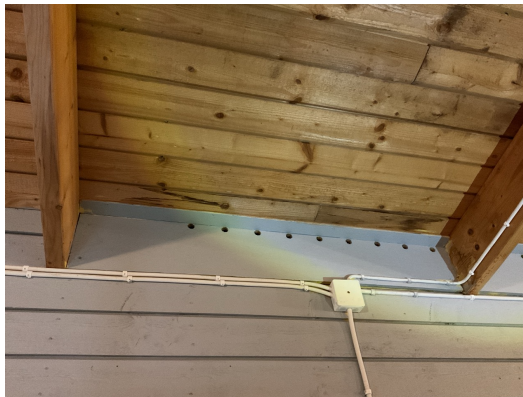
**Missfärgningar i råspont.**

Missfärgningar har observerats. Dessa missfärgningar var torra vid besiktningsstillfället.

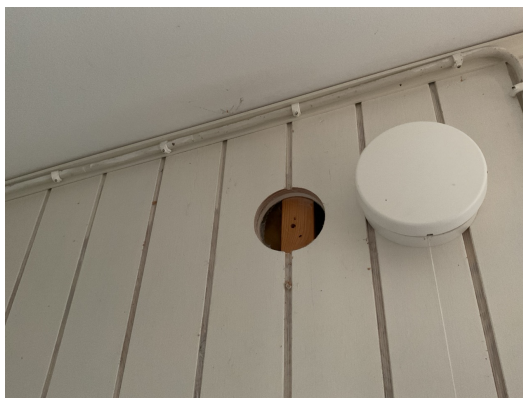
**Hål i yttervägg och diffusionsspärr.**

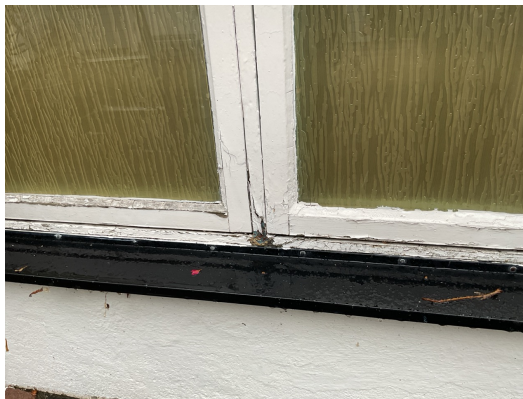
### Underhåll av snickerier.

Då delar av boningshusets, garagets samt annexets snickerier är eftersatta finns risk för högre fuktupptag i dessa delar. Det har även noterats träpanel på garage/annex som är obehandlat samt att rötskador har noterats i ytterdörr till boningshusets källarplan.

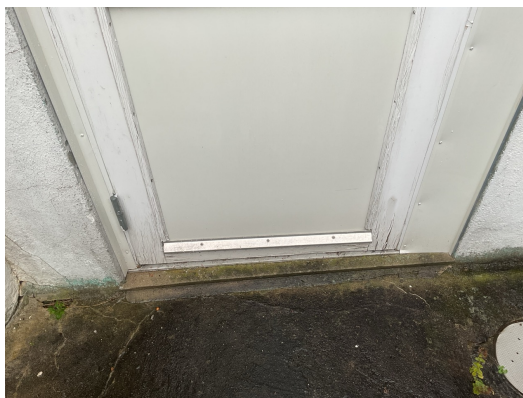
### Bleck saknas på ytterdörr samt bakfall på plåtbleck.

Då det noterats dörrar som saknar plåtbleck samt plåtbleck på dörrar med bakfall kan regn eller snö ta sig in under tröskeln och där utsätta angränsande konstruktioner för förhöjd fuktstatus.

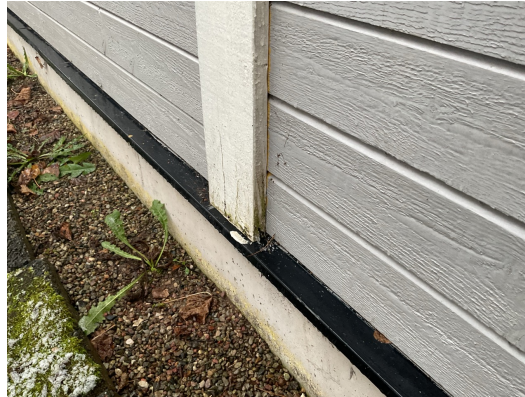
**Bakfall på grundmurens plåtbleck.**

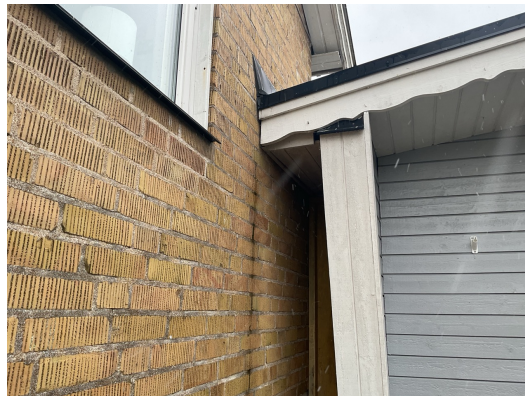
**Tak lutar mot boningshus.**

Då vattnet på taket inte leds bort via stuprör samt att taket lutar mot boningshuset är det risk att fasaden utsätts för förhöjd fuktstatus.

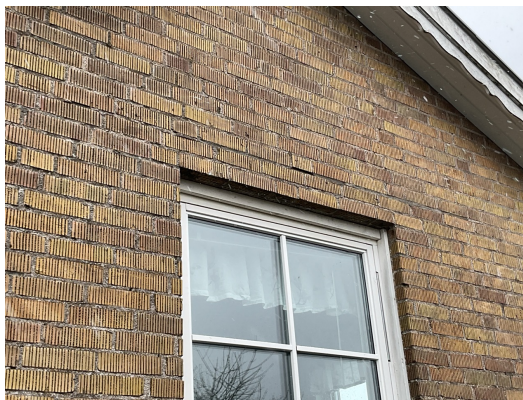
##### **Spricka i tegelfasad ovanför fönster på gavel.**

Då sprickor har noterats i fasaden ovanför fönster, är det stor sannolikhet att vatten har trängt i tegelfogen och orsakat rostangrepp på armeringsjärn.
