## ÖVERLÅTELSEBESIKTNING EO Säljklar Total med fuktmätning

## MALMÖ GLOSTORP 24:1

Vångavägen 20  
238 41 OXIE

2026-05-03

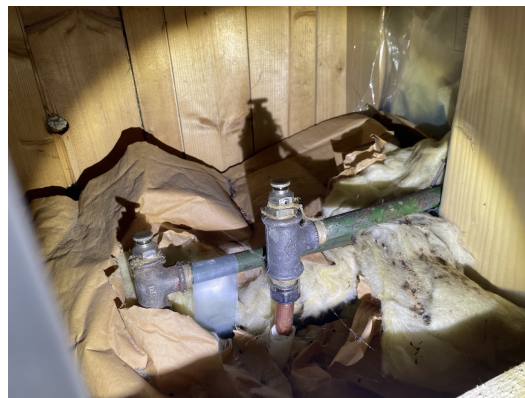
Loft

#### **Rörkopplingar utan läckageskydd.**

Då det noterats att det finns rörkopplingar utan läckageskydd finns det risk att det kan uppstå förhöjd fuktstatus i angränsande konstruktioner vid ett eventuellt läckage. Det noterades inga läckage vid rörkopplingarna. För att minska risken för skador vid läckage kan det kompletteras med fuktlarm/vattenlarm.

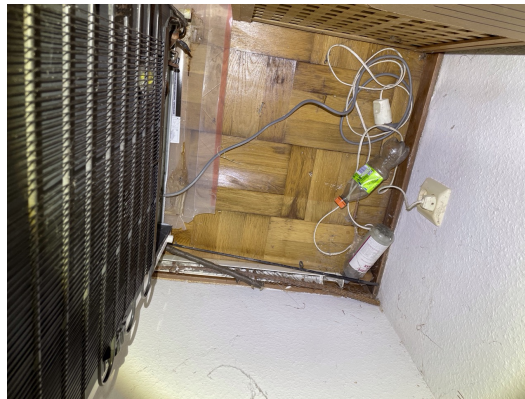
## Skafferi

### Missfärgningar.

Missfärgningar har observerats. Dessa missfärgningar var torra vid besiktningsstillfället.

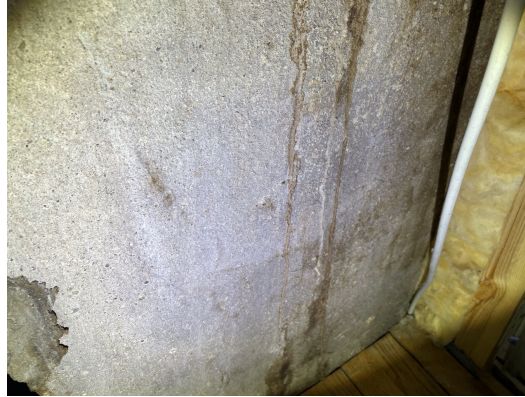
## Förråd

### Missfärgningar runt skorsten.

Missfärgningarna runt murstocken är sannolikt orsakade av brister i murstockens ytskikt, ändrat brukarbeteende eller i tätningen kring takgenomföringen.

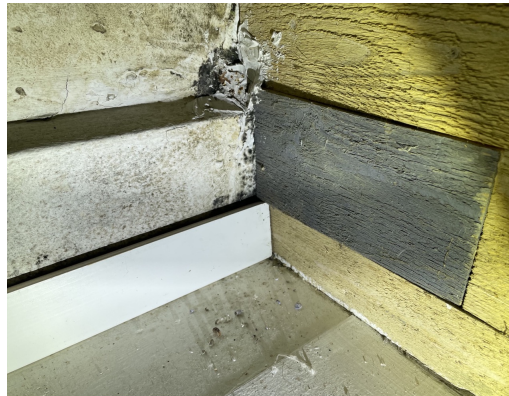
## Klädkammare

### Missfärgningar.

Missfärgningar har observerats. Dessa missfärgningar var torra vid besiktningsstillfället.

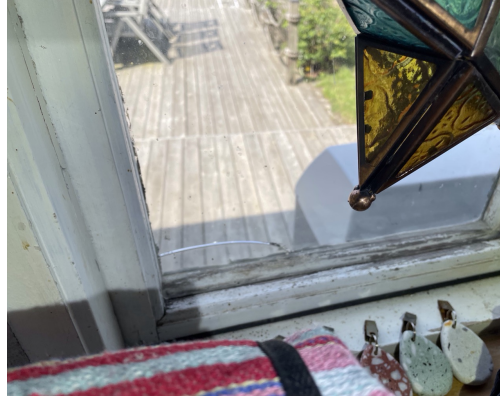
**Gästrum & tvättstuga**

**Sprickor på fönsterglas.**

Dessa brister medför köldbryggor och minskad livslängd på fönstret.

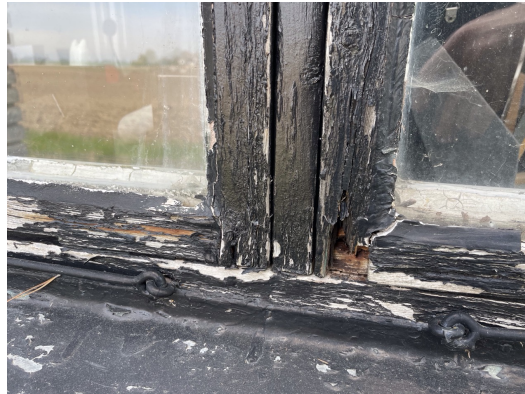
**Underhåll av snickerier eftersatt.**

Då underhållet av snickerier är eftersatt finns risk för högre fuktupptag i dessa delar.

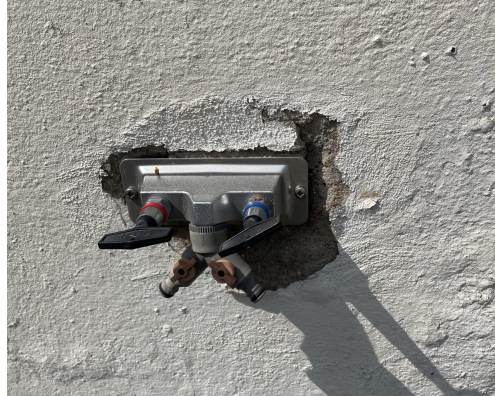
#### **Otättheter vid vattenutkastare.**

Otättheter vid vattenutkastaren kan leda till att fukt vandrar i ytterväggskonstruktionen med förhöjd fuktstatus i angränsande konstruktioner som följd.

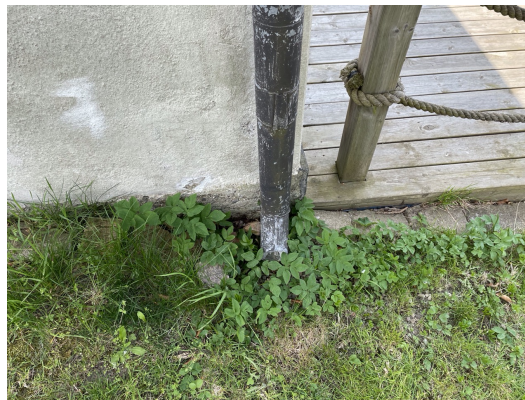
#### **Avrinning från stuprör intill grundmur.**

Då vatten från stuprör inte leds bort genom dagvattenledningar eller stenkistor, finns det risk att vattnet tränger in i grundkonstruktionen och orsakar förhöjd fuktstatus.

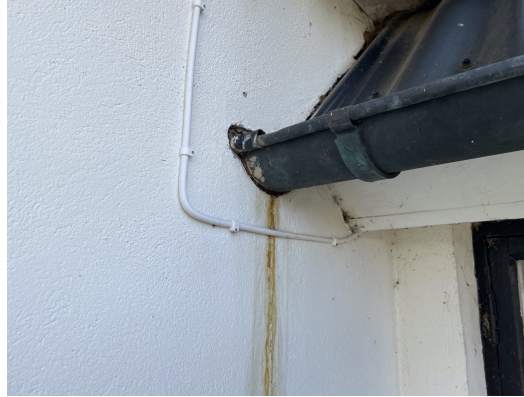
**Bristfällig rensning av hängrännor.**

När hängrännan är bristfälligt rensad, finns det risk att vattnet rinner över hängrännans kanter och belastar fasaden/takfoten med förhöjd fuktstatus.

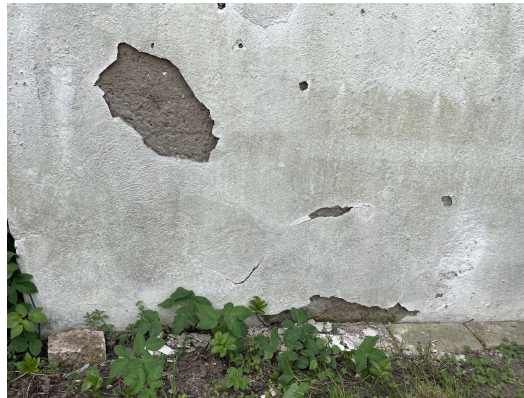
**Putssläpp på fasad.**

Då putsen släpper på fasad har denna benägenhet att ta upp mer vatten vid nederbörd.

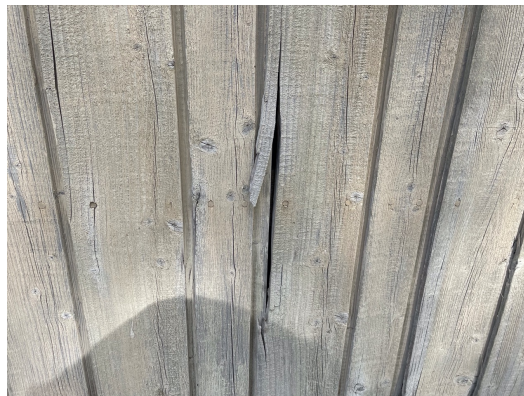
**Sprickor i fasaden.**

Då det finns sprickor i fasaden finns det risk att vatten kan tränga in i dessa och orsaka skador som under vintertid fryser och förvärrar skadan.

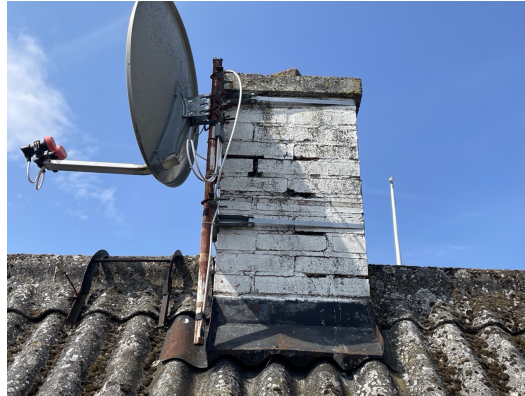
### Murstock.

Då brister i murstockens ytskikt har noterats, finns det en risk att vatten tränger in i konstruktionen och utsätter denna för förhöjd fuktstatus.

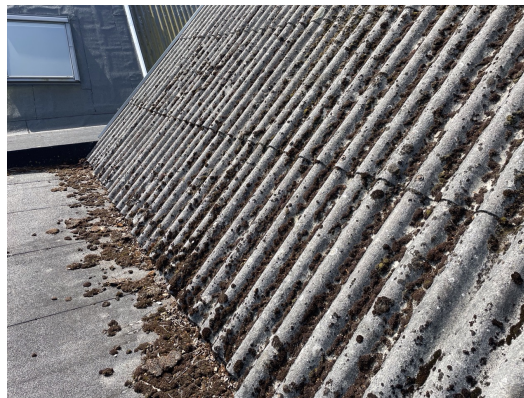
**Mossa på tak.**

När mossa finns på tak, binder mossan fukt, fukt som blir stillastående. Detta gör att taket åldras fortare samt ökar risken för förhöjd fuktstatus i underliggande konstruktioner.
