Fastighetsbeteckning  
Tingberg 4:210  
Adress  
Strandvägen 2A  
46372 Lödöse

Uppdragsnummer	P3880
Besiktningsdatum	2024-10-01
Besiktningföretag	OBM Besiktning Bohuslän AB
Besiktningförrättare	Mattias Gunnarsson
Närvarande	Ensam på plats
Giltig till och med	2025-10-01

Byggnadsbeskrivning 1½-plans hus.	Byggnadsår 2000
Till eller ombyggnad	Övrigt

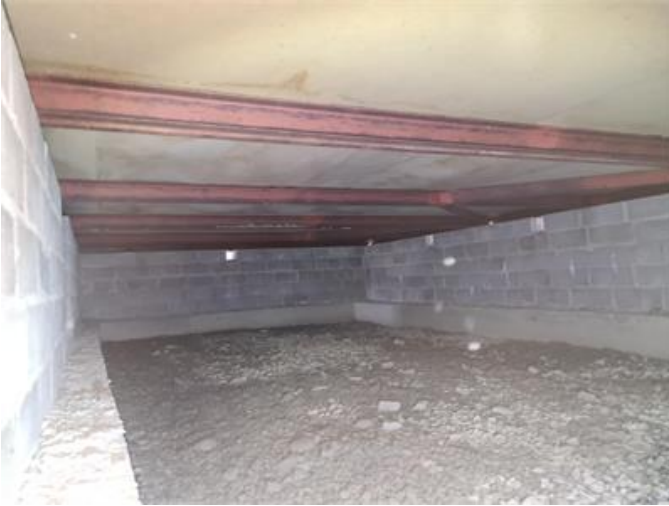
Krypgrund, översiktsbild östra delen.

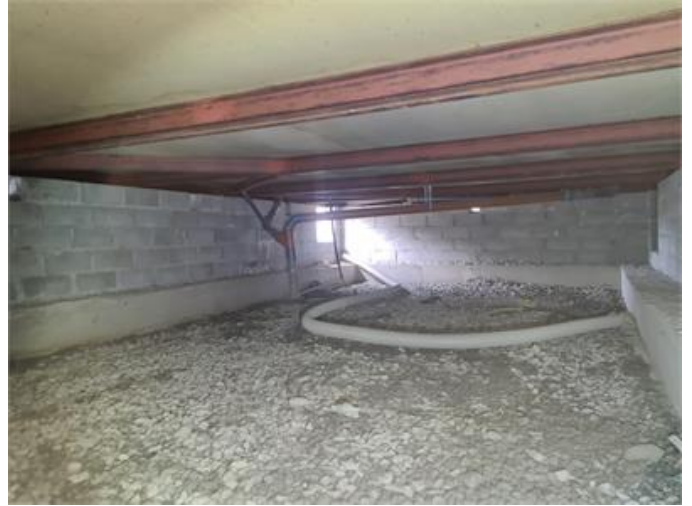
Krypgrund, översiktsbild västra delen.

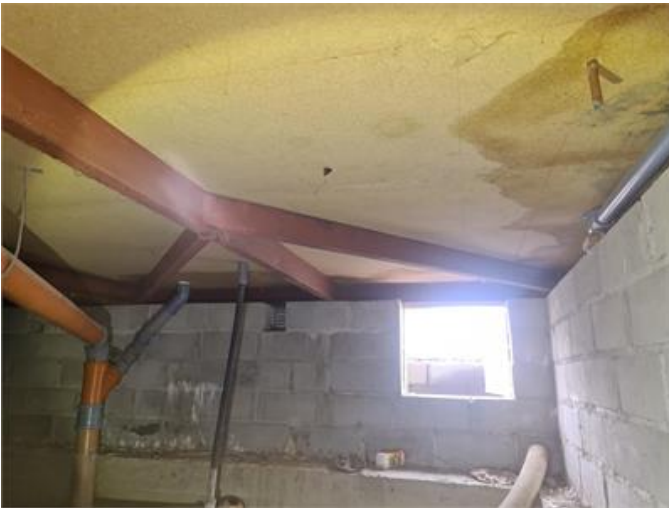
Krypgrund, missfärgningar/fuktanvisningar på blindbottenskivor nordvästra hörnet under våtrum.

Missfärgningarna är mest påtagliga under våtrum nordväst.

Fuktvärden över gränsvärde uppmättes i bjälklaget både vid missfärgningar och generellt.

Fuktkvoten i uppmättes till 22-24%.

Risk för mikrobiell tillväxt föreligger vid en fuktkvot på 17% och rötskador >28%.

Krypgrunder är generellt ansett som en riskkonstruktion för fuktskador. På grund av förhöjd fuktstatus, dels orsakad av fuktvandring från marken och dels orsakad av uteluft som släpps in i grunden (främst under den varma tiden av året), kan fuktskador/mikrobiell tillväxt med negativ inverkan på såväl byggnaden som inomhusmiljön uppstå. Det rekommenderas att denna besiktning kompletteras med en fördjupad undersökning med viss friläggning för att utreda orsaken till samt omfattningen av de fuktrelaterade skadorna/bristerna.

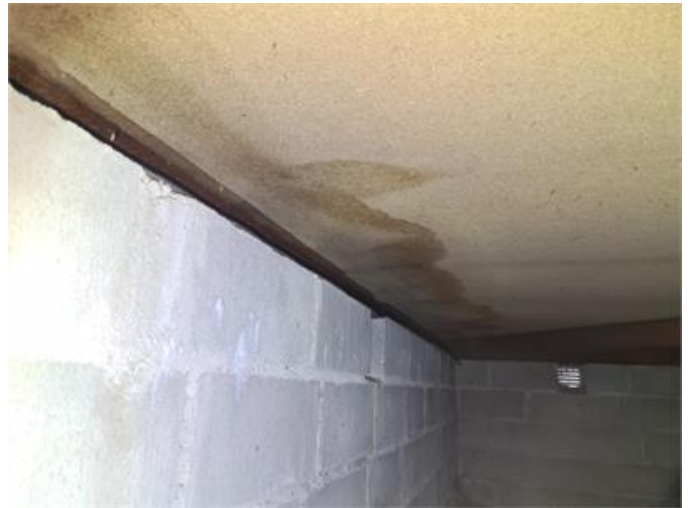
Krypgrund, missfärgningar/fuktanvisningar på blindbottenskivor södra gaveln.

Missfärgningar/fuktanvisningar finns på blindbottensskivor, framförallt mot ytterkant söder, väster och norr.

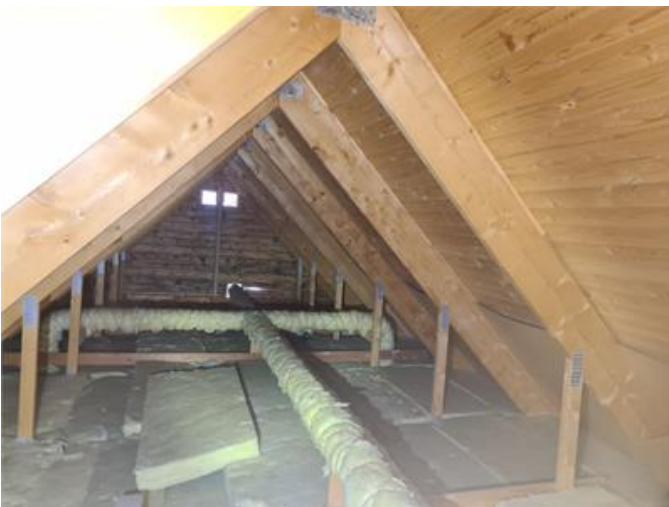
Nockvind, översiktsbild.

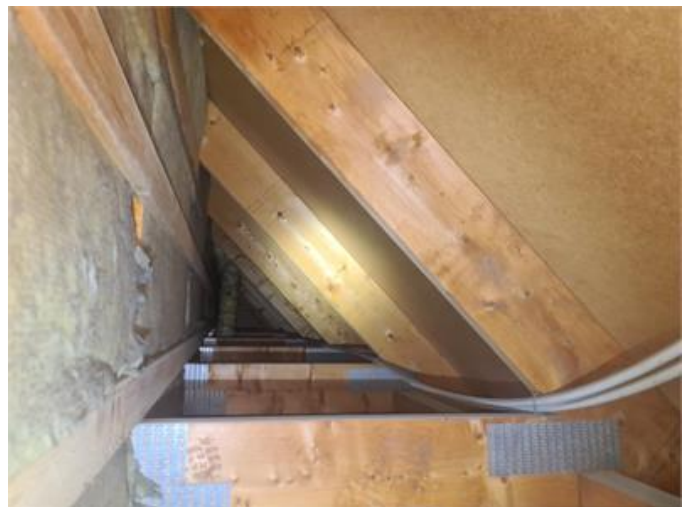
Sidovind öster, översiktsbild.
