ÖVERLÅTELSEBESIKTNING

Överlåtelsebesiktning av fastighet enligt jordabalken för säljare

Adress	Lyngsjövägen 17, 233 91 Svedala
Fastighetsbeteckning	Nötesjö 1:137
Besiktningsnummer	20250318-01
Typ av besiktning	Steg 1
Uppdragsgivare	Per och Rebecca Håkansson
Fastighetsägare	Per och Rebecca Håkansson
Besiktningsman	Fredrik Bäckgren
Besiktningsdag	2025-03-18
Närvarande	Per och Rebecca Håkansson
Väderlek	Ca 2 grader C och mulet

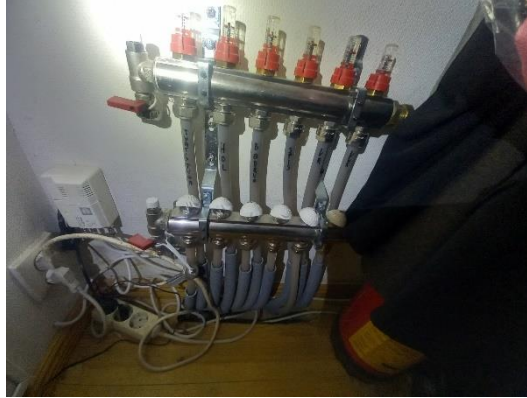
Allrum

Golvvärmefördelaren sitter inte i ett fördelarskåp. Se riskanalys 2.

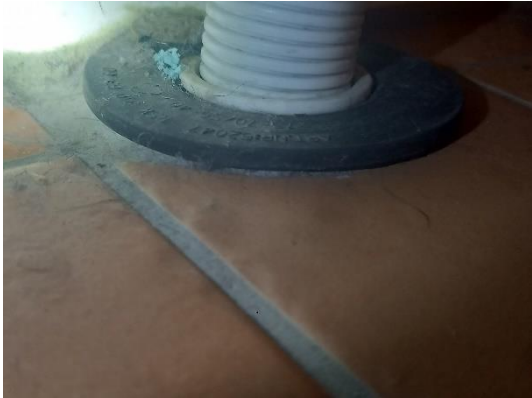
<p>Fuktindikering är utförd utan indikering på fukt.</p> <p>Man kan inte se brunnsmanschetten i golvbrunnen. Se riskanalys 2.</p>
Kök/skaffereri	<p>Det finns inga plastskydd under kyl/frys.</p> <p>Det finns inget plastskydd i vaskskåpet.</p>
Matplats/Hall	<p>Inget att notera.</p>
Uterum	<p>Inget att notera.</p>

Om brunnsmanschett saknas så innebär detta att det finns en risk för att vatten tar sig in under tätskiktet med skador som följd. Vidare är det en avvikelse från branschreglerna.

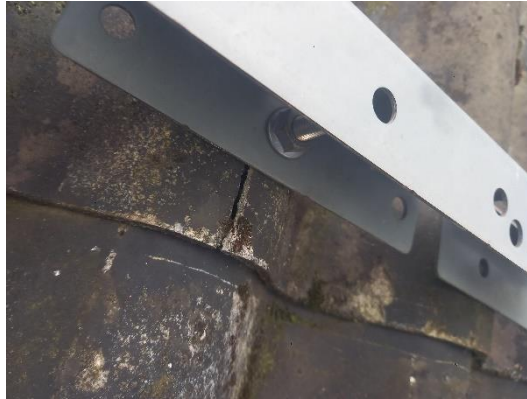
Det finns en spricka i en av eternitplattorna. Otätheter förekommer. Se riskanalys 4.

4. När takets tekniska livslängd har passerat finns det en risk att skador kan komma att uppstå eller finnas på angränsande konstruktioner.

Otätheter innebär en risk för att skador kan komma att uppstå i bakomliggande konstruktioner ifall vatten kommer in via otätheterna.

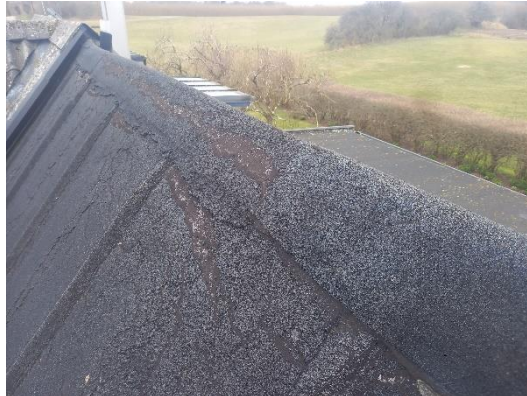
Överlagspappen har öppnat sig på grund av värme på en del ställen på husets papptak. Otätheter förekommer. Se riskanalys 4.
