## ÖVERLÅTELSEBESIKTNING Säljklar Total med fuktmätning

## HELSINGBORG KINGELSTAD 14:26

Gultarpsvägen 9  
253 42 VALLÅKRA

## UTLÅTANDE ÖVER ÖVERLÅTELSEBESIKTNING

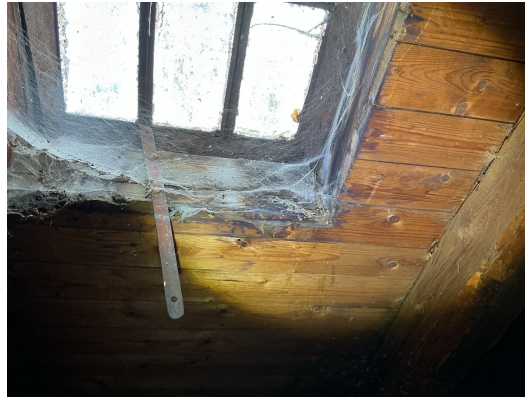
##### **Missfärgningar.**

Missfärgningar har observerats. Dessa missfärgningar var torra vid besiktningstillfället.
