ÖVERLÅTELSEBESIKTNING

Malmö Gräsanden 5
Valborgsgatan 39 i Limhamn

ÖVERLÅTELSEBESIKTNING FÖR SÄLJARE

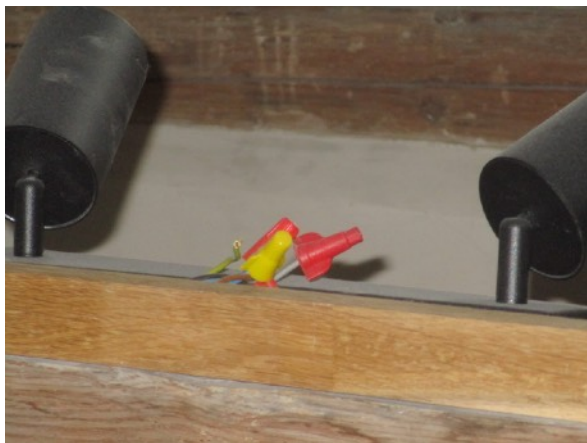
Hall	Räcka ej fall-/barnsäkert.
Sovrum 1 S	—
Klädförvaring 1 S	—
Sovrum 2 V	Lösa kablar-kopplingar ovan balkar, jag rekommenderar tt fackman kontaktas för bedömning och eventuella åtgärder.
Dusch	Utrymmet är renoverat 2006, det finns inte någon dokumentation över utförda arbeten, avvikelser notera med bl.a. att det är en kant (olika golvnivåer i utrymmet) vid dusch, golvbrunn nära vägg. Se riskanalys. Bakom fibercement är de kalek-Klinker brunn.
Klädförvaring N	—
Trappa	—

Foto 1. Lösa Kablar på takbjälke.

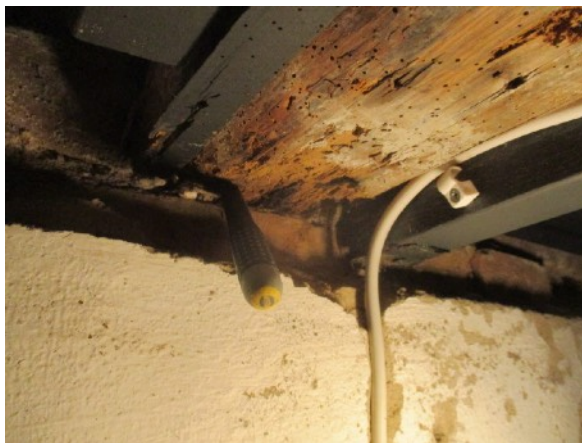
Våtrum	Våtrum i källare, enl. Uppgift från ägare/ Se riskanalys. Rötskada på bjälkar, främst mot grundmur. Vi indikerar förhöjda fuktvärden i grundmur/källarvägg vilket är en indikering på att dräneringen troligen är förbrukad.

Foto 2. Rötskadad bjälke i källare.

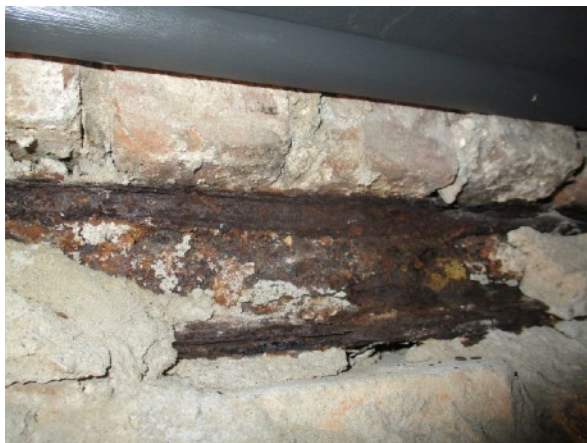
Foto 3. Rostskador på försäkring i grundmur.

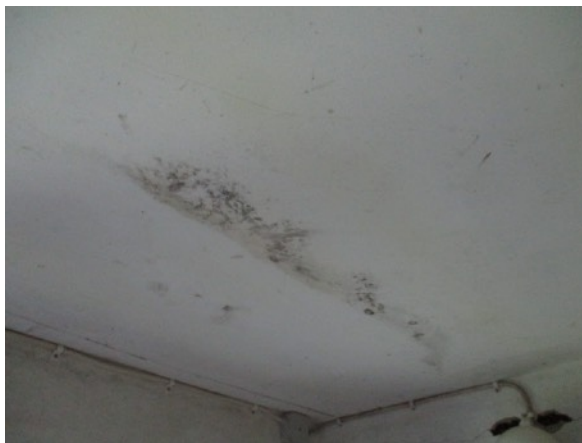
Sovrum/Kontor 4	Utrymmet är inte isolera och inte uppvärmt.
Förråd	Mikrobiell missfärgning i tak, troligen från tidigare skada. Vatten bortkopplat
Utvändigt	Växter nära Bristfällig plåtdetalj. Växt nära tak.

Foto 4. Mikrobiell missfärgning på förrådskak.

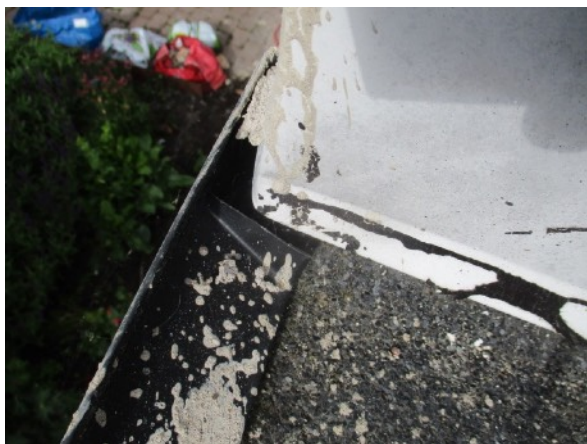
Foto 5. Avvikande plåtanslutning på förrådskak.

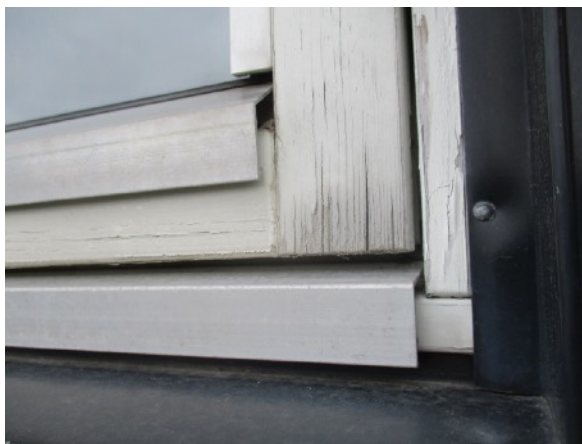
Foto 6. Eftersatt underhåll av fönster.

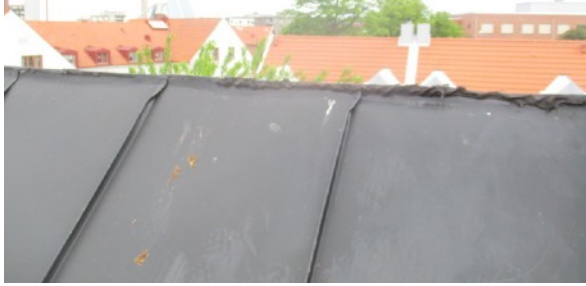
Läckage i tak 2023, åtgärdat med mjukfog (av fabrikat Combi Tak, enl. Uppgift från Calle Hedicke).

Foto 7. Nock är tätad med mjukfog.

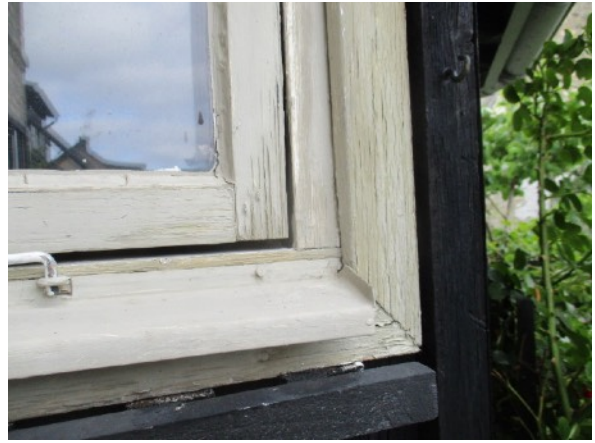
Foto 8. Eftersatt underhåll av fönster.

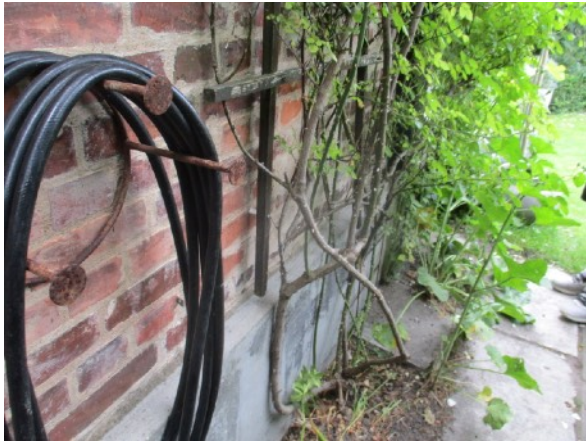
Foto 9. Växt nära byggnaden.

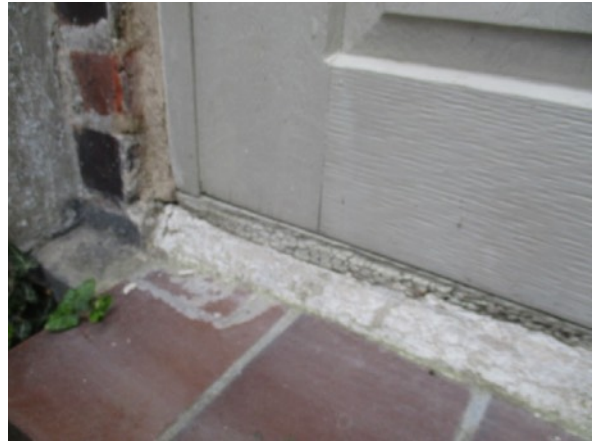
Foto 10. Rötskada på entrédörrens tröskel.
