## Utlåtande över utförd överlåtelsebesiktning inför försäljning

### Av fastigheten Burlöv Kabbarp 8:134 Kabbarpsvägen 6, 232 52 Åkarp

## UTLÅTANDE ÖVER ÖVERLÅTELSEBESIKTNING

### Överlåtelsebesiktning för säljare enligt SBR-modellen

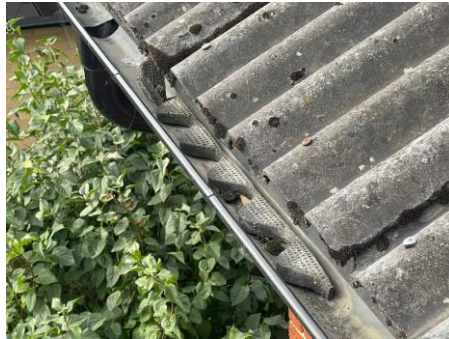
- Remsor för tätning vid takfot ochnock har lokalt lossnat.

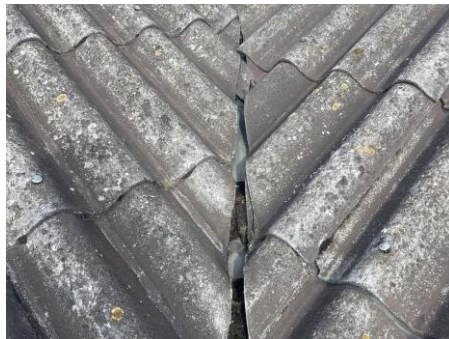
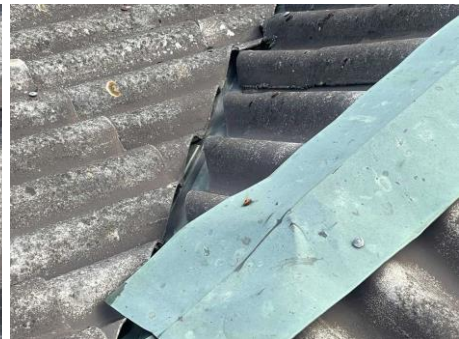
- Kapningen av eterniten i rännalarna på takkupan mot trädgården är undermålig. Skräp kan enkelt fastna vilket kan leda till stopp i avrinningen och att vatten rinner över plåten och skadar underlagstaket.

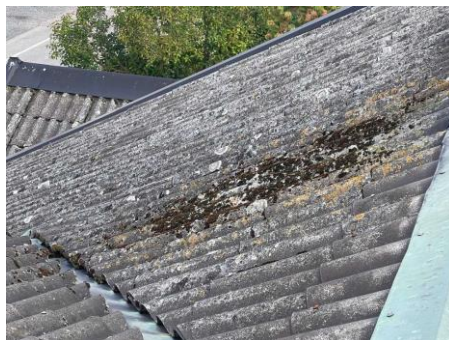
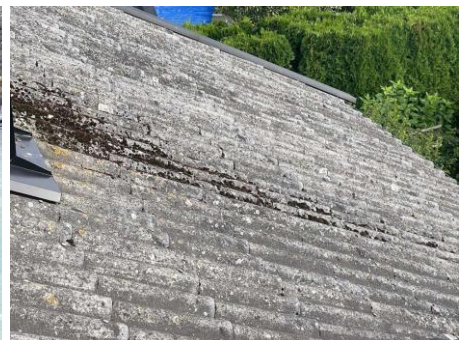
- Påväxt noteras på Eternitskivorna. Påväxten påverkar taket ur fukthänseende negativt med risk för fuktrelaterade skador. Mossa, alger och lav bör därför avlägsnas.

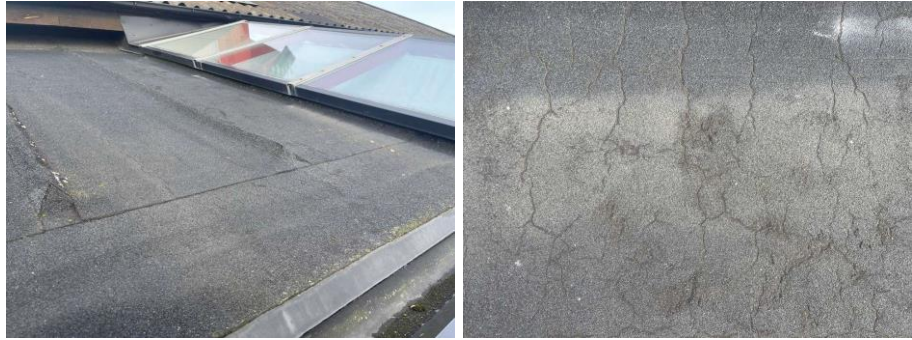
- Asfaltpappen har åldersrelaterade krackeleringar. Bedömer omläggning inom 3-5 år.

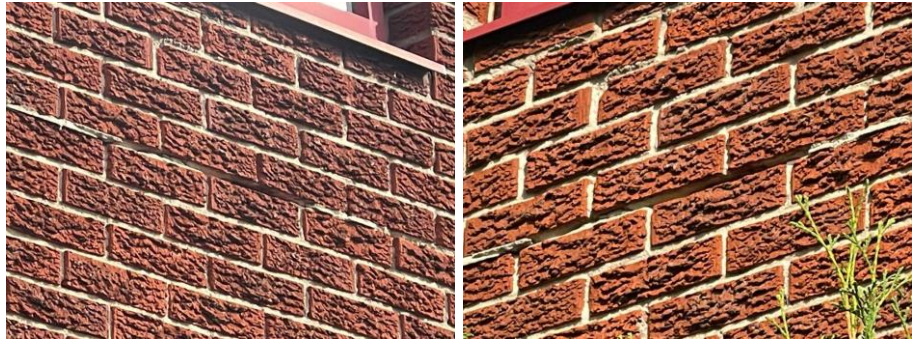
- Algpåväxt noteras på fasadsida mot norr.  
- Vittrade/urgröpta bruksfogar noteras lokalt i tegelfasadens murverk mot söder.

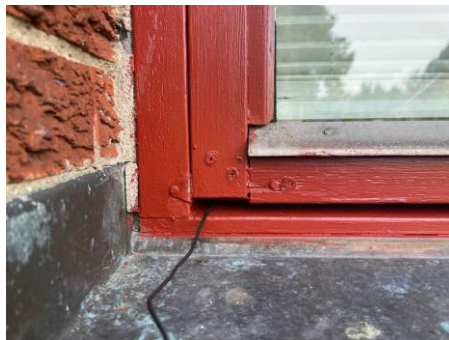
- Begynnande fuktrelaterade skador noteras på ej utbytta fönster.

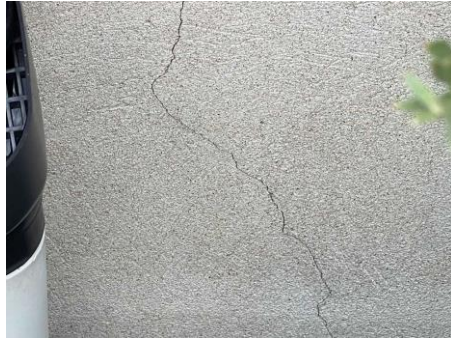
- Sprickor noteras på sockeln. Bedöms sakna betydelse.

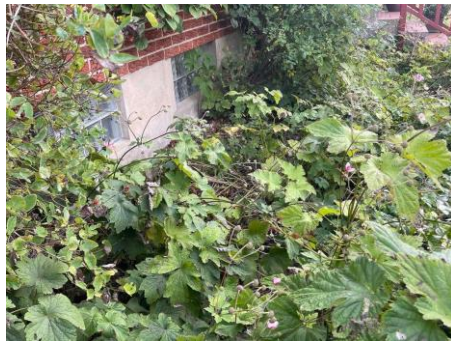
- Matjord och växter noteras intill byggnaden. Innebär onödig extra fuktbelastning på byggnaden/källarytterväggarna. Förslagsvis c:a 40 cm intill byggnader bör endast finnas massor som är kapillärbrytande såsom singel eller annan stensort alt. markplattor med lutning från byggnaden.

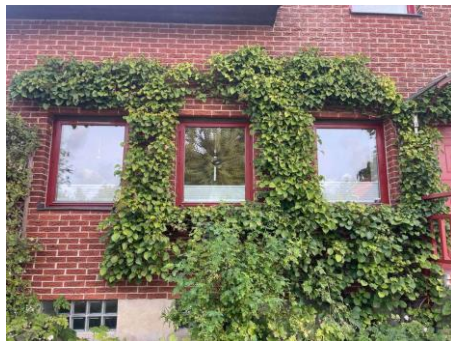
- Klängväxter noteras intill/på byggnaden. Klängväxter är olämpliga intill byggnader då de lätt kan växa in i konstruktioner, fuktbelastar byggnaden samt om de får fäste i fasaden (t.ex. murgröna och vildvin) lämnar spår som är svåra/omöjliga att avlägsna. Dessutom kan de ha sönder nät mot insekter/getingar i takfoten och fungerar även som stege åt möss.

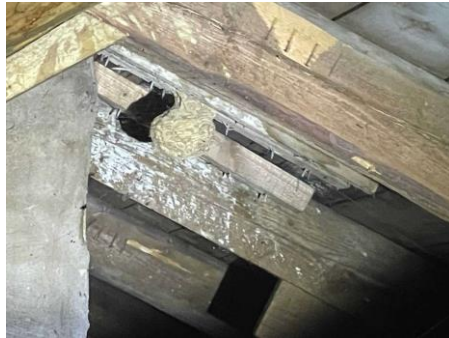
- Getingbon noteras på vinden. Beror oftast på bristfälligt monterade skadedjursnät i luftspalter och ventilöppningar.  
För att förhindra framtida besök bör dessa ses över.

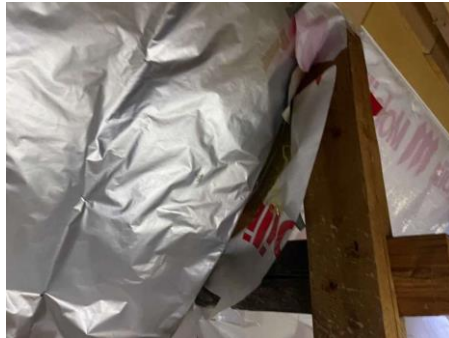
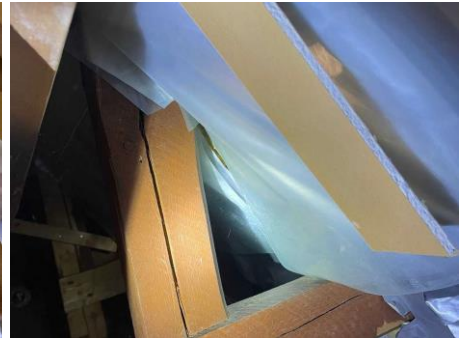
- Ångspärren/plasten är ej fackmässigt monterad. Kan innebära risk för skador på takkonstruktionen p.g.a. fuktig varm inomhusluft som tränger igenom.

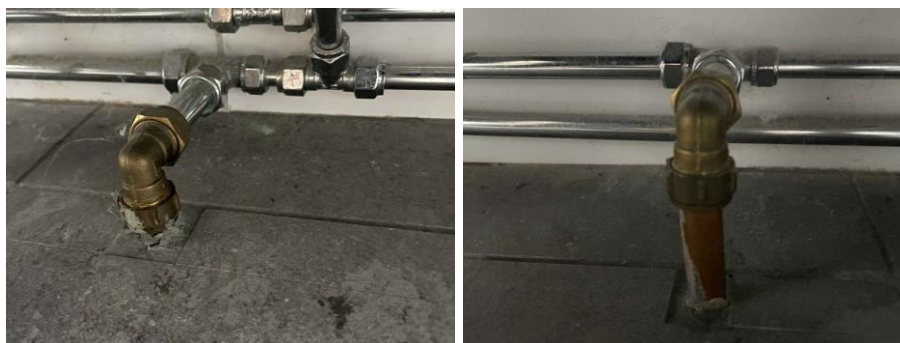
- Rör genomföringar noteras genom golvet, vilket strider mot branschens anvisningar. Se riskanalys 3.1.

Vid renovering eller nybyggnation av våtrum har särskilda regler framtagits av den byggkeramiska branschen (BBV) eller stiftelsen GVK och Säker Vatten AB (från mars 2005).

Samtliga ledande försäkringsbolag vill att dessa regler tillämpas och fungerar också som ett rättesnöre för vad som anses fackmässigt utförande inom område tätskikt i våtutrymmen.

Skulle en fuktskada inträffa på grund av eller förvärras av noterade avvikelser kan begränsningar i ersättningen från försäkringsbolaget förekomma.

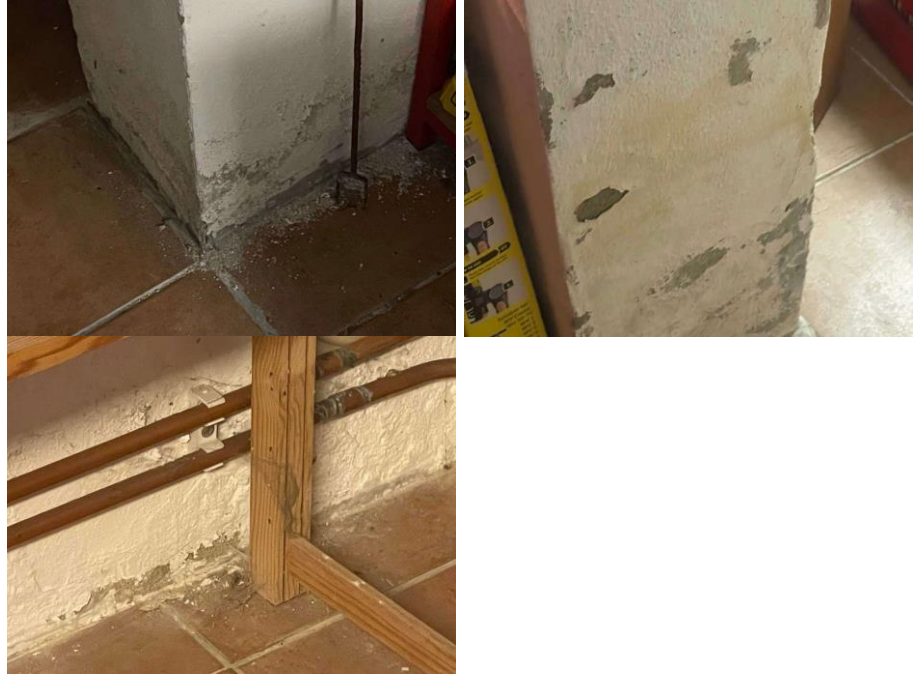
- Puts- och färgsläpp noteras på väggarna mestadels i nederkant. Enligt uppgift från säljaren är det målat med silikatfärg.

I en källare måste man ta hänsyn till den naturliga fuktförekomsten i golv och väggar vid val av ytskikt/färg som ansluter/appliceras direkt mot dessa så att fuktrelaterade olägenheter ej inträffar. Gäller även val och placering av inventarier. Med hänsyn till byggnadsåret får man förvänta att vissa brister kan förekomma beträffande fuktskyddet och dräneringens funktion mot angränsande mark.

Föreslår att en hygrostatreglerad avfuktare placeras i tvätt/klädvård och ansluts till en golvbrunn, vilken allmänt sänker fuktklimatet i källaren, torkar upphängd tvätt och minskar unken lukt. (Säljarna har avfuktare och den kommer ingå i köpet.)
