Utlåtande över utförd överlåtelsebesiktning inför försäljning

Av fastigheten Sjöbo Bjärsjölagård 1:33 Centrumgatan 3, 275 95 Sjöbo

UTLÅTANDE ÖVER ÖVERLÅTELSEBESIKTNING

Uppdragsgivare:	Dödsboet efter Arne Ström
Uppdragsnummer:	2024-2421

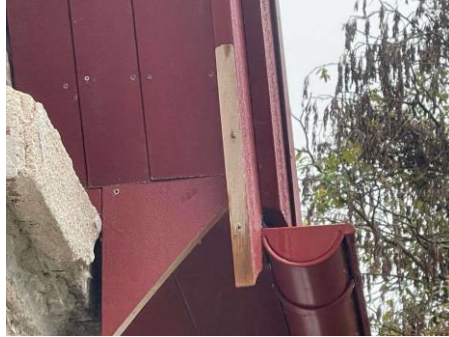
- Skyddsfärg saknas på vindskivornas utsmyckning. Bedöms sakna betydelse.

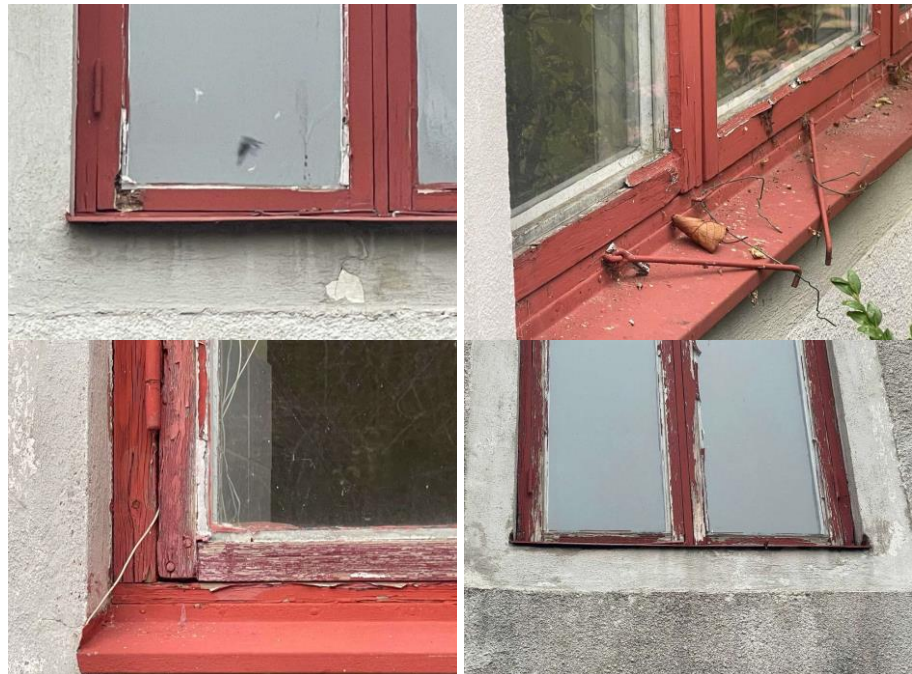
- Underhållet av äldre fönstersnickerier är kraftigt eftersatt. Rekommenderar nya fönster med spaltventiler vid behov.

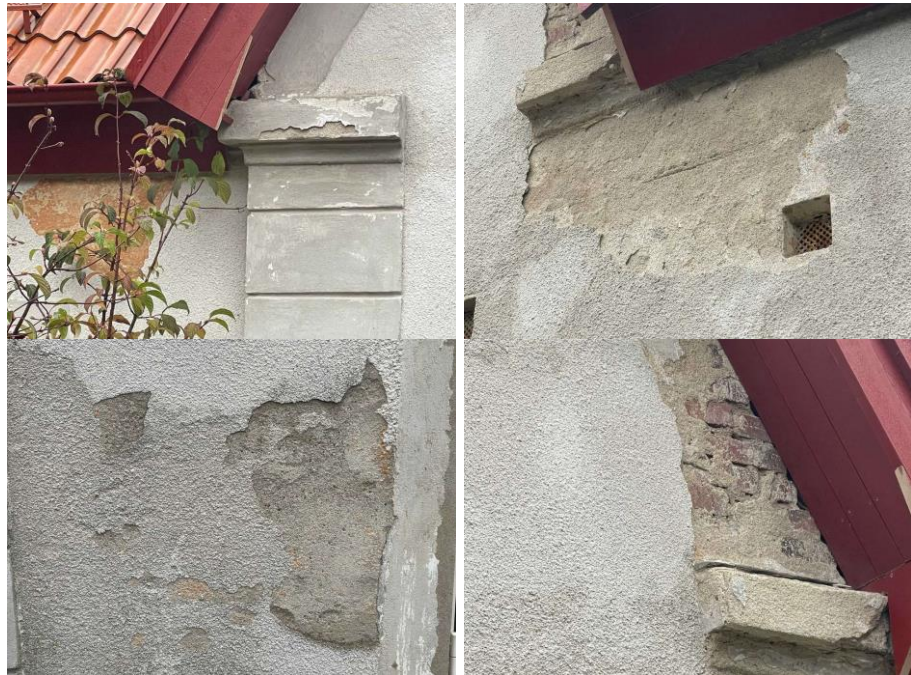
- Puts- och färgsläpp noteras på fasaden.

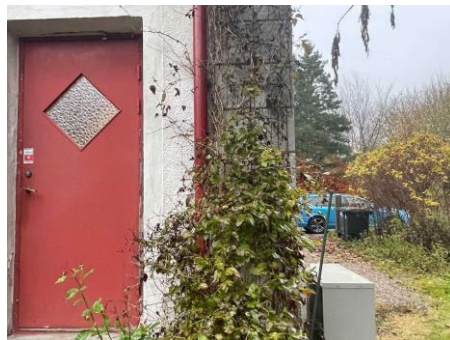
- Klängväxter noteras intill/på byggnaden. Klängväxter är olämpliga intill byggnader då de lätt kan växa in i konstruktioner, fuktbelastar byggnaden samt om de får fäste i fasaden (t.ex. murgröna och vildvin) lämnar spår som är svåra/omöjliga att avlägsna. Dessutom kan de ha sönder nät mot insekter/getingar i takfoten och fungerar även som stege åt möss.

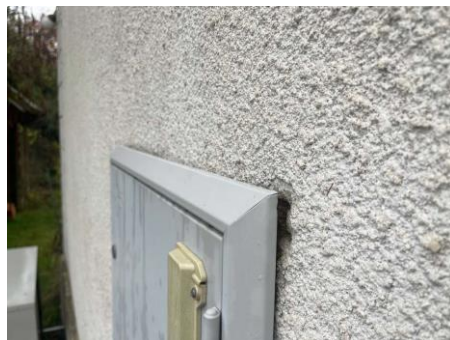
- Det borde finnas mjukfog runt fasadmätarskåpets ram.

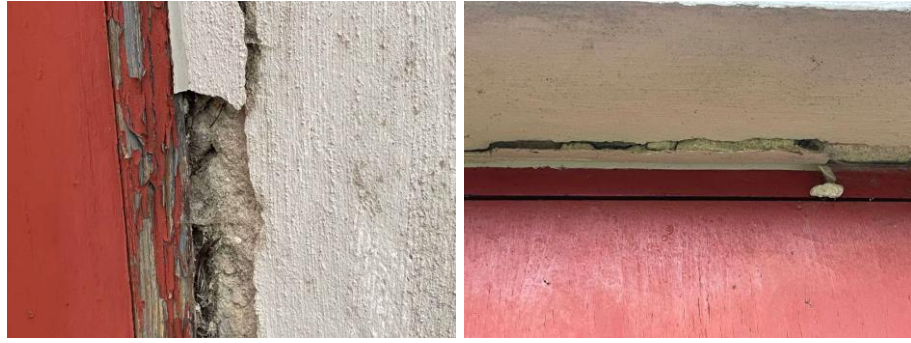
- Sprickor/skador noteras runt dörrkarmen på sidodörren.

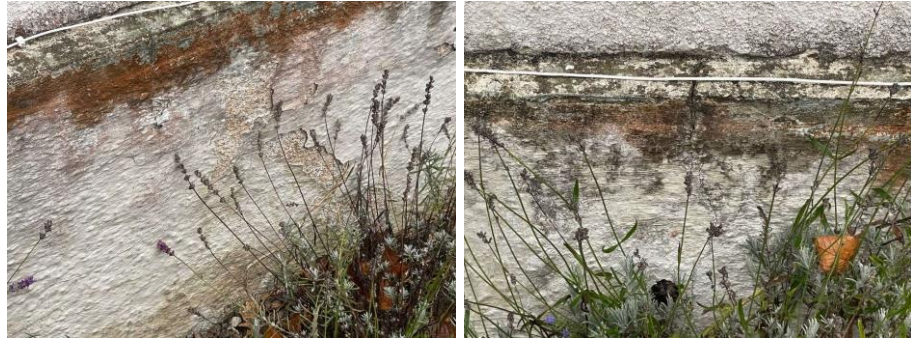
- Finsprickor, puts- och färgsläpp noteras på sockeln.

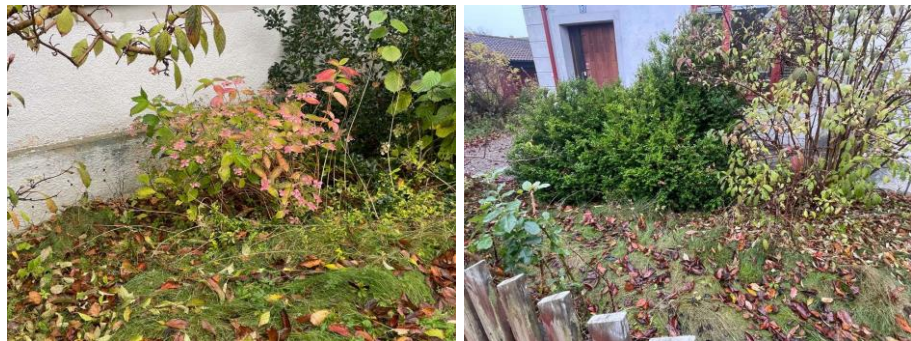
- Matjord och växter noteras intill byggnaden. Innebär onödig extra fuktbelastning på byggnaden/källarytterväggarna.
Förslagsvis c:a 40 cm intill byggnader bör endast finnas massor som är kapillärbrytande såsom singel eller annan stensort alt. markplattor med lutning från byggnaden.

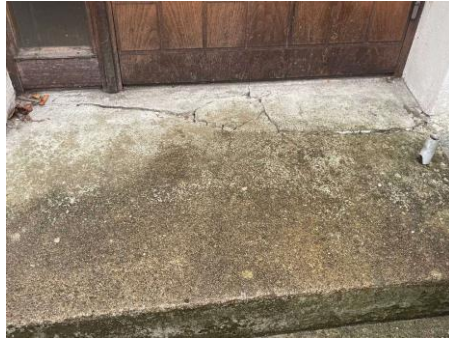
- Sättningskada noteras på entrétrappan.
