# UNDERHÅLLSPLAN

## Brf Knuts Park Malmö

qb3 projekt nr: 2023015

Malmö 2023-02-24

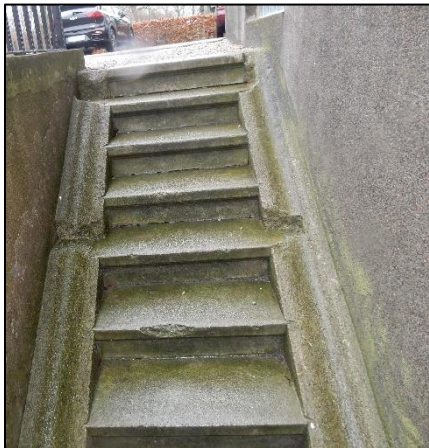
Källartrappa med skador

Bilparkering med mindre skador i form av sprickor och sättningar. Källartrappor med mindre betongskador.

Källartrappor lagas med ny betong för att förhindra frostsprängningar samt skador i större omfattning. Källartrapppräcken och grind mot gata rostskyddsmålas för att förhindra rostangrepp.

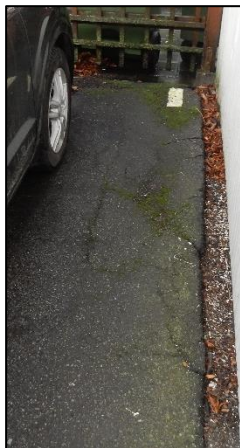
Asfalt med skador

Bilparkeringen läggs om med ny asfalt vid behov. I ekonomiska planen ingår omläggning av ca 80m<sup>2</sup>.

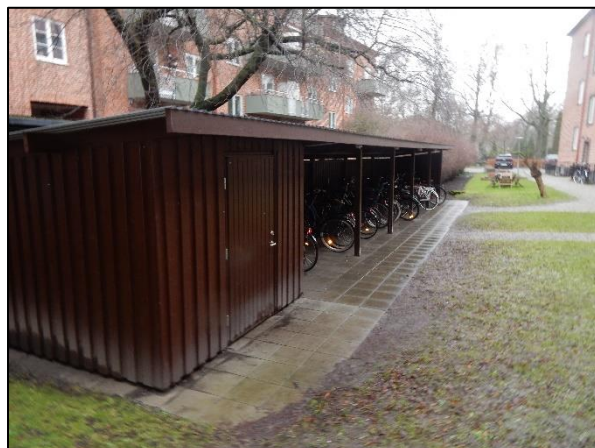
Cykelhus

Innergård med stenbelagda gångar, grönytor och cykelställ. Smidesgrind mot gata.

Cykelställ av trä ytbehandlas ca vart 7-10:e år beroende på hur utsatt virket är. Ytbehandling utförs för att förhindra uttjänt virke som kan ge upphov till fuktskador. Taket ses över och rengörs från alger.

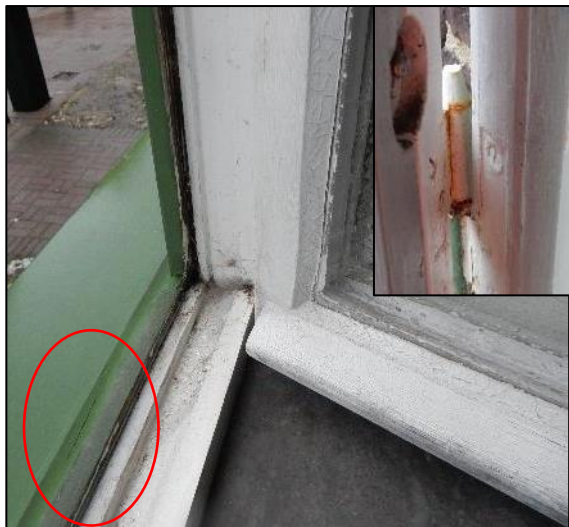
Fönster med skador

2-glas fönster med kopplade bågar. Vid besiktningen noterades skador i form av sprickor, kittsläpp, uttjänt virke och rostangrepp på gångjärn, se ovan bilder.

Fönster kan antingen renoveras eller bytas ut beroende på vad föreningen önskar. Renovering i stället för utbyte bedöms vara genomförbart. I samband med renovering får rostskadade fönsterbeslag och skadade karm- och bågdelar bytas ut. Notera att, väljs renovering i stället för utbyte så kommer täthet- och ljudklass och energiklass likt ett nytt fönster ej att uppnås. I ekonomiska planen har vi räknat med renovering i stället för utbyte.

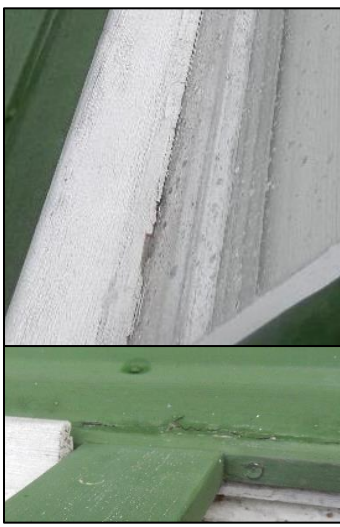
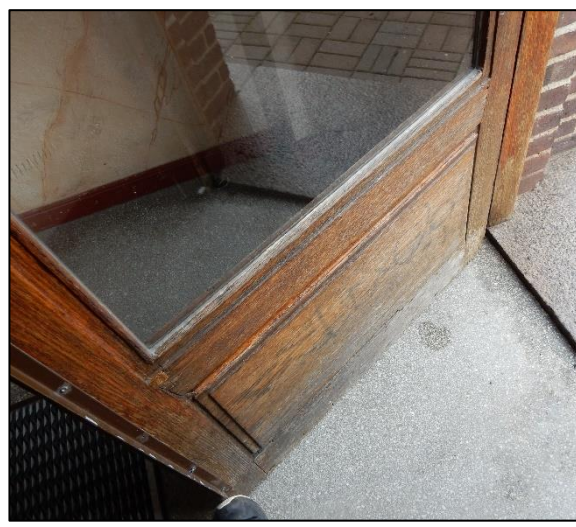
Trapphusentré med uttjänt virke

Fönsterpartier tillhörande lokaler med färgsläpp och torrsprickor. Entrépartier med uttjänt virke.

Entrépartier slipas och ytbehandlas. I samband med detta utförs även justering och smörjning.

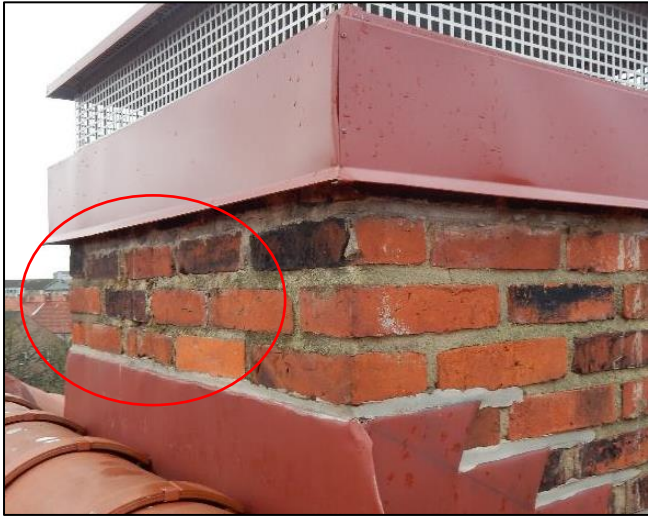
Skorsten med början till fogsläpp

Tak omlagd år 2013. Skorstenar på tak, förekommer början till fogsläpp på en skorsten, se ovan bild.

Skorstenar har ett tätare underhållsbehov än övriga fasaden pga. högre exponering mot väder och vind. I ekonomiska planen har vi räknat med omfogning av samtliga skorstenar inom ramen för denna underhållsplan.

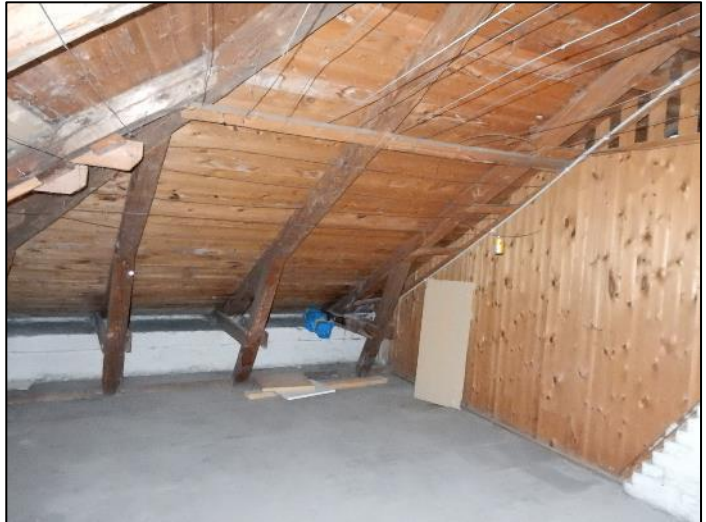
Vind

Stor vind inredd med lgh-förråd. Förekommer missfärgningar i råspont från tidigare läckage (innan taket lades om).

Ett sätt att finansiera framtida underhåll kan vara att bygga om vinden till lägenheter, något som kräver detaljprojektering.

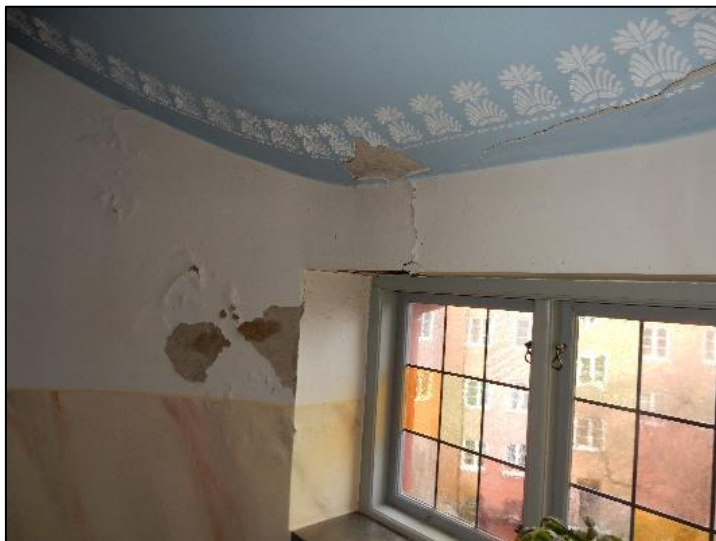
Skador i trapphusväggar/tak (översta våningen) Disponentgatan Rostangrepp balk och läckage i källare

I trapphus mot Disponentgatan noterades putssläpp på väggar och tak i översta våningen, se ovan bild. Denna skada är med i föreningens föregående underhållsplan och är troligtvis orsakad av tidigare läckage via tak (innan taket lades om). I övrigt förekommer färg- och putssläpp i minder omfattning på vissa ställen i trapphusen.

Putssläpp i översta våningen åtgärdas genom omputsning och målning. Allt löst puts behöver knackas ned. Mindre skador på väggar lagas och målas.

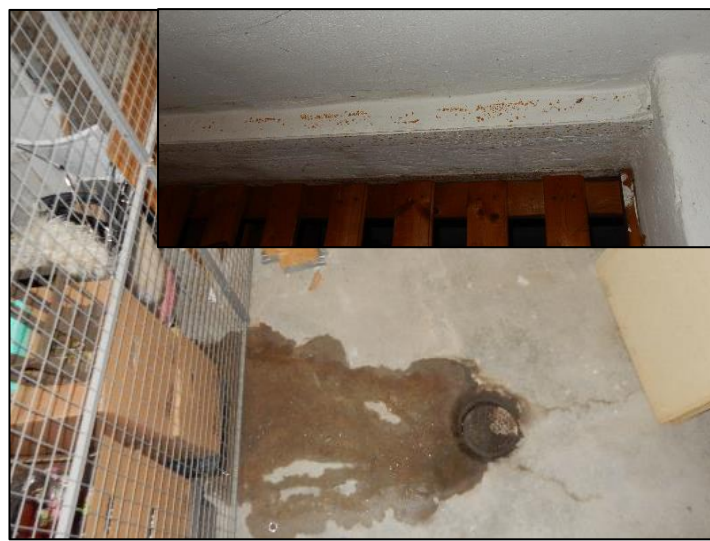
Källare dränerad med isodrän år 2015-2016. Vid besiktningen kunde pågående läckage via källaryttervägg mot gård noteras, se ovan bild. Utanför källarytterväggen finns en vattenutkastare med tillhörande brunn.

I övrigt förekommer mindre rostangrepp (ytrost) på balkar i källare samt putssläpp på källarväggar.

Läckage via källaryttervägg behöver utredas vidare. Brunn utanför källaryttervägg spolas och filmas inkl. dräneringsrör. Detta utförs i samband med spolning av dagvattensystemet och bottenavloppet. Ytrost på balkar slipas och rostskyddsmålas. Putssläpp på väggar lagas.

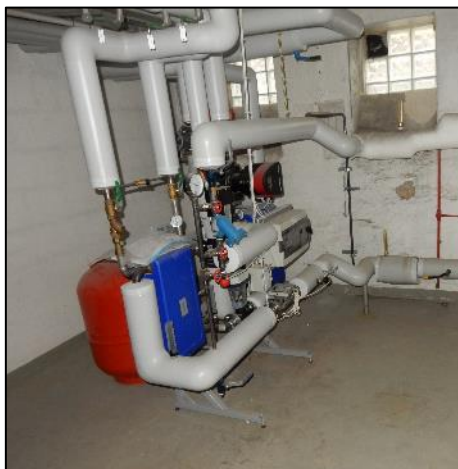
Värmeväxlare

Värme i form av fjärrvärme med värmeväxlare från år 2018. Radiatorer delvis utbytta. Termostater till radiatorer utbytta. Värmeledningar från byggår.

Regelbunden översyn av värmesystemet rekommenderas. Översyn av pumpar, ventiler och temperatur. Ventiler bör motioneras årligen för att förhindra att de ärgar fast.

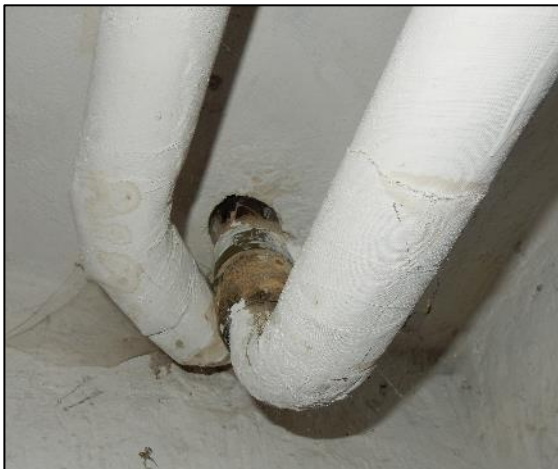
Värmeledningar

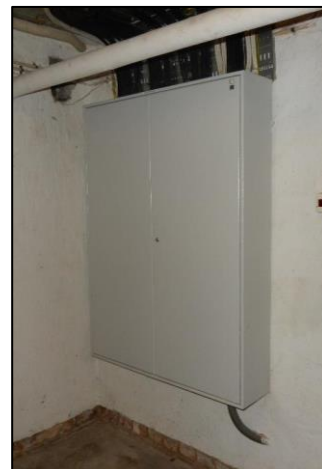
El-central

Fastighets-el inkl. stigar och lgh-centraler från år 2009.

El-systemet bör besiktigas ca vart 10:e år för att upptäcka ev. felinstallationer och brandrisker.

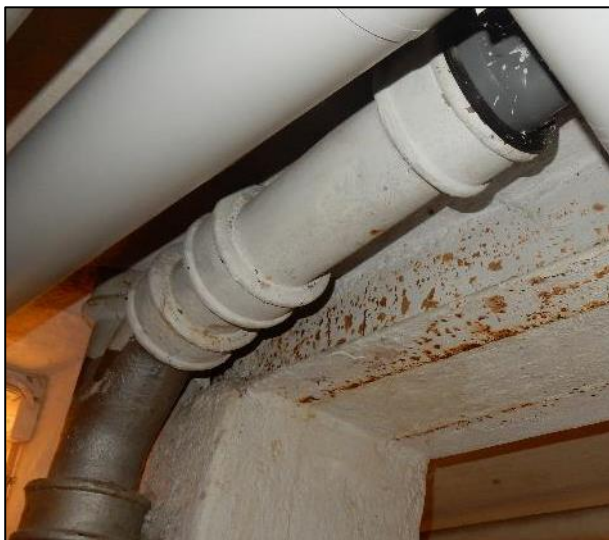
Spillvattenledning

Spillvattenstammar relinade år 2009. Okänt om spillvattenledningar i källargolv s.k. bottenavloppet är relinat.

Spillvattenstammar spolas och filmas med jämna intervaller för att förhindra stopp och översvämningar.

Bottenavloppet spolas och filmas för invändig status. I ekonomiska planen har vi medtagit en kostnad avseende relining av bottenavloppet.

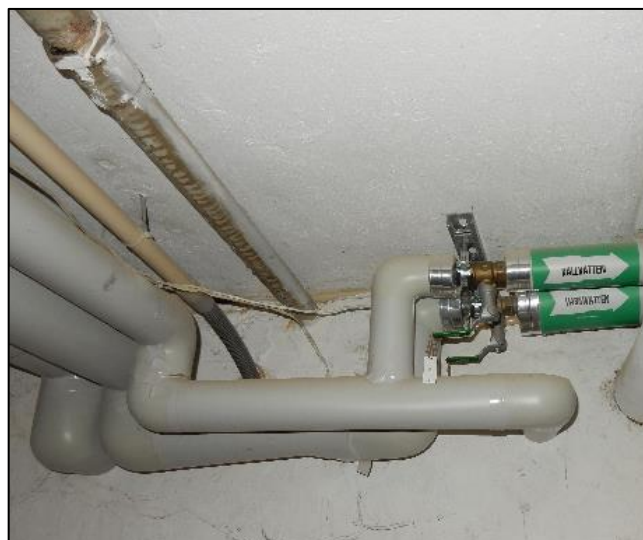
Tappvattenledningar

Tappvattenstammar utbytta år 2009.

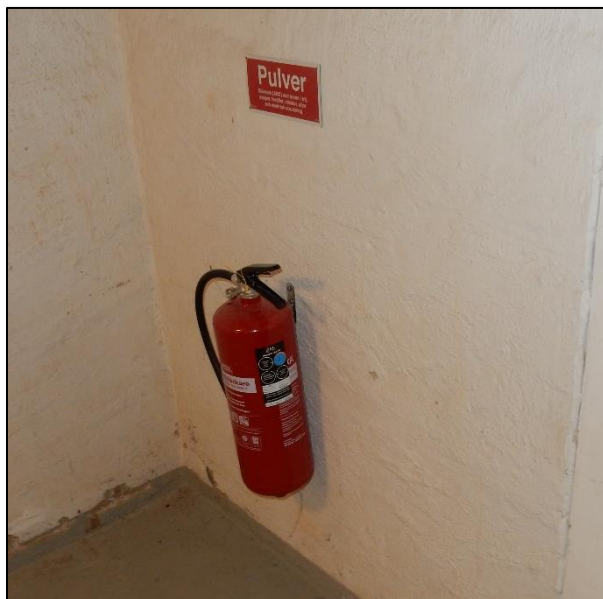
Brandsläckare

Saknas uppgifter om SBA - Systematiskt Brandskyddsarbete - där brandronder går och dokumenteras. Vid besiktningen kunde dock brandsläckare och brandvarnare noteras.

SBA är ett lagkrav (Lagen om skydd mot olyckor) för alla fastighetsägare i Sverige.

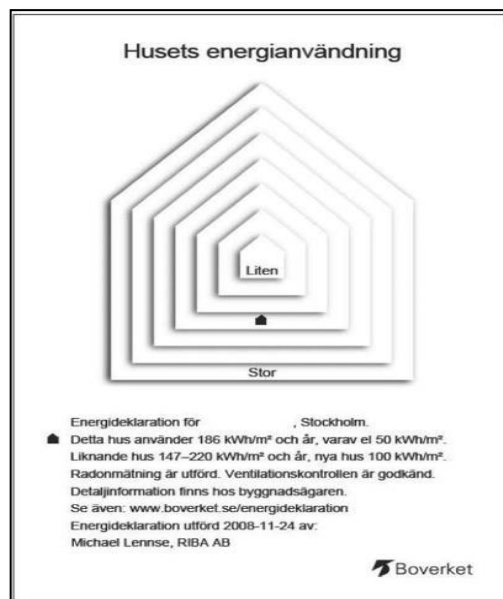
Instruktionsbild - Energideklaration

Energideklaration upprättad år 2020.

Energideklaration måste förnyas vart 10:e år och skall anslås i informationstavlor.
