## Utlåtande över ÖVERLÅTELSEBESIKTNING

Nacka Björknäs 1:602

Skottvallsvägen 10, 132 43 Saltsjö-Boo

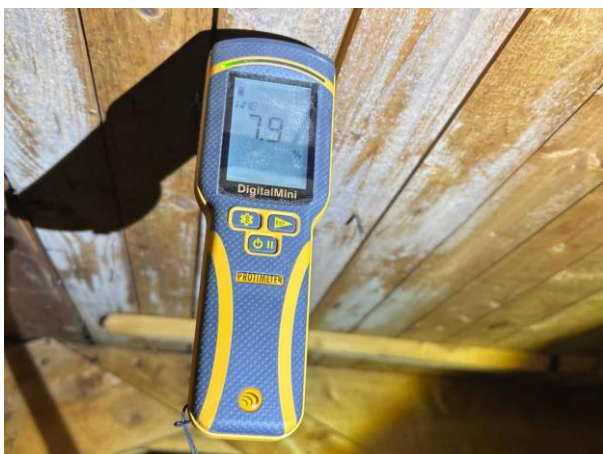
| <b>Vind</b> | Huset är självdragsventilerat<br>Lokal mikrobiell påväxt noterades på underlagstaket<br>Se riskanalys<br>Inga förhöjda fuktvärden noterades |

I självdragsventilerade hus föreligger risk för fuktskador på vindar och takkonstruktioner. Det är vanligt att mögel-/röta, mikrobiella skador och lukt orsakade av kondensbildningar och hög luftfuktighet förekommer på vindar/takkonstruktioner och då främst i ett självdragsventilerat hus som detta. Anledningen är just att huset är självdragsventilerat och att bjälklaget inte är tätt. En orsak till fuktproblemen är att varm fuktig luft från bostaden läcker upp till vindsutrymmet under vintern vilket ökar luftfuktigheten i utrymmet och kondens kan bildas på det kalla underlagstaket. Om det har fått eller får fortgå under en längre tid (årligen återkommer) är risken stor för fuktskador (mögel och röta) i takkonstruktionen.

Bild 1: - Utvändigt, Vind, Huset är självdragsventilerat, se riskanalysen Lokal mikrobiell påväxt noterades Se riskanalys In...

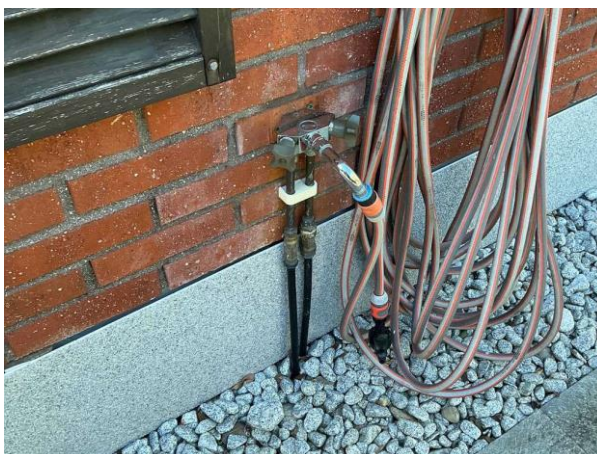
| <b>Övrigt</b> | Räcket är klätterbart vid balkongen<br>Underbyggd balkong, se riskanalys<br>Vattenutkastaren är inte frostsäker (ingen vidare kontroll är utförd av vattenledningar) |

Underbyggda balkonger är känsliga konstruktioner för läckage oavsett det är trä- eller betongkonstruktioner. Detta eftersom yt-/tätskiktet bland annat nyttjas för gångbelastning och golvet utgör tak för utrymme i våningen under. I detta är fall är det kallförråd under balkongen.

Bild 2: - Utvändigt, Övrigt, Räcket är klätterbart vid balkongen Underbyggd balkong, se riskanalys Vattenutkastaren är inte fr...

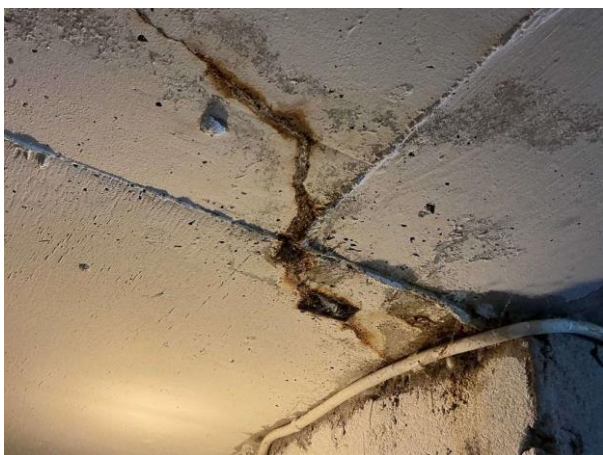
| <b>Förråd</b> | Rost noterades i en spricka under balkongen |

Bild 3: Utvändigt, Förråd, Rost noterades i en spricka under balkongen

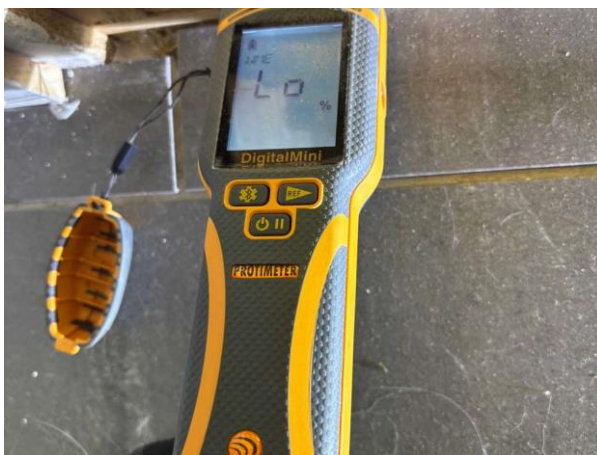
Betongplattan är av äldre standard, se riskanalysen  
Det förekommer inkladda källarväggar med konstruktioner som kan vara känsliga för fukt, se riskanalysen  
Inga förhöjda fuktvärden noterades

Betongplattan är av äldre standard, så är den inte isolerad enligt dagens standard. Konstruktionen bygger upp hög fukthalt i betongen. Det gör att det föreligger risk att organiska material som, träsväggsyllar mm kan hamna i fuktig miljö, risk för Mikrobiella skador, fukt och röta föreligger.

En inklädd/isolerad/utreglad källarvägg är riskkonstruktion eftersom eventuell fukt i väggen inte kan torka ut, varken utåt eller inåt, utan hindras av isolering och täta skikt. Detta beroende på att i vart fall nederkant inklädda väggar kan erhålla ett relativt högt fukttinnehåll vilket i sin tur kan medföra mikrobiell tillväxt (i dagligt tal "mögel") lukt och röta i fukt känsliga material (träreglar, isolering etc.).

Bild 4: - Invändigt, Betongplatta på mark/inklädda källarväggar, Betongplattan är av äldre standard, se riskanalysen Det förekommer inklädda källarväggar med kons...

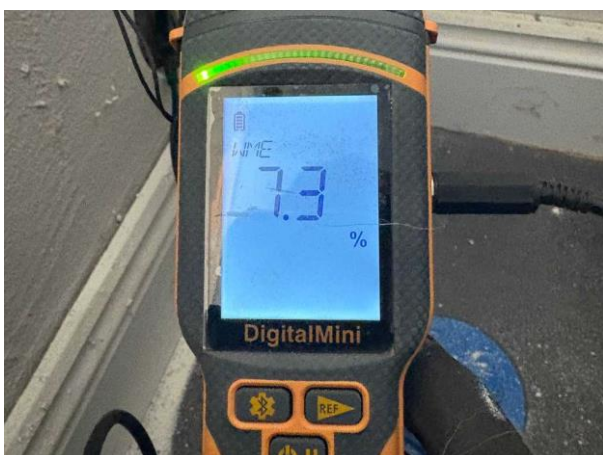
Bild 5: - Invändigt, Betongplatta på mark/inklädda källarväggar, Betongplattan är av äldre standard, se riskanalysen Det förekommer inklädda källarväggar med kons...

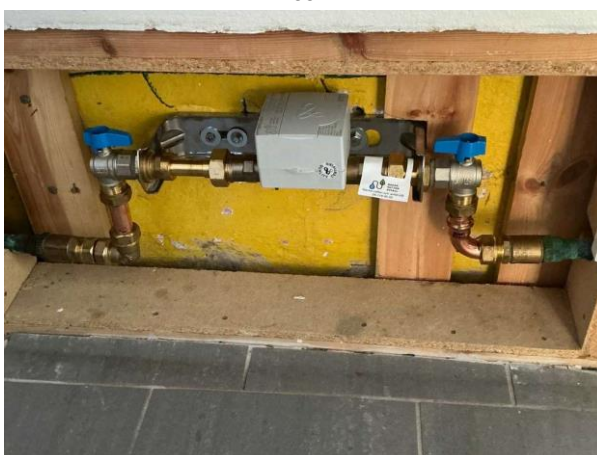
Inkommande vatten saknar tät botten

Bild 6: Invändigt, Souterrängplan, Inkommande vatten saknar tät botten
