Råda 1:54

Råda portar 41

| Uppdragsnummer | O28255 |
| Besiktningsdatum | 2025-06-10 |

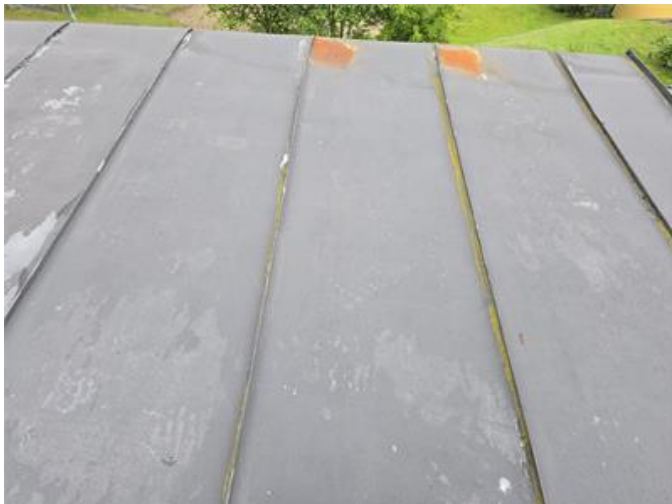
| Besiktningsresultat | | | | | |
|---|---|---|---|---|---|
| Yttertak | | X | | | Rostangrepp noteras på delar av plåttaket. Plåtarbeten är delvis i äldre utförande. Se kommentar/riskanalys. |

**Yttertak:** När plåtarbeten är bristfälligt underhållna eller äldre finns det en risk att man kan få rostangrepp på dessa. I förlängningen kan detta medföra att otätheter uppstår i och kring plåtarna och fuktinträngning på underliggande konstruktion som möjlig följd.

Överblick plåttak.

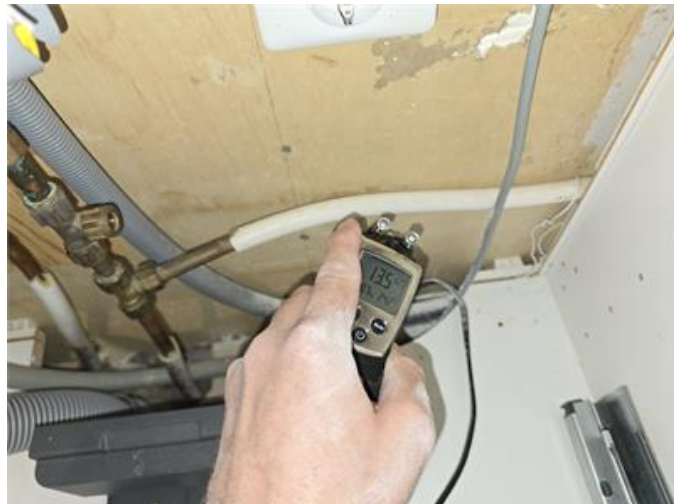
Mätning i kök.

Fuktkvoten uppmättes till ca 13-14% i ytterväggssyll i provhål i diskbänkskåp.

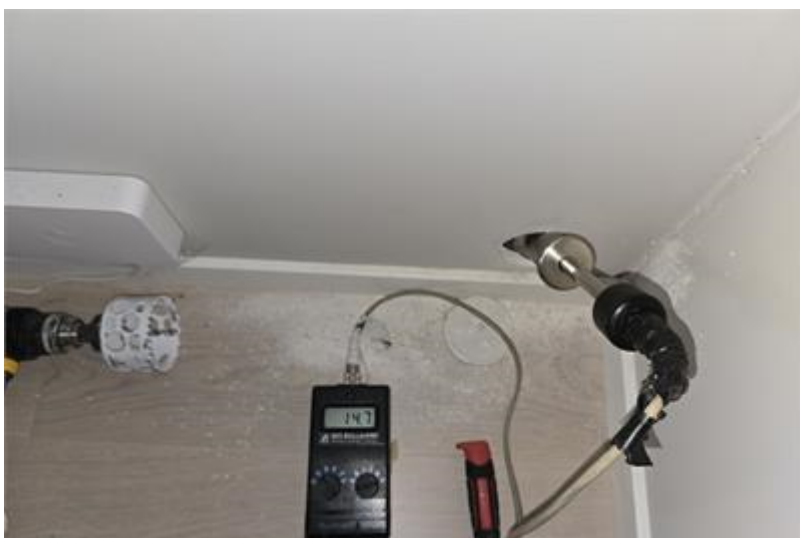
Samtliga mätningar är stickprovskontroller. Gränsen för mikrobiell tillväxt i trä går vid ca 17% fuktkvot och rötskador över ca 28%. Kontroll av konstruktion utfördes via provhål som togs upp i golv i klädkammaren och i yttervägg i vardagsrummet.

Fuktkvoten uppmättes till ca 14–15% i ytterväggssyll i provhål under trappan.'

Fuktkvoten uppmättes till ca 12-13% i innerväggssyll i klk mot hall.
