Fastighetsbeteckning  
Landvetters-backa 1:206  
Adress  
Brunnbergsvägen 10  
43836 Landvetter

| Uppdragsnummer | O27407 |
| Besiktningsdatum | 2025-03-26 |
| Besiktningsföretag | OBM Besiktning Väst AB |

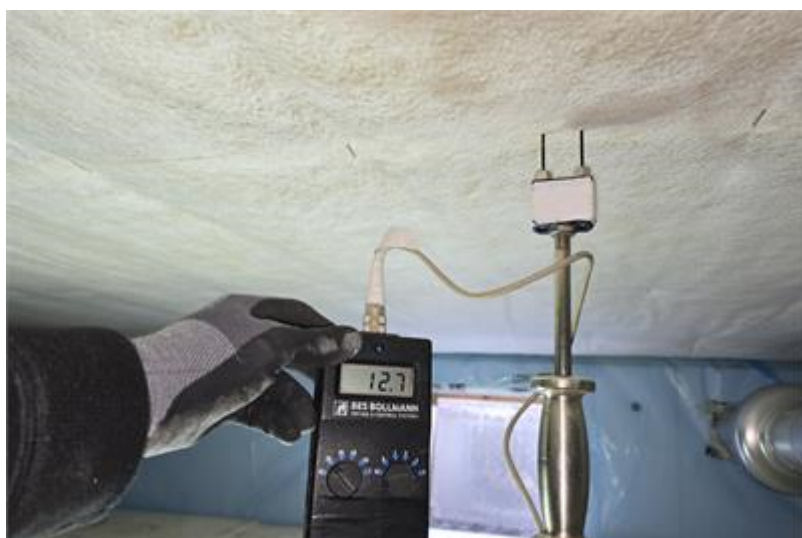
| Konstruktionsuppbyggnad | Prefabricerade grundmurar i betong, mark/sockel täcks av plast/cellplast.<br>Träbjälklag med blindbotten av vindduk. Frånluftsfläkt finns i utrymmet, driftlampa i tvättstuga. |

Samtliga mätningar är stickprovskontroller. Gränsen för mikrobiell tillväxt i trä går vid ca 17% fuktkvot och mätnadsgraden går vid ca 28%. Kontroll av konstruktion utfördes via grunden och stickprovsmässig mätning utfördes i undersidan av bjälklaget.

Fuktkvoten uppmättes till ca 10-13% i träbjälklaget.

Vid besöket noteras ett lagerljud från fläkten, bör kontrolleras/åtgärdas av fackman. Fläkten är dock i drift.
