**Fastighetsuppgifter**

Skårtorp 2:56

Rödjevägen 15

| Uppdragsnummer | O28766 |

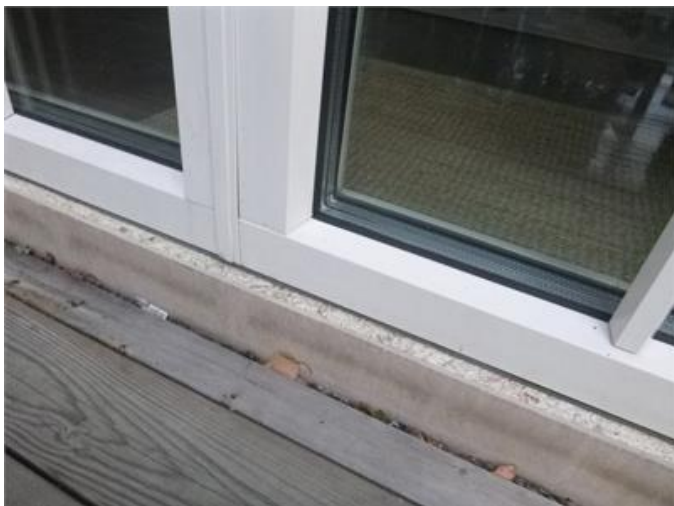
| Besiktningsresultat | | | | | |
|---|---|---|---|---|---|
| Fönster/Dörrar | | | X | | Tröskelplåtar finns inte på dörrar. Fönsterplåtarna på takkupans fönster är lösa. Plåtdetaljer finns inte ovan fönstren på takkupan. Kontakta en fackman för vidare kontroll/åtgärd. Se kommentar/riskanalys. Bild 1 & 2 |

Bilden visar exempel på dörr där tröskelplåt inte finns.

Om plåtdetaljer är otäta/bristfälliga eller om de saknas finns det en risk att vatten kan tränga in och orsaka skador som påverkar fastigheten negativt.

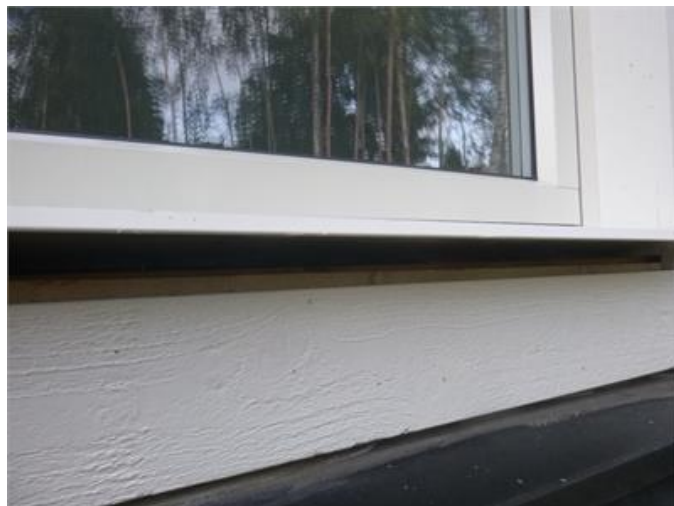
Bilden visar exempel på lös fönsterplåt (takkupan).

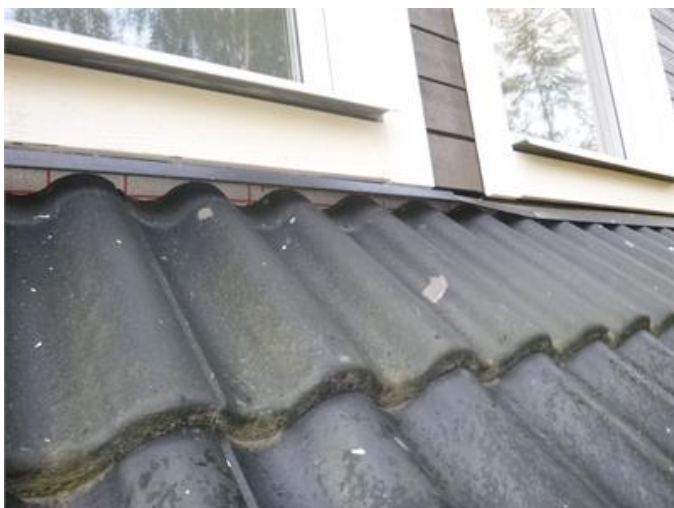
| Besiktningsresultat | | | | | |
|---|---|---|---|---|---|
| Tak | | X | | | Nedersta pannraden ligger an mot underlagspappen. Otätheter/brister noterades mellan taktäckningen och takkupan. Se kommentar/riskanalys. Bild 3 (Taket är besiktigt ifrån tak- säkerheten p.g.a. takets branta lutning). |

Om det förekommer brister i taktäckningen kan det ha ett minskat motstånd mot vatteninträngning. Detta i sin tur kan leda till fuktskador som kan påverka byggnaden negativt.

Bilden visar exempel på brister mellan taktäckningen och takkupan.

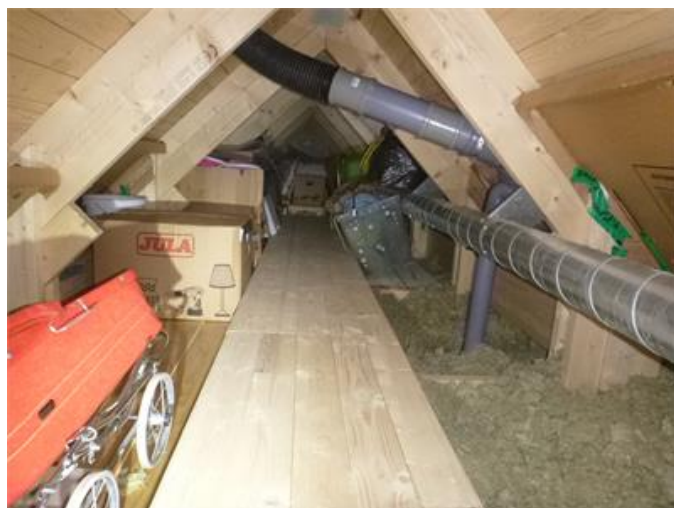
| Besiktningsresultat | | | | | |
|---|---|---|---|---|---|
| <b>Vindar</b> | | X | | | Mikrobiell påväxt på underlagstaket noterades i begränsad omfattning i vindsutrymmet med ingång utifrån. Oisolerade ventilationsrör förekommer i vindsutrymmet med ingång inifrån. Se kommentar/riskanalys. Bild 4 |

Om det finns brister i tätningen mellan ett kallt och ett varmt utrymme finns det en risk att relativt varm och fuktig luft kommer ut från det varma utrymmet till det angränsande kalla utrymmet och träffar en kall yta och kondenserar. Missfärgning på yttertaksstrukturen kan vara en indikering på att inneluften har kommit ut på vinden så att ett gynnsamt klimat för en mikrobiell tillväxt har uppstått.

Oisolerade ventilationsrör i ett vindsutrymme ökar risken för kondens/fukt, vilket kan påverka utrymmet/byggnaden negativt.

Bilden visar vy av vind med ingång inifrån.
